Incidentes e Integridade de Poços

Elson Meneses Correia
25/09/2024

Incidentes

Integridade de Poços

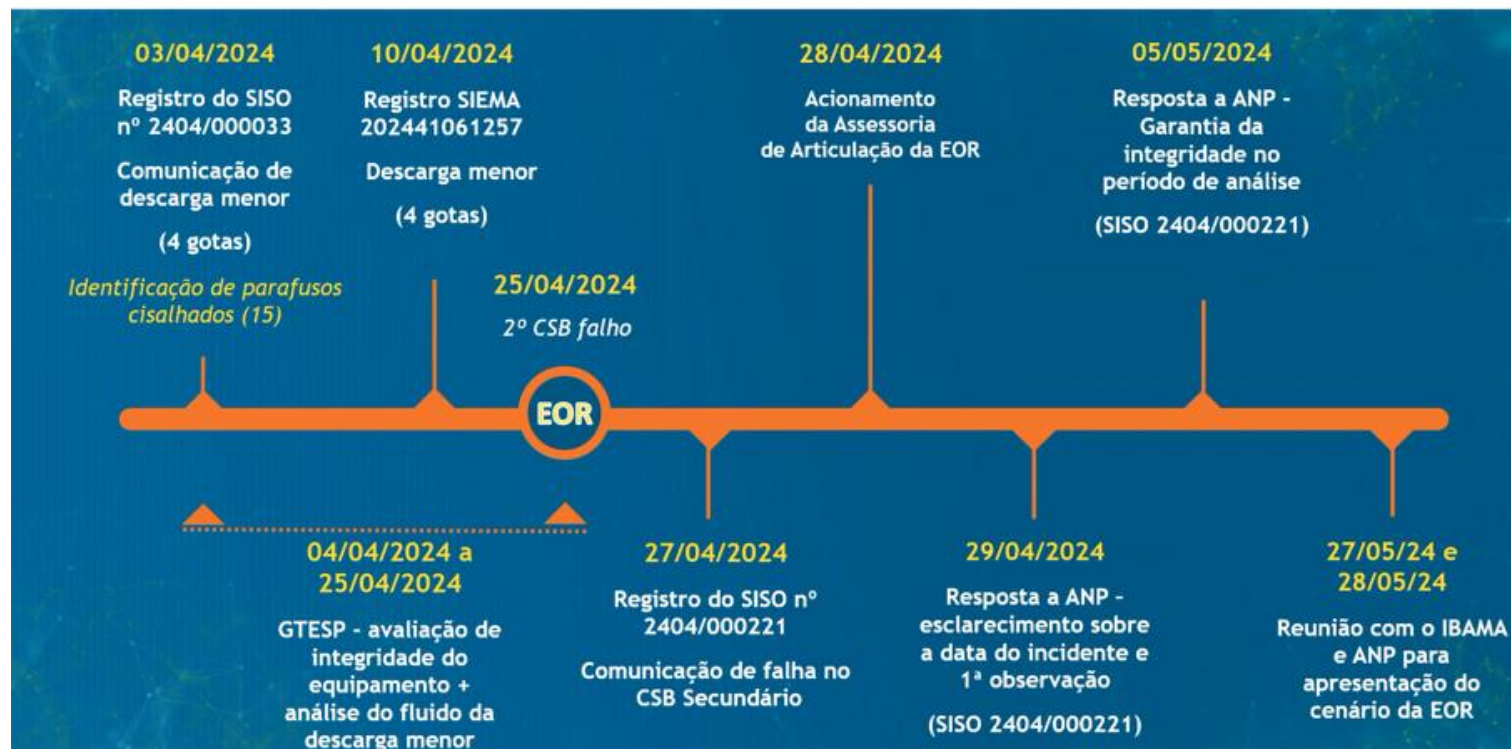
HISTÓRICO DE COMUNICAÇÕES

Acompanhamento da situação do poço 4-RJS-34-RJ referente aos incidente de Descarga Menor de Substância nociva ou perigosa [CI 2404/000033] e Falha de elemento do conjunto solidário de barreira [CI 2404/000221].

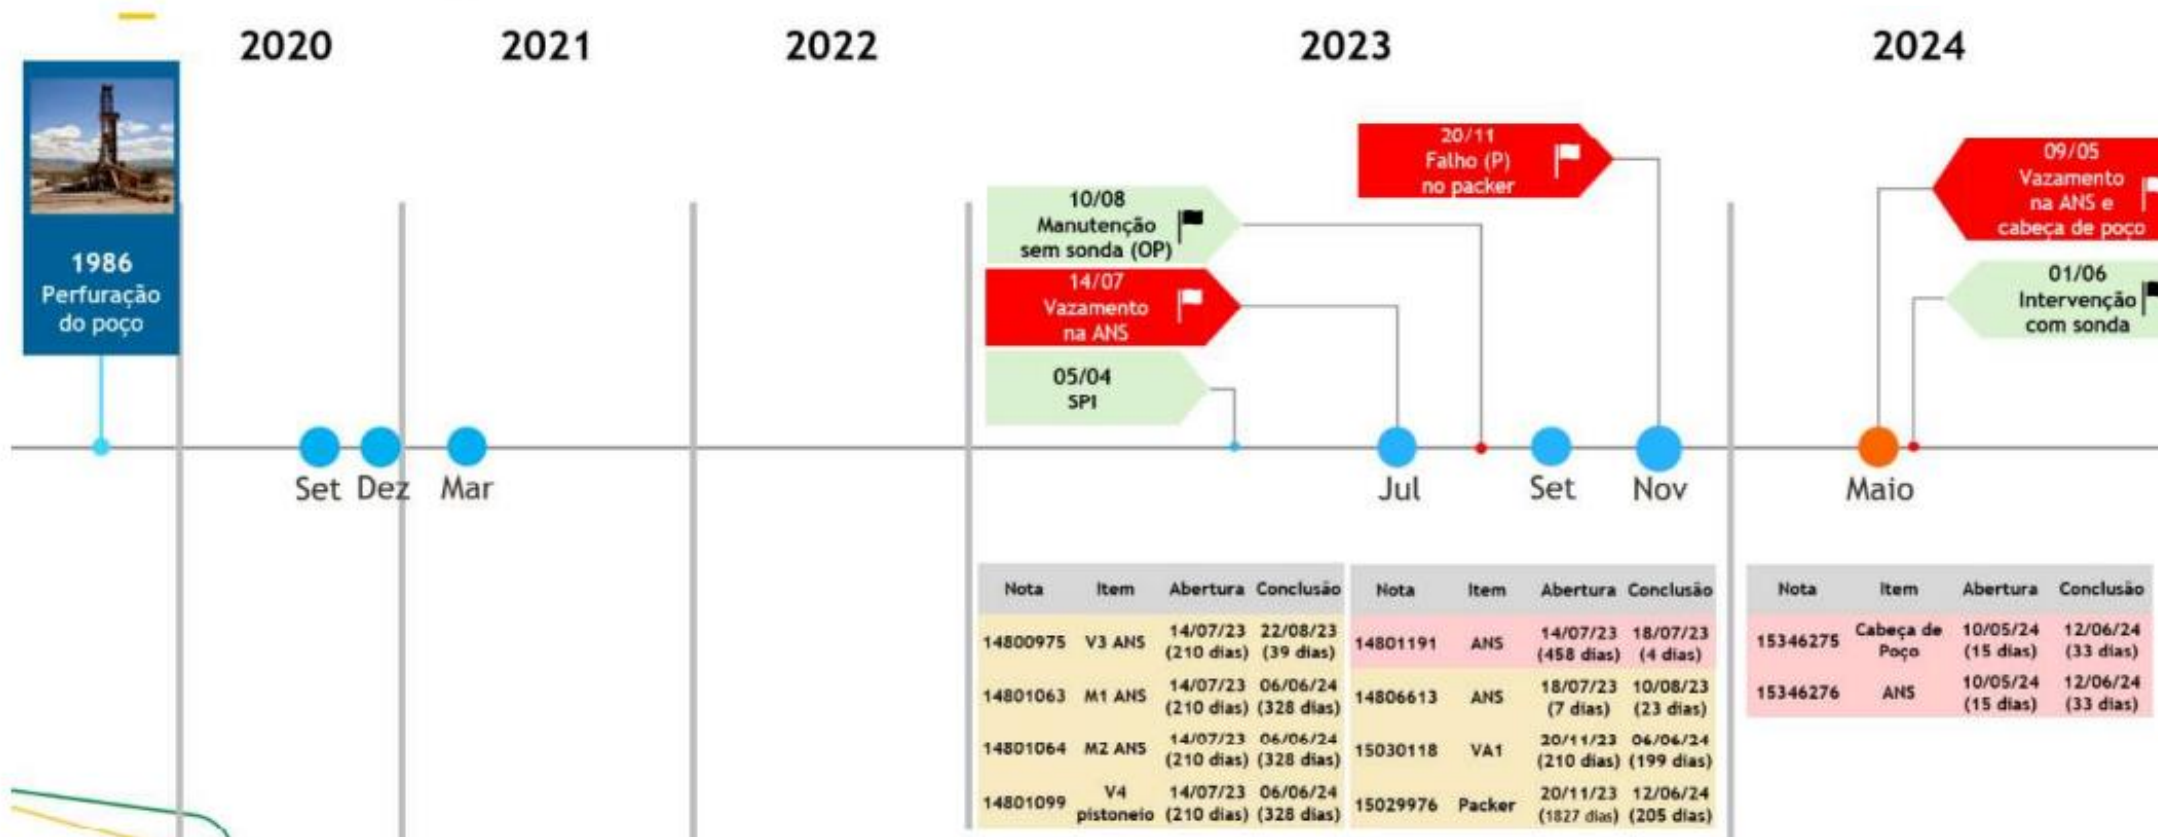
Linha do tempo: 3-MDU-4-BA

- 1º CSB em falha em 11/2023;
- 2º CSB em falha em 07/05/2023;
- A ANP questionou sobre a justificativa para o prazo de **365 dias** para solucionar a falha. A Operadora não soube justificar o prazo e informou que o novo prazo para intervenção com a sonda seria de **60 dias**. No mesmo dia, a tarde, o Operador informou que a intervenção com sonda iniciaria em **24h**.
- *Poço em abandono temporário desde 2016;*
- *Poço de Gás não associado, com produção máxima de 2000 m³/dia antes de ser fechado e que estava sendo monitorado.*
- *Quando questionada sobre o que seria feito caso o vazamento aumentasse a Operadora não soube informar.*

Acompanhamento de incidente de Falha de elemento do Conjunto Solidaria Barreira (CSB) **com vazamento de gás** em 3-MDU-4-BA - [CI 2405/000054] 48610.212684/2024-14
