RELATÓRIO TÉCNICO Nº 01 – ANTT – PESQUISA RDT

TRIUNFO TRANSBRASILIANA/ANTT

**ANÁLISE DA RESISTÊNCIA A PROPAGAÇÃO DE FISSURAS DE UMA
MEMBRANA POLIMÉRICA APLICADA SOBRE BASES CIMENTADAS**

Julho/2018

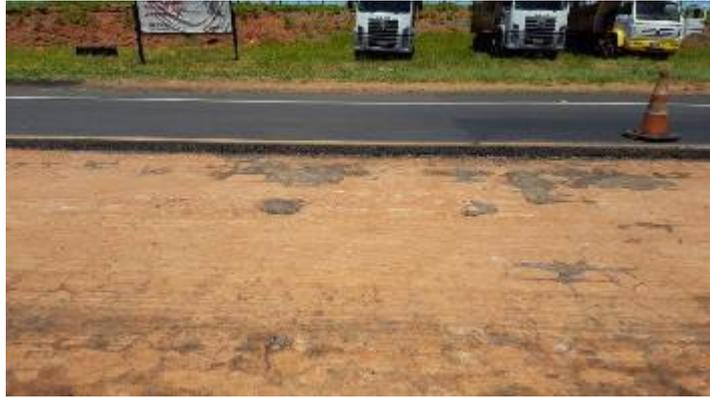
A base de solo-cimento apresentava em toda a extensão dos dois subtrechos trincas em bloco sem esborcinamento das juntas típicas de uma base de solo-cimento. Não foi observado nenhum defeito além das trincas em bloco sem esborcinamento das juntas.

Foto 32 - Vista dos defeitos na base de solo-cimento na distância de 60m.

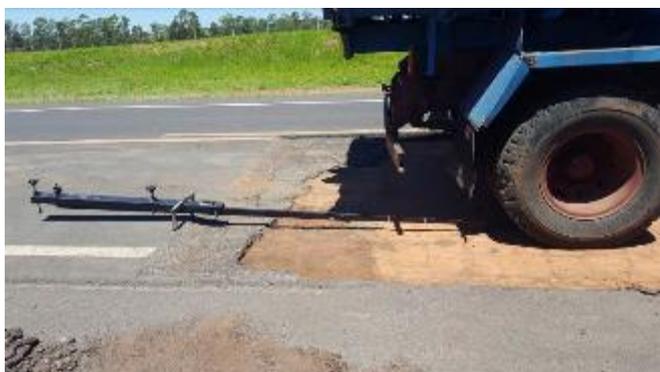
Foto 41- Vista do levantamento de deflexões reversíveis na base de solo-cimento na distância de 1m. Notar que não foi possível nivelar a viga Benkelman.

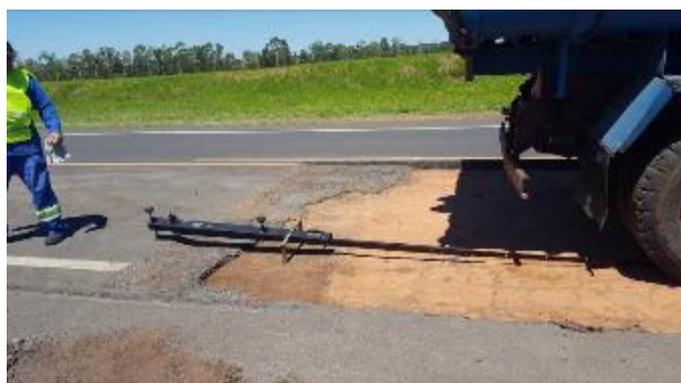
Foto 42- Vista do levantamento de deflexões reversíveis na base de solo-cimento na distância de 2m. Notar que não foi possível nivelar a viga Benkelman.

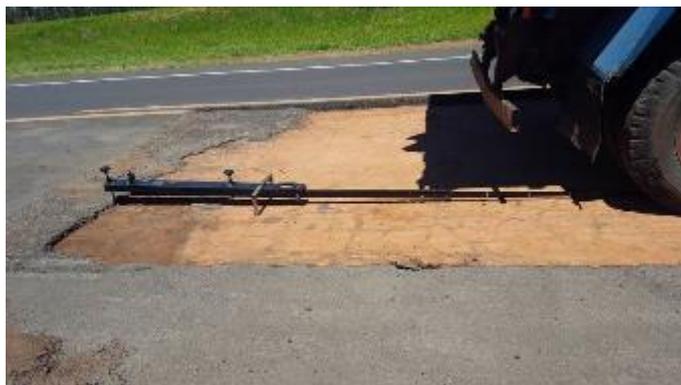
Foto 43- Vista do levantamento de deflexões reversíveis na base de solo-cimento na distância de 2m. Notar que não foi possível nivelar a viga Benkelman.

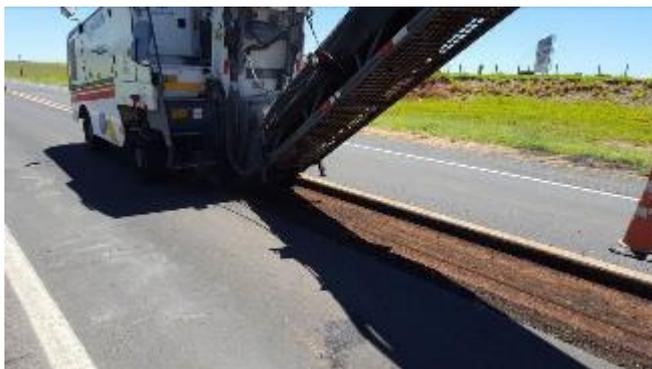
Foto 55- Vista da superfície da base de solo-cimento na área fresada.
