RELATÓRIO GERAL DE VISTORIA OPERAÇÃO ÁUGIAS FASE Olhos D'Água II

Relatório Geral de Vistoria
**Operação Águas - Fase Olhos D'Água II
Consolidação dos Relatórios Apresentados pelas Equipes**

Assunto: Relatório Geral de Vistoria, Operação Águas - Fase Olhos D'Água II, para acompanhamento das ações de recuperação ambiental (Programa de Recuperação de Nascentes – PRNasc, Cláusula 163 do TTAC, de cunho compensatório) promovidas pela Fundação Renova, referentes ao rompimento da barragem de rejeitos de Fundão.

Período: 02 a 11 de maio de 2018.

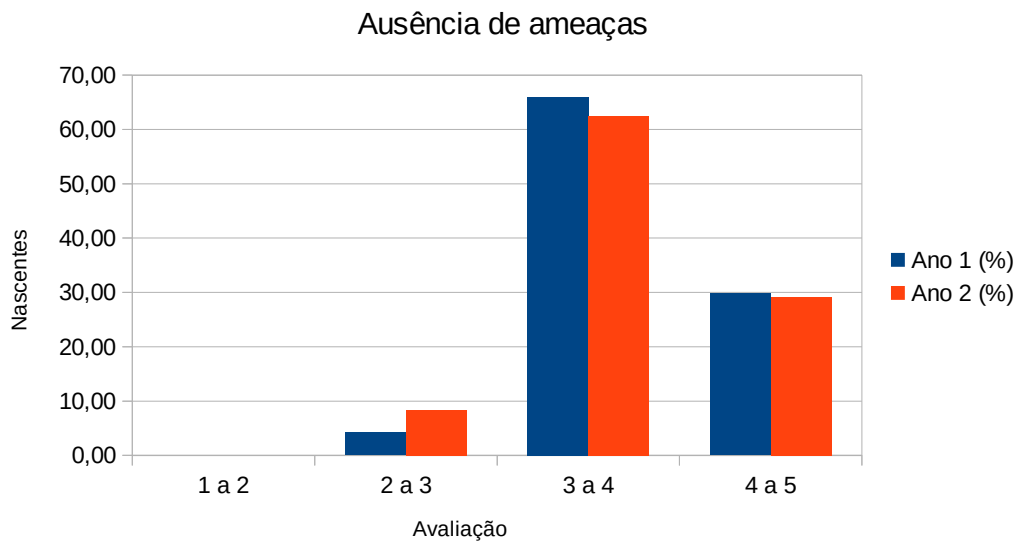
Gráfico 1 – Atributo 1 - Ausência de ameaças

De acordo com os resultados (Gráfico 1), verificou-se que a maioria das nascentes, tanto do ano 1 (65,96%) quanto para o ano 2 (62,5%) se encontravam avaliados na classe entre as notas 3 e 4. Para o ano 1, 95,75% das nascentes se encontravam entre as notas de 3 a 5. Para o ano 2, 91,67% das nascentes estavam dentro desta mesma faixa.

Este fato pode ser explicado, devido principalmente aos itens Cercamento, espécies animais invasoras e presença ou indícios de contaminação, o qual em sua maioria tiveram suas notas classificadas como 5.

Para o cercamento, de acordo com os Relatórios de Vistoria, verificou-se que praticamente todas as nascentes do ano 1 estavam cercadas, com exceção das nascentes N483 e N376 as quais estavam não cercadas ou cercada parcialmente respectivamente. Das nascentes do ano 2, aproximadamente metade (11) das nascentes havia sido cercada no momento da vistoria.

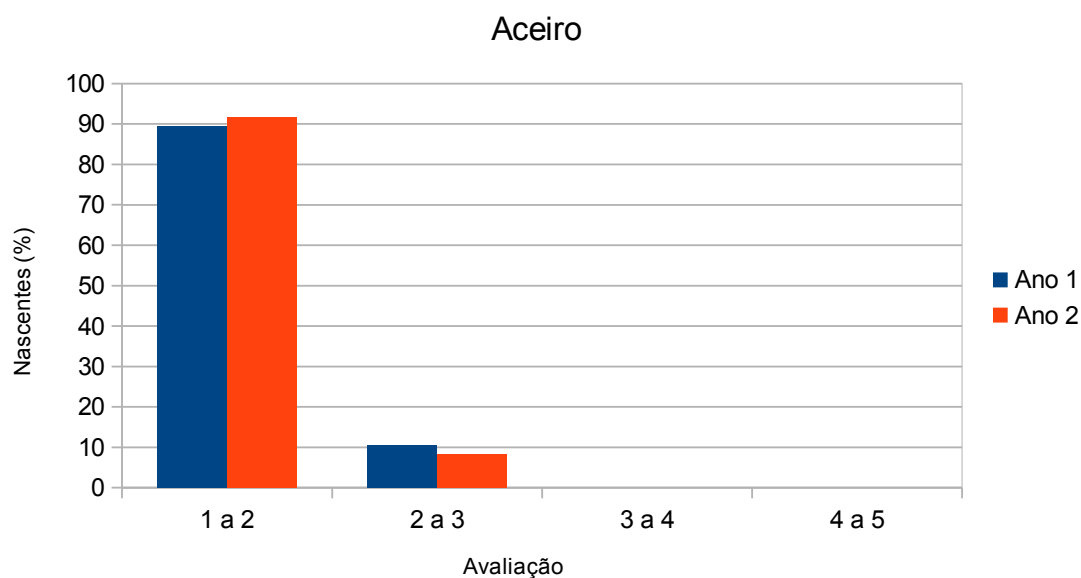
Gráfico 2 – Subatributa 1.1; b) Aceiro

Estes dados demonstram que na grande maioria das nascentes avaliadas existe pouca ou nenhuma ação de manutenção com relação aos aceiros, estando estes locais suscetíveis a incêndios, que são muito comuns na região, e o avanço de animais domésticos sobre as cercas, danificando-as (Figura 10).

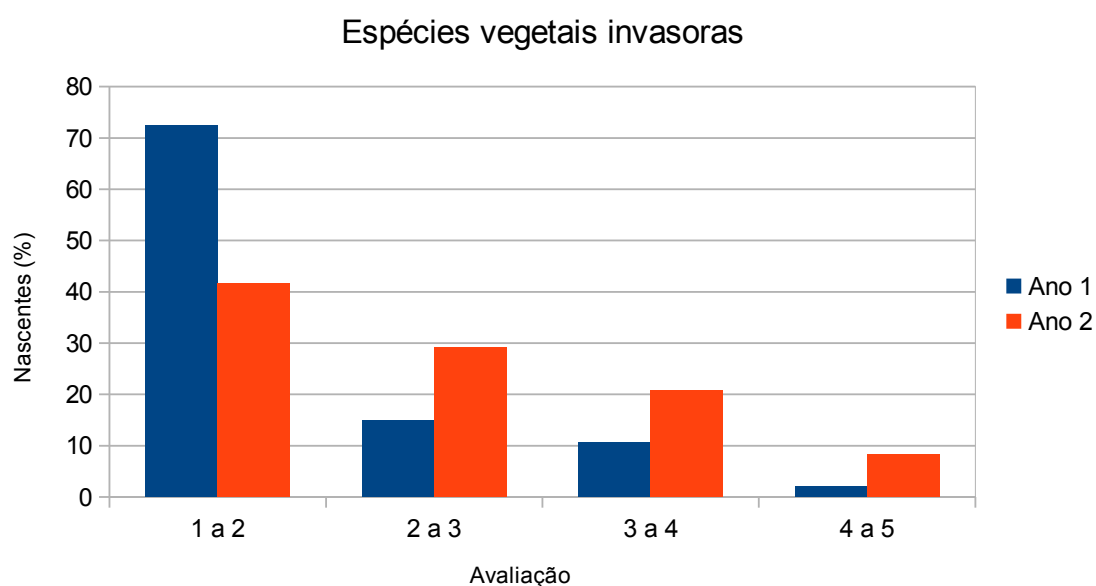
Gráfico 3 – Subatributo 1.2 - Espécies Invasoras; a) Espécies vegetais invasoras

Para o item espécies vegetais invasoras, conforme demonstrado no Gráfico 3, nota-se que 87,23% das nascentes do ano 1 e 70,83% das nascentes do ano 2 obtiveram notas entre 1 e 3.

Tais resultados indicam a necessidade de realização de tratos culturais nas áreas das nascentes para controle das espécies invasoras, evitando a mato-competição que prejudica o desenvolvimento das mudas e da vegetação regenerante.

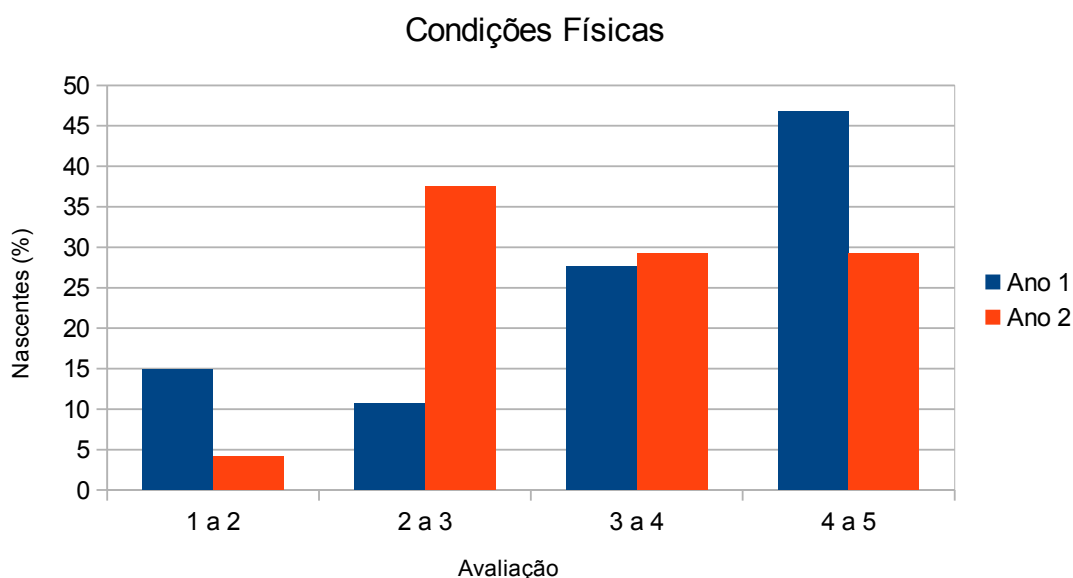
Gráfico 4 – Atributo 2 – Condições físicas

Estes dados podem ser entendidos devido aos tratos culturais como cercamento, plantio, adubação, realizados nas áreas das nascentes do ano 1, os quais proporcionaram uma melhor cobertura do solo e controle de erosão. Espera-se que os dados das nascentes do ano 2 apresentem melhores resultados nos próximos anos para o atributo “Condições físicas” com a evolução do processo de recuperação.

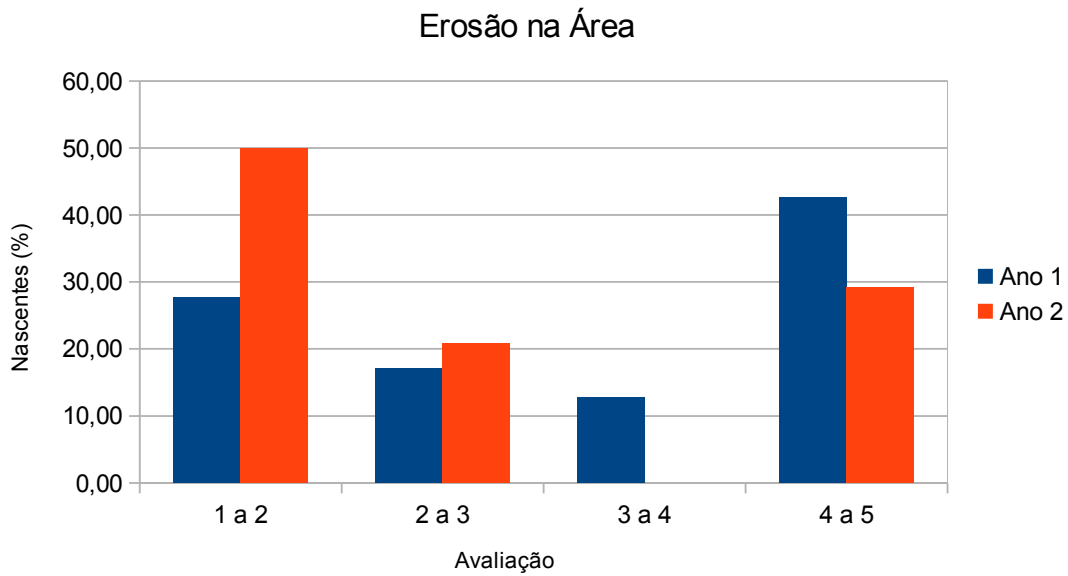
Gráfico 5 – Subatributo 2.1 Substrato físico; b) Erosão na área

Apesar da maioria dos resultados obtidos no atributo ‘Condições físicas’ terem sido acima de 3, os resultados para o item “Erosão na área da nascente” evidenciaram que mais de 50% das nascentes do ano 1 e do ano 2 foram classificadas com notas iguais ou inferiores a 3, conforme demonstrado no gráfico 5 e figura 11.

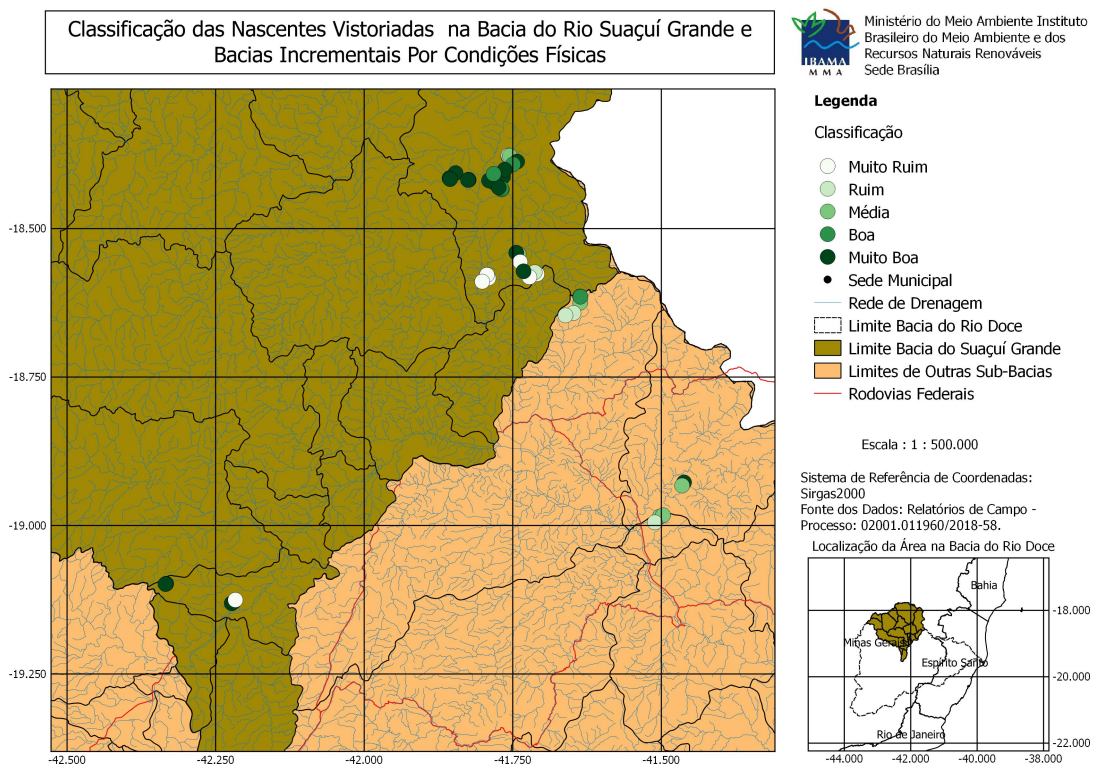
Mapa 3 – Classificação das nascentes vistoriadas na bacia do Suaçuí Grande e bacias incrementais por Condições físicas.

A distribuição das notas de forma mais equilibrada entre as classes pode ser melhor compreendido a partir da distribuição das nascentes ao longo das Sub-Bacias, onde evidencia-se, principalmente na Bacia do Suaçuí Grande, uma grande diferença dependendo da região aonde as nascentes foram escolhidas (Mapa 3). Nota-se que na Região entre Campanário/MG e Jampruca/MG uma maior concentração de nascentes classificadas como “Muito Boa” e “Boa”. Já para a região sudeste de Frei Inocência/MG uma maior predominância de nascentes classificadas como “Muito Ruim”. Na Bacia do São José, não evidenciou-se tanto essa diferença entre as regiões (Mapa 4), estando as nascentes classificadas de maneira mais uniforme.

Esses mapas demonstram a importância das escolhas das áreas para o emprego de ações de recuperação de forma mais eficiente e com resultados mais significativos. Para que os resultados sejam alcançados, as estratégias, dependendo da região, deverão ser específicas, não utilizando-se de metodologias padronizadas.

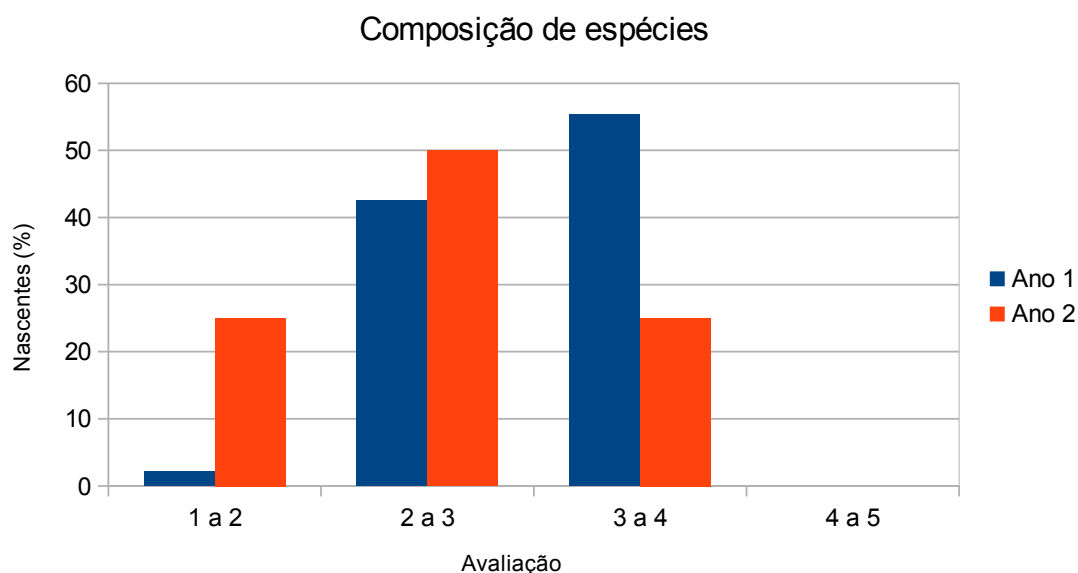
Gráfico 5 – Atributo 3 – composição de espécies

A partir do gráfico 5, observa-se que nenhuma nascente obteve classificação 4 a 5 e que 97,87% das nascentes do ano 1 e 75% das nascentes do ano 2 obtiveram notas entre 2 a 4 para o atributo “Composição de espécies.

Os dados de classificação por nascente demonstram que a ausência de animais silvestres invasores e domésticos contribuiu para aumentar a média do atributo Composição de Espécies. No entanto, itens importantes como “plantio de mudas ou semeadura direta” e “regeneração da vegetação nativa” apresentaram resultados abaixo do esperado.

Com relação ao plantio de mudas ou semeadura direta, nas 47 nascentes do ano 1 vistoriadas, 43 receberam classificação igual ou inferior a 3, isso demonstra que quando houve o plantio de mudas, a maioria das espécies morreram ou foram abafadas pela vegetação invasora (Figura 12). Para o ano 2, conforme o esperado, não houve semeadura/plantio em nenhuma das 24 nascentes vistoriadas, pois esta ação está prevista para novembro deste ano. Isto evidencia o apresentado no Gráfico 6, que demonstra que mais de 80% das nascentes do ano 2 foram classificadas como 1 a 2 para as espécies desejadas.

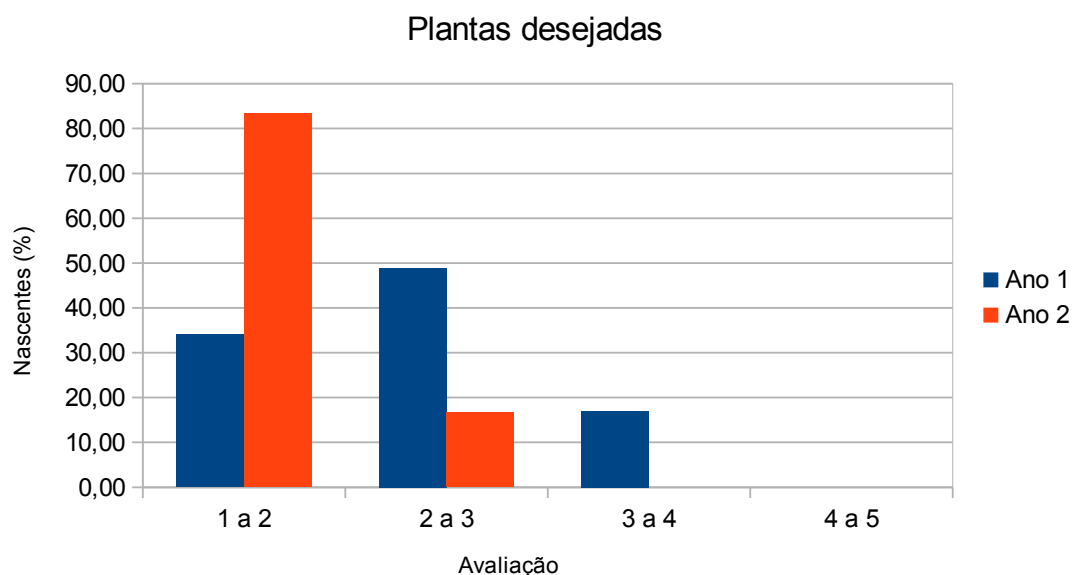
Gráfico 6 - Subatributo 3 – Plantas Desejadas

Com relação ao item “regeneração da vegetação nativa”, foi observado que mais de 50% das nascentes do ano 1 e 2 apresentaram resultados inferiores ou iguais a 3, sendo que 42,55 % das nascentes do ano 1 e 58,33% das nascentes do ano 2 apresentaram resultados iguais ou inferiores a 2. Estes dados podem ser observados no gráfico 6, que apresenta o subatributo “Plantas desejadas”, formado pelos itens “Plantas nativas” e “Plantio de mudas e semeadura”

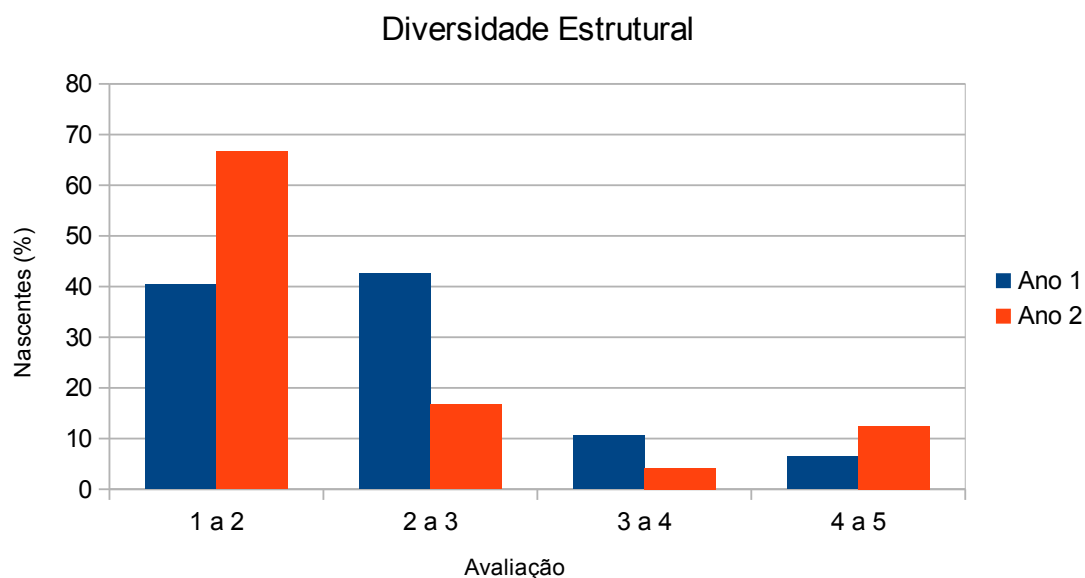
Gráfico 7 – Atributo 4 – Diversidade estrutural

De acordo com o Gráfico 7, verifica-se que tanto para o ano 1 (82,97%) quanto para o ano 2 (83,32%), a maioria das nascentes foram classificadas entre as notas 1 a 3. De acordo com os itens classificados tanto a “presença de camadas verticais da comunidade” quanto “presença de lianas, cipós, epífitas e parasitas” tiveram resultados com médias inferiores a 3, sendo 2,95 e 1,78 para o ano 1 respectivamente e 2,66 e 1,66 para o ano 2. Esse resultado pode ser complementado com a análise do gráfico 6 e o Gráfico 2, os quais demonstram uma baixa presença de espécies desejadas e uma alta presença de espécies vegetais invasoras e/ou oportunistas.

Devido ao grau de degradação da região e do processo de recuperação estar em fase inicial, esse resultado pode ser considerado como esperado, tendendo a evoluir desde que as ações de manutenção e os tratos culturais (roçada, capina, adubação, coroamento, plantio, replantio, etc.) sejam realizados de maneira adequada. Para o ano 2, esse resultado se torna ainda mais evidente visto que não foram realizadas as ações de plantio e os tratos culturais.

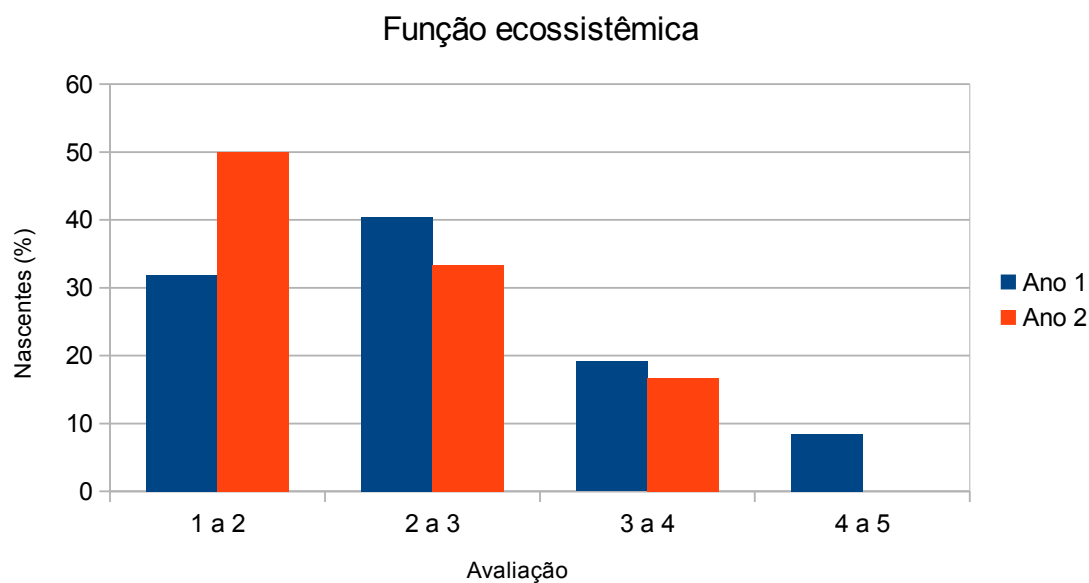
Gráfico 8 – Atributo 5 – Função Ecosystemática

De acordo com o Gráfico 8, verifica-se que tanto para o ano 1 (72,34%) quanto para o ano 2 (83,33%), a maioria das nascentes foram classificadas entre as notas 1 a 3. Assim como para o atributo “Diversidade Estrutural”, esse resultado pode ser considerado como esperado, tendendo a evoluir à medida que o processo de recuperação esteja mais avançado, destacando a necessidade de ações de manutenção e tratos culturais.

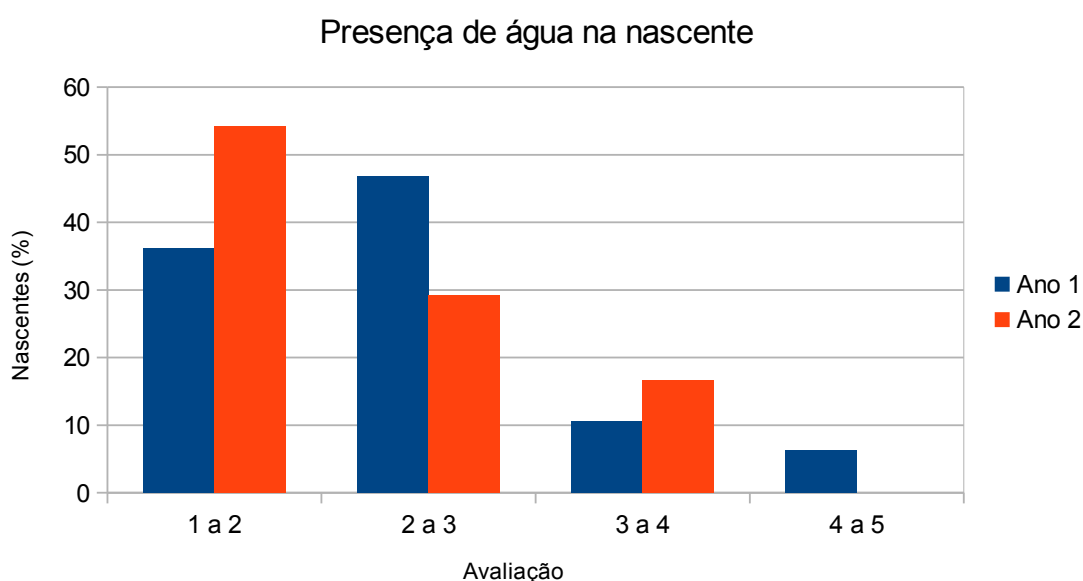
Gráfico 9 – Subatributo 5.1: Produtividade/Ciclagem; A) Presença de Água na Nascente

nascente”, que evidenciará ao longo do tempo se as ações de recuperação estão surtindo efeitos para o alcance do objetivo do programa. Atualmente, conforme depreende-se do Gráfico 9, os resultados demonstram que as áreas das nascentes avaliadas não apresentaram boas condições ambientais ou foram mal selecionadas. Para o ano 1 e 2, 82,97% e 83,32% das nascentes, respectivamente, foram avaliadas entre as classes 1 a 3.

Observou-se que algumas áreas selecionadas estão sem conexão com a linha de drenagem, como é o caso do ponto N175_2018 (Figura 13), ou que não apresentam aspectos edafológicos características de áreas de nascentes. As nascentes N142, N138, N139, N140 e N141, por exemplo estão em planícies de inundação, podendo gerar falsos resultados (Figura 14). Destaca-se que a má escolha das áreas poderá sempre afetar a avaliação geral do item supracitado e prejudicar o cumprimento efetivo do objetivo do programa.

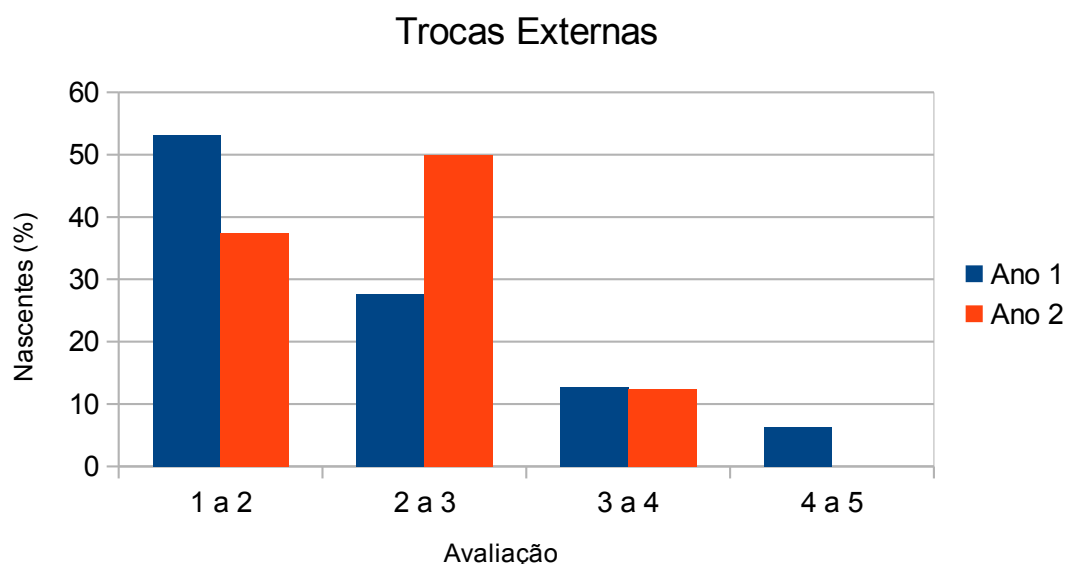
Gráfico 10 – Atributo 6: Trocas Externas

Para o atributo “Trocas Externas”, observa-se a partir do gráfico 10 que 80,85% das nascentes do ano 1 e 87,5% das do ano 2 estão classificadas entre as notas 1 a 3, sendo que para o ano 1 mais da metade das nascentes (53,19%) estão na classe de 1 a 2 e para o ano 2 nenhuma nascente foi classificada entre as notas 4 a 5.

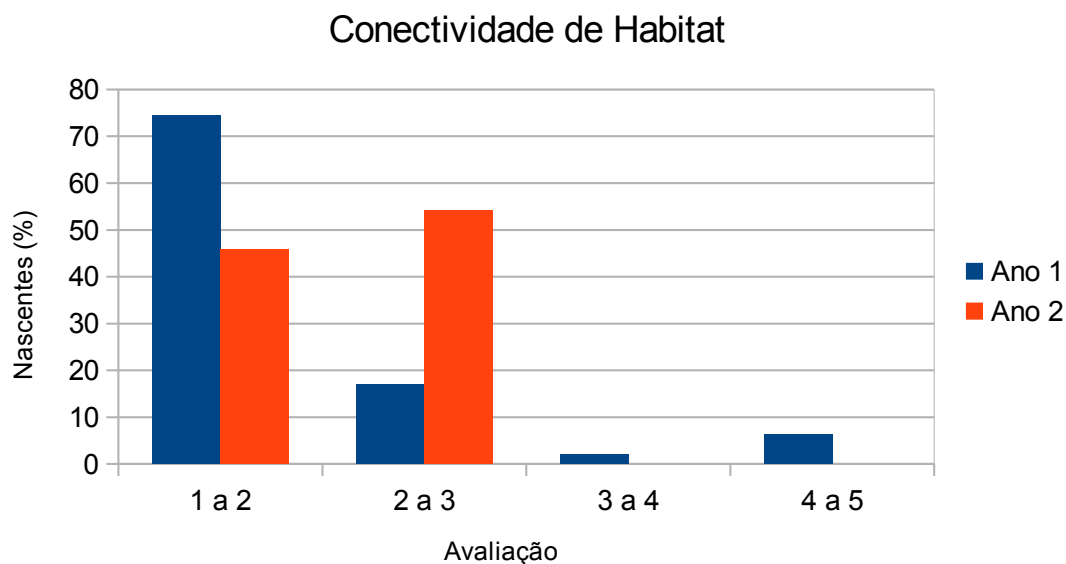
Gráfico 11 – Subatributo 6.2: Conectividade de Habitat

Estes dados refletem que as áreas de nascentes selecionadas, encontram-se isoladas do ponto de vista de conectividade de habitat, o que fica ainda mais evidente pelo gráfico 11. De acordo com o gráfico 91,48% das nascentes do ano 1 e 100% das nascentes do ano 2 foram classificadas como 1 a 3.

Este isolamento das áreas dificulta o sucesso da recuperação das nascentes, aumenta a demanda de ações de manutenção e tratos culturais e encarece o processo.

Uma outra possibilidade que pode auxiliar a recuperação das nascentes selecionadas neste cenário de pouca conectividade, seria o direcionamento de ações compensatórias de recuperação de áreas degradadas previstas no TTAC para as áreas adjacentes dessas nascentes.

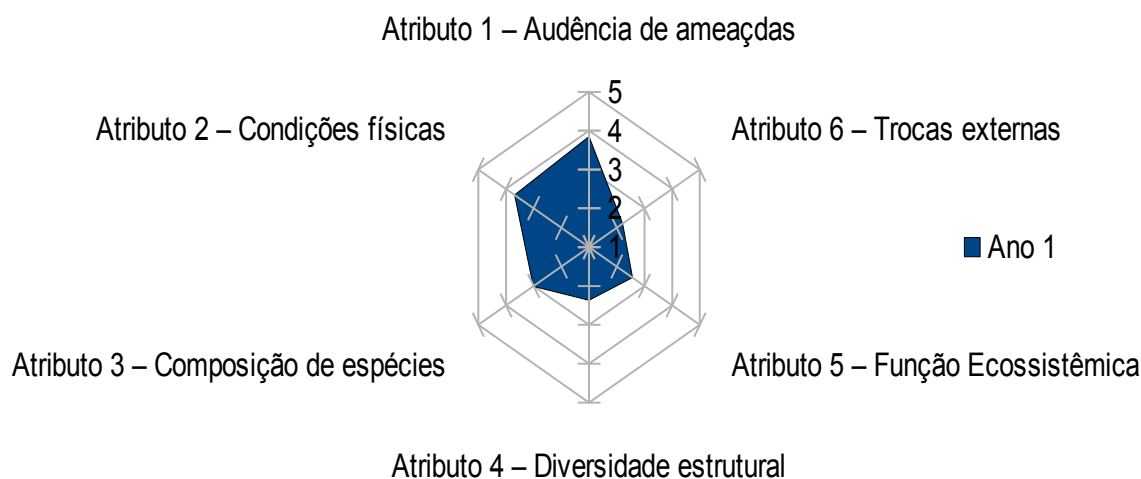
Gráfico 12 – Médias dos atributos para o ano 1

Diante de todo o exposto, verifica-se que, em sua grande maioria, todos os atributos tanto do ano 1 e ano 2, se encontravam classificados com notas de 1 a 3. Para o ano 1, os atributos tiveram as seguintes médias: Atributo 1) 3,85; Atributo 2) 3,69; Atributo 3) 3,02; Atributo 4) 2,37; Atributo 5) 2,57 e Atributo 6) 2,21, conforme gráfico 12.

De acordo com o apresentado nos gráficos 12 e 13, verifica-se que a tendência para os

dois anos é semelhante, notando-se uma leve diferença esperada no ano 2. Esse dado pode ser explicado em parte devido no ano 2 as atividades de plantio e cercamento ainda não estarem totalmente realizados. Observa-se que os atributos vinculados aos temas mais ecológicos (3, 4, 5 e 6) se mostraram com os resultados mais negativos com relação ao que se espera no progresso da restauração.

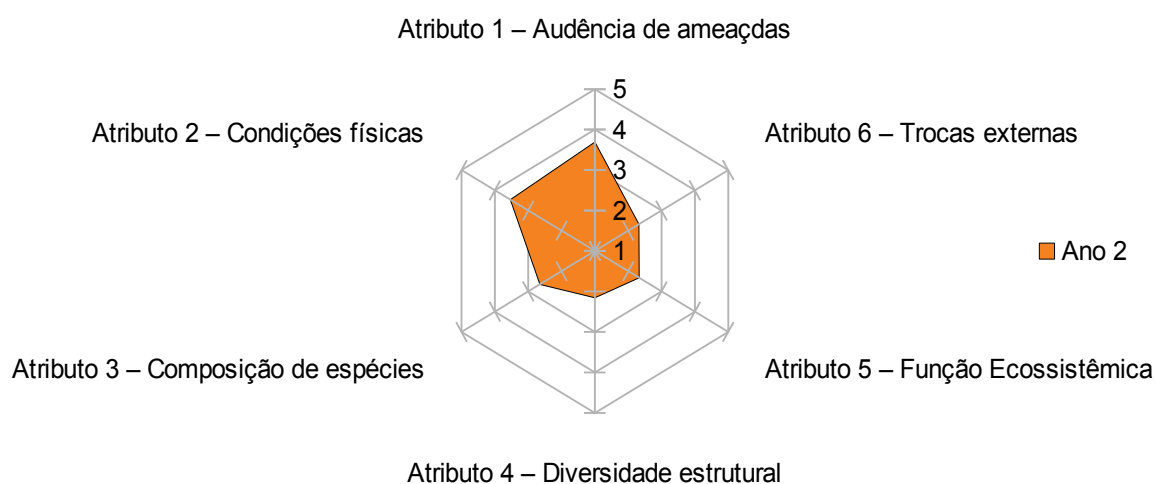
Gráfico 13 – Média dos atributos para o ano 2

Para o ano 2, os atributos tiveram as seguintes médias: Atributo 1) 3,69; Atributo 2) 3,54; Atributo 3) 2,65; Atributo 4) 2,16; Atributo 5) 2,33 e Atributo 6) 2,32, conforme gráfico 13.
