# RELATÓRIO GERAL DE VISTORIA OPERAÇÃO ÁUGIAS FASE Olhos D'Água ETAPA I

*Relatório Geral de Vistoria*  
**Operação Águas - Fase Olhos D'Água I**  
**Consolidação dos Relatórios Apresentados pelas Equipes**

**Assunto:** Relatório Geral de Vistoria, Operação Águas - Fase Olhos D'Água I, para acompanhamento das ações de recuperação ambiental (Programa de Recuperação de Nascentes – PRNasc, Cláusula 163 do TTAC, de cunho compensatório) promovidas pela Fundação Renova, referentes ao rompimento da barragem de rejeitos de Fundão.

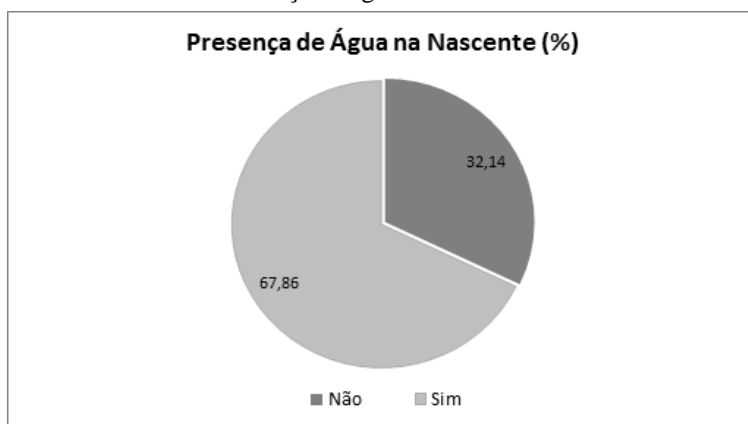
**Gráfico 1** - Presença de água nas nascentes vistoriadas.

Um terço das nascentes estavam completamente secas no momento da vistoria (**Gráfico 1; Foto 1**). Foram vários os relatos de que as nascentes teriam secado nos últimos anos, com o agravamento da seca - déficit hídrico de aproximadamente 3 anos.

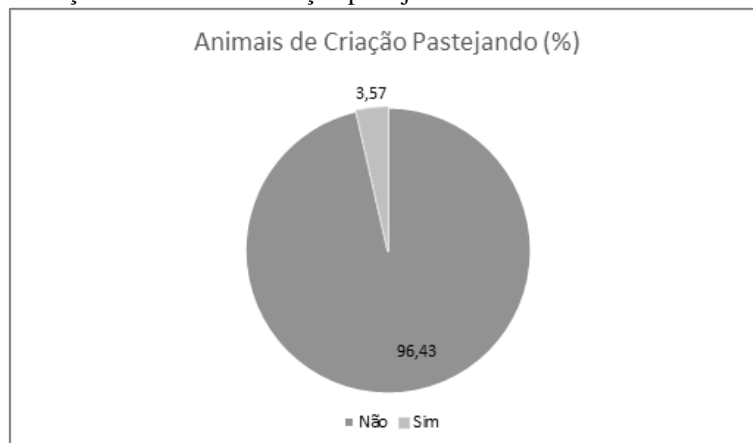
**Gráfico 3** - Identificação de animais de criação pastejando na área da nascente no momento da vistoria.

Devido à característica declividade da região, estradas e caminhos contribuem de forma significativa nos processos erosivos que afetam as nascentes. Tal observação deve ser considerada, pois boa parte das nascentes se encontram nas proximidades de estradas vicinais e/ou caminhos transitados por animais de criação.

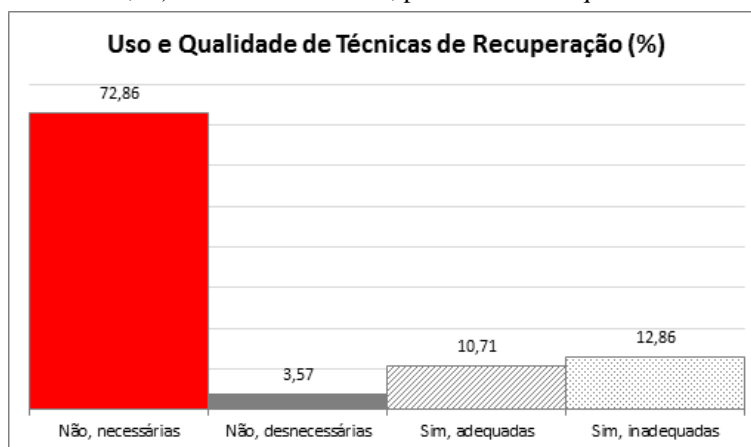
**Gráfico 4** - Emprego de técnicas de recuperação ambiental verificadas nas área das nascentes.

As observações em campo corroboram com as queixas. A maioria das áreas vistoriadas (72,86%) não apresentou o uso de técnicas de conservação do solo no entorno ou de recuperação ambiental na nascente, sendo elas necessárias. Nas áreas que apresentam o uso de tais técnicas (23,57%), mais da metade (12,86%) apresentam técnicas inadequadas para o controle de fontes de degradação (**Gráfico 4**).

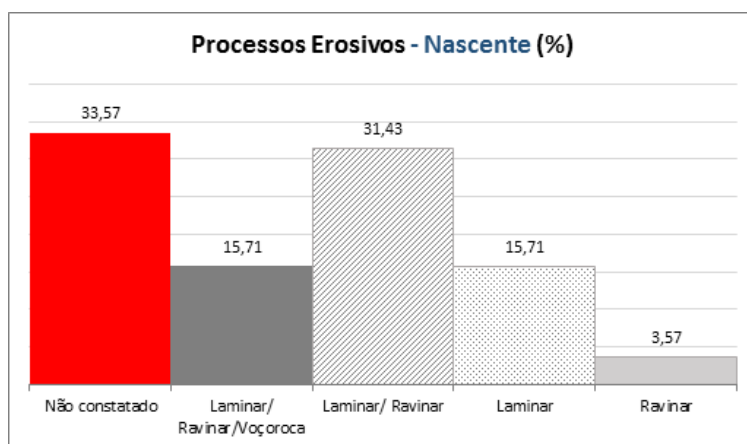
**Gráfico 5 - Formas de erosão constatadas na área das nascentes.**

Contribuem para os processos erosivos o tipo de solo; o manejo inadequado de culturas; presença de pastos intensamente degradados e de afloramentos rochosos e; a topografia regional marcada por grande declividade/ondulação do terreno (**Gráficos 5 e 6; Fotos 5 a 13**).

A recuperação de muitas dessas nascentes exige a prévia execução de um Projeto de Recuperação de Área Degradada, não tendo sido este contemplado no programa. Em campo foi observado que menos de 3% das áreas vistoriadas apresenta o uso de técnicas de conservação do solo, seja na nascente ou no entorno. Foi registrado, ainda, que as áreas que não apresentam tais técnicas necessitam da aplicação delas para uma efetiva recuperação ambiental e manutenção a longo prazo (59,29% das nascentes necessitam de intervenção dentro da área cercada e 93,7% precisam de intervenção no entorno) (**Gráficos 07 e 08**).

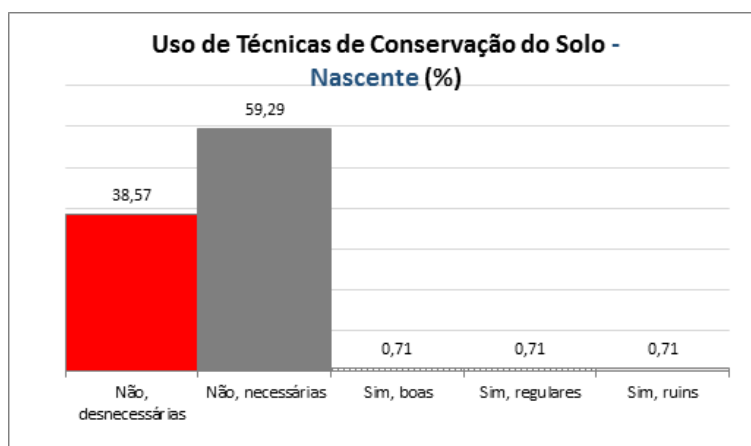
Conforme já exposto, foi constatado que a maioria das áreas necessita de intervenções de recuperação ambiental, incluindo técnicas de conservação do solo, tanto no interior da área cercada quanto no seu entorno (59,29% das nascentes necessitam de intervenção dentro da área cercada e 93,7% precisam de intervenção no entorno) (Vide **Gráficos 07 e 08**).

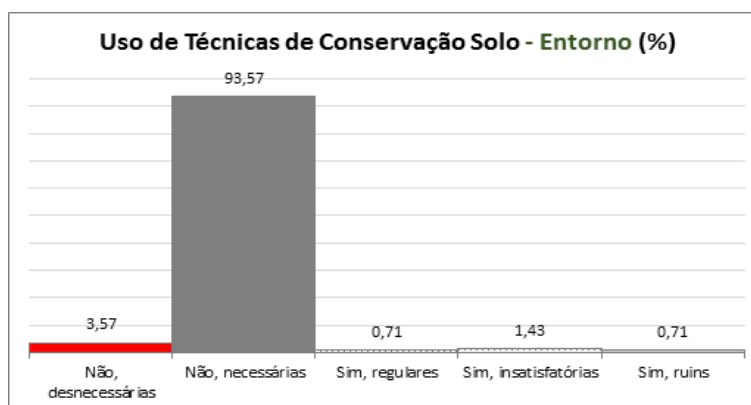
**Gráfico 8** - Qualificação das técnicas de conservação do solo (curvas de nível, ombreiras ou murundus, terraceamento etc.) aplicadas no entorno da área da nascente.

Entretanto, frisa-se que algumas áreas cercadas (38,37%) não necessitam de intervenção em seu interior, que se encontra relativamente preservado, no entanto, a grande maioria (93,57%) necessita de cuidados com relação a degradação de solo e pasto no entorno (Vide **Gráficos 07** e **08**). Estas áreas exigem a condução da regeneração natural com o manejo de espécies invasoras e monitoramento contínuo, além do controle da erosão e proteção contra incêndios.

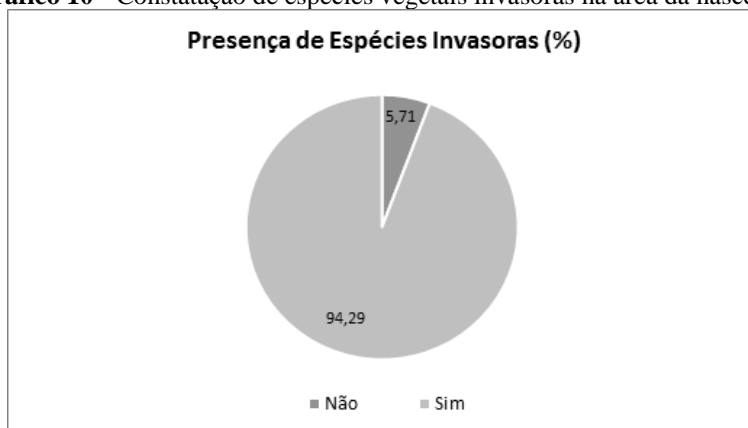
**Gráfico 10** - Constatação de espécies vegetais invasoras na área da nascente.

Conforme frisado pela Equipe Surgente, o grau de invasão pelas espécies exóticas é tal, que alternativas ao controle por roçada e capina manuais devem ser implementadas, a exemplo de roçada mecânica (**Gráfico 10**). Ressalta-se que a roçada deve ser seletiva, haja vista que nas áreas das nascentes vistoriadas parte da vegetação regenerante foi roçada junto com as espécies invasoras.

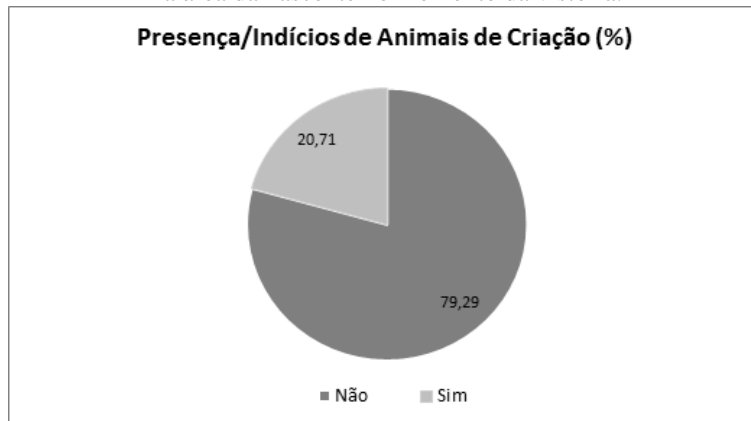
**Gráfico 12** - Constatação da presença e/ou indícios (pegadas, dejetos) de animais de criação pastejando na área da nascente no momento da vistoria.

Corroborando com isso, a constatação de uma quantidade significativa (20,71%) de nascentes vistoriadas com indícios de gado bovino (presença de dejetos e pegadas) no interior da área cercada (Vide **Gráfico 12**).

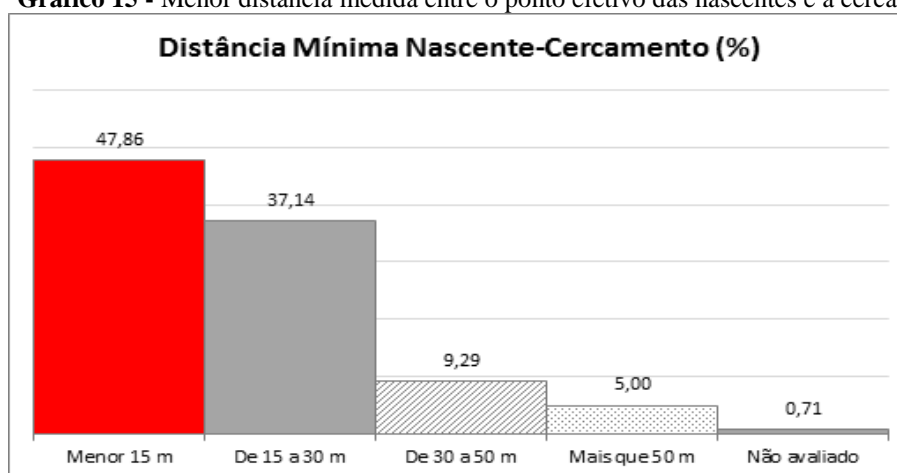
**Gráfico 15 - Menor distância medida entre o ponto efetivo das nascentes e a cerca.**

Conforme dados levantados pelas equipes, 85% das nascentes vistoriadas se encontram a uma distância entre 0 a 30m da cerca, sendo que o mínimo recomendado seria de 50m. Em apenas 5% das nascentes a cerca se encontra a mais de 50m do olho d'água. Em alguns casos, a distância era de apenas 2,0 metros (**Gráfico 15; Foto 14**).

8.3.1. O tamanho da área a ser cercada deve ser avaliada pelo técnico responsável considerando, dentre outros aspectos, o relevo, conformação vegetal, estado de degradação, processos erosivos, volume e qualidade da água, flutuações do lençol freático, dispositivos legais, uso e ocupação do solo, presença de açudes, barramentos e/ou estruturas de captação.

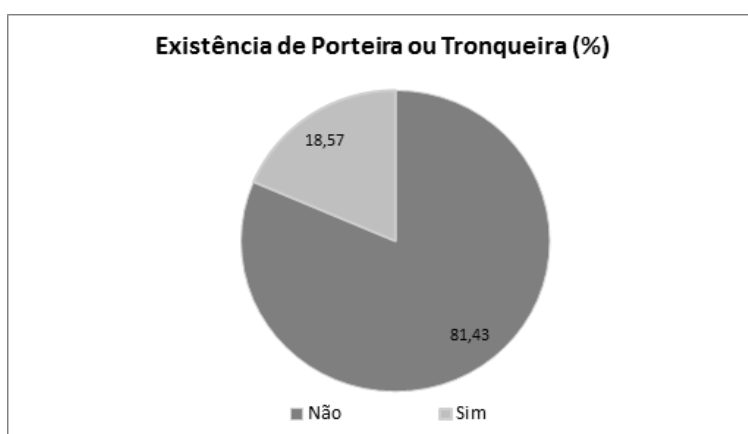
**Gráfico 16** - Constatação de porteiras ou tronqueiras na cerca confeccionada para isolar a área da nascente.

Quanto a presença de tronqueiras (colchetes) (**Gráfico 16**), foi informado pelo proprietário que elas objetivam o acesso para manutenção e monitoramento das ações de recuperação.

Entretanto, entende-se que a presença de tronqueiras pode estar associada à disponibilização da área para pastoreio, sendo tal prática não recomendável na área das nascentes, em virtude do risco de contaminação do corpo hídrico, além da erosão gerada pelo pisoteio, prejudicando a recuperação da área.

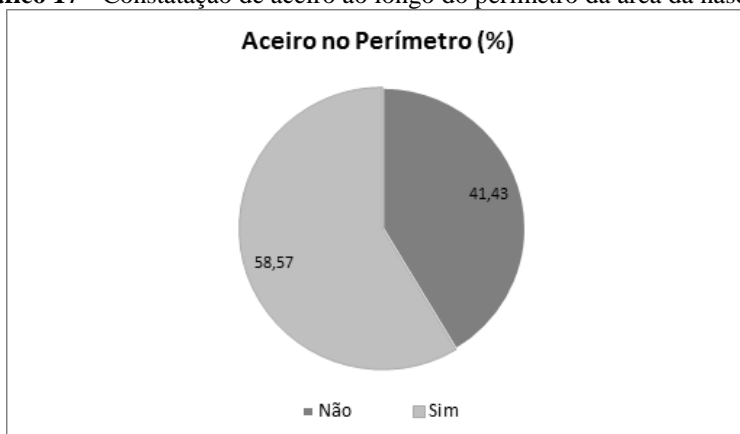
**Gráfico 17** - Constatação de aceiro ao longo do perímetro da área da nascente.

Na maioria das áreas cercadas (58,6%), verificou-se a limpeza junto à cerca, considerada como “aceiros” (**Gráfico 17**). Porém, boa parte dos “aceiros” possuíam dimensões menores que as recomendadas pelo projeto, podendo não serem efetivos para proteção da área em caso de incêndios, muito comuns na região (Vide **Fotos 10, 12 e 16**).

Alguns aceiros apresentam pontos de exposição de solo, que podem resultar em processos erosivos no período chuvoso, principalmente aqueles realizados em área de intensa declividade (Vide **Foto 10**).
