## FORMULÁRIO DE BOAS PRÁTICAS

Adoção da metodologia do Projeto GIDES para o mapeamento de risco.

# MAPEAMENTO DE ÁREAS DE RISCO

**RUA: JOSÉ LOURENÇO**  
**BAIRRO: BORBOLETA**  
**MAIO 2021**

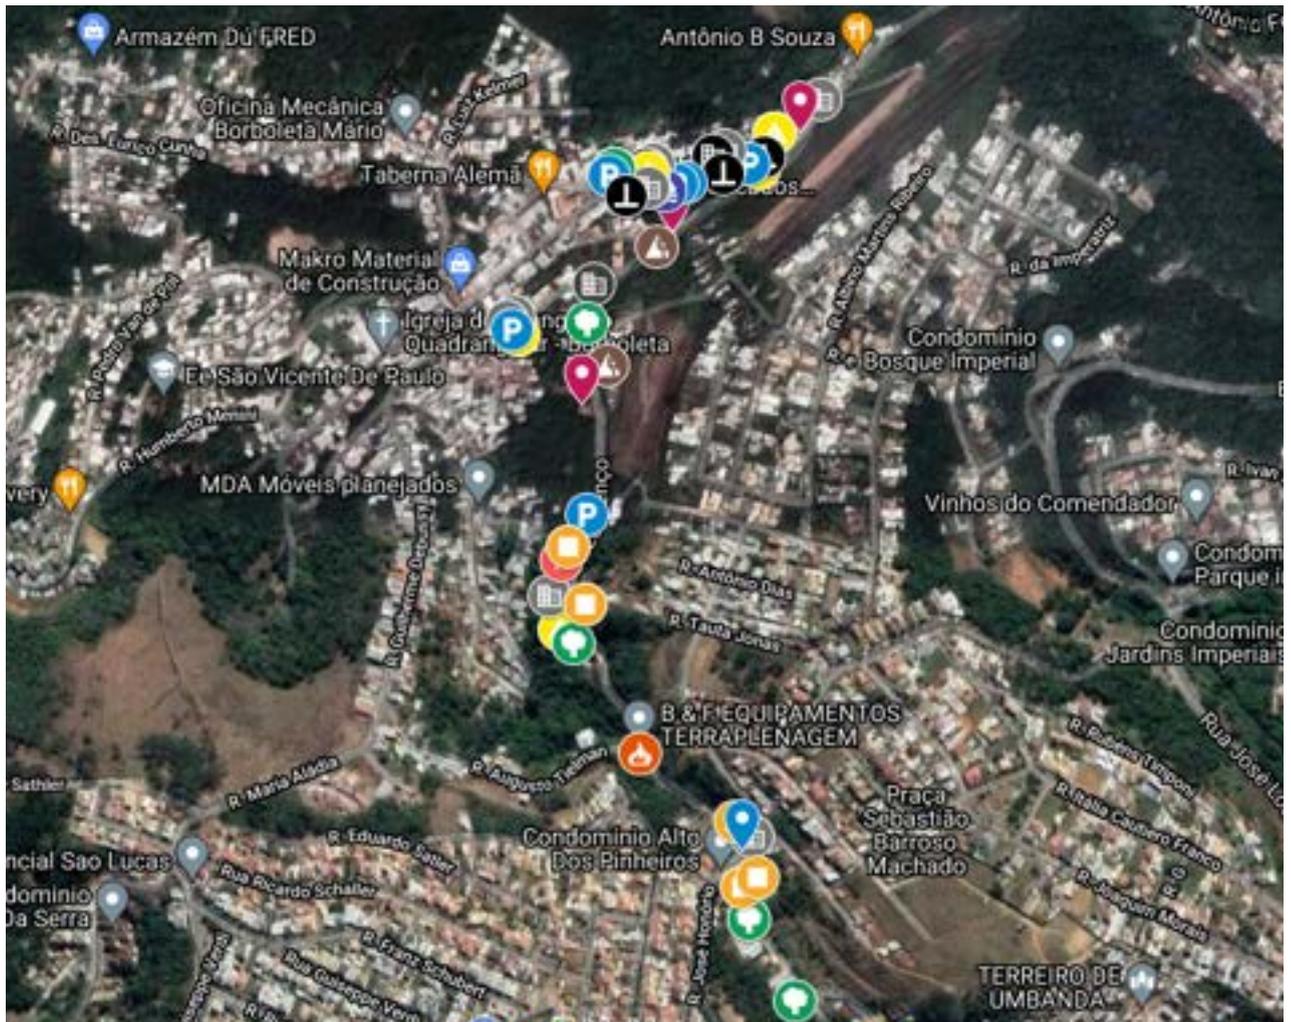
**Figura 1** - Concentração de ocorrências às margens da Rua José Lourenço (Área de Estudo)

Com base nas vistorias de campo e relato dos moradores da área, foi possível perceber que a SSPDC não foi acionada para a totalidade dos eventos adversos ocorridos no local, e sinais disso foram observados por meio de cicatrizes de escorregamento recentes, que são indícios de instabilidade em vários pontos da encosta. A partir de todo o cenário supramencionado, justifica-se a realização deste mapeamento de áreas de risco, na Rua José Lourenço.

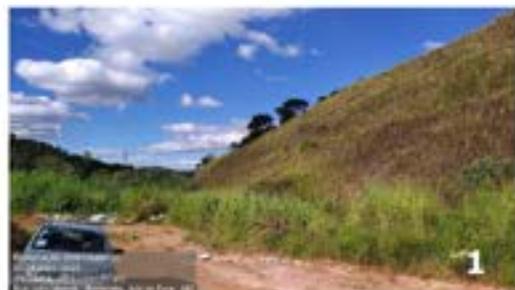
Descrição: Setor 01 com área de 54.838,938 m<sup>2</sup> e inclinação superior a 25 graus. Tal encosta apresenta muito lixo depositado na porção à montante de onde se encontra executado o retaludamento (Figuras 1 e 2 respectivamente). Foi verificado no local a presença de uma escada hidráulica, de modo a fazer a drenagem da obra de proteção realizada no talude, no entanto, essa está obstruída (demandando manutenção) - Figura 3. Também se observa na Figura 4 que a parcela final desse setor encontrava-se com uma erosão, mas que não comprometia a estabilidade local. Porém é importante acompanhar a evolução do cenário.
