MEMORIAL DESCRITIVO		MD-NUC-18.12.3-820-EIC-001						
USUÁRIO: NUCLEBRÁS EQUIPAMENTOS PESADOS S/A - NUCLEP					FOLHA: 01 de 26			
EMPRESAMENTO: ELABORAÇÃO DE LAUDO TÉCNICO, COM VISTAS À OBRA DE RECUPERAÇÃO ESTRUTURAL DO TERMINAL MARÍTIMO DA NUCLEP					DATA: 03/06/2019			
UNIDADE: ITAGUAÍ/RJ					NOME DO ARQUIVO: MD-NUC-18.12.3-820-EIC-001.doc			
RESPONSÁVEIS TÉCNICOS:								
ENG. WALTER MOREIRA LIMA FILHO CREA 5.730-D/PE								
ENG. ROMERO DÁVILA COELHO CREA 29.498-D/PE								
ENG. JOSÉ INÁCIO DE SOUZA LEÃO ÁVILA CREA 21.002 D/PE								
ÍNDICE DE REVISÕES								
REV.	DESCRIÇÃO E/OU FOLHAS ATINGIDAS							
0	EMISSÃO INICIAL							
1	SOLICITAÇÃO DO CLIENTE							
2	SOLICITAÇÃO DO CLIENTE							
3	SOLICITAÇÃO DO CLIENTE							
	ORIGINAL	REV. 1	REV. 2	REV. 3	REV. 4	REV. 5	REV. 6	REV. 7
DATA	28/03/2019	11/04/2019	13/05/2019	03/06/2019				
EXECUÇÃO	JOSE INÁCIO	JOSE INÁCIO	JOSE INÁCIO	JOSE INÁCIO				
VERIFICAÇÃO	ROMERO	ROMERO	ROMERO	ROMERO

NUCLEBRÁS EQUIPAMENTOS PESADOS S/A – NUCLEP

MEMORIAL DESCRITIVO DA OBRA DE RECUPERAÇÃO ESTRUTURAL DO TERMINAL
MARÍTIMO DA NUCLEP, EM ITAGUAÍ/RJ

JUNHO/2019

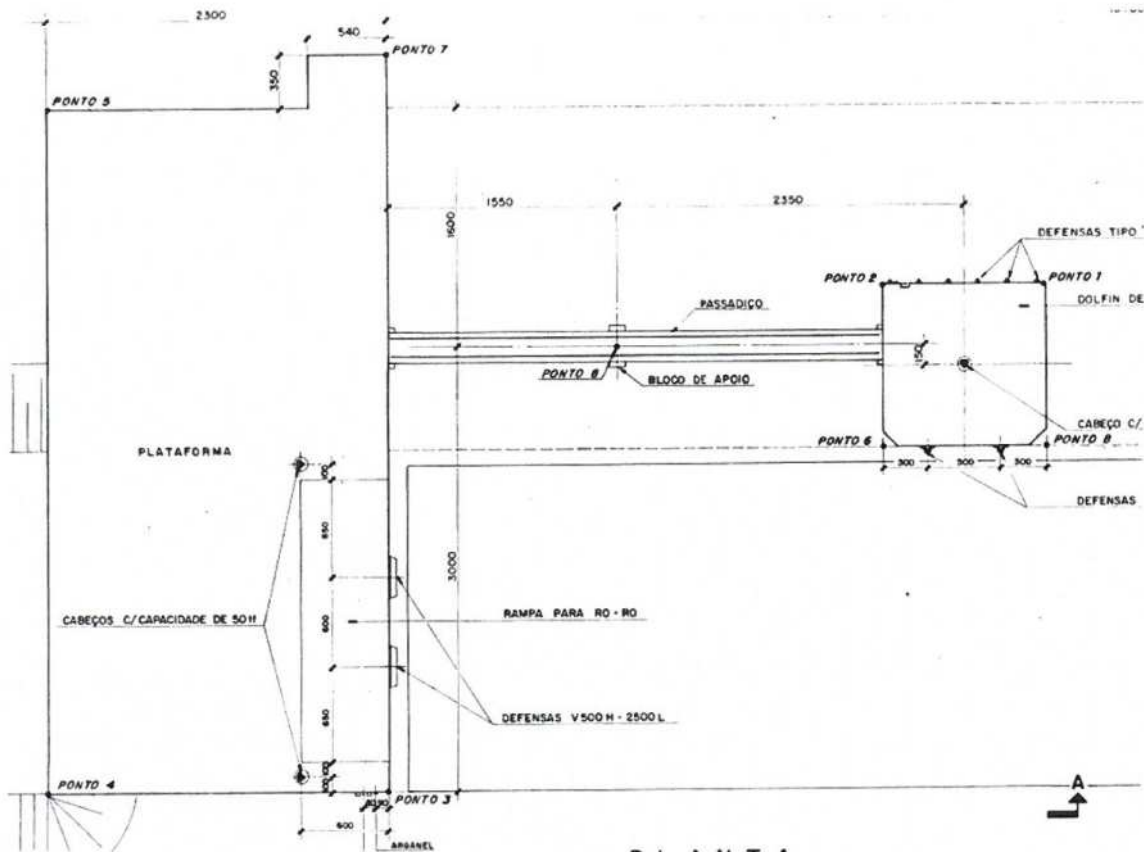
Figura 1 - planta baixa das estruturas do terminal.

Interligando a plataforma e o dolfin existe uma passarela, construída em vigas de concreto armado pré-moldado convencional, que estão apoiadas, de um lado, sobre um console de concreto da plataforma, no centro do seu comprimento, sobre um bloco de concreto que está apoiado, por sua vez em um par de estacas e, do lado do dolfin, sobre outro console em concreto armado. A Figura 01, abaixo, mostra a disposição desses elementos:

O processo de degradação física dessas estruturas tem origem nas intempéries físico-químicas naturais do ambiente marinho daquela região. Percebe-se visualmente a compatibilidade do quadro de danos com a patologia RAA incidindo sobre as estruturas da plataforma e do dolfin.
