Causa da Falha da Barragem da Lagoa do Pirocáua na Mina de Aurizona em 25 de Março de 2021, Estado do Maranhão, Nordeste do Brasil

Steven H. Emerman, Ph.D., Malach Consulting, LLC, 785 N 200 W, Spanish Fork, Utah 84660, EUA, Tel: 1-801-921-1228, E-mail: SHEmerman@gmail.com

Relatório elaborado a pedido do Conselho Nacional de Direitos Humanos (CNDH)
Apresentado em 12 de agosto de 2021

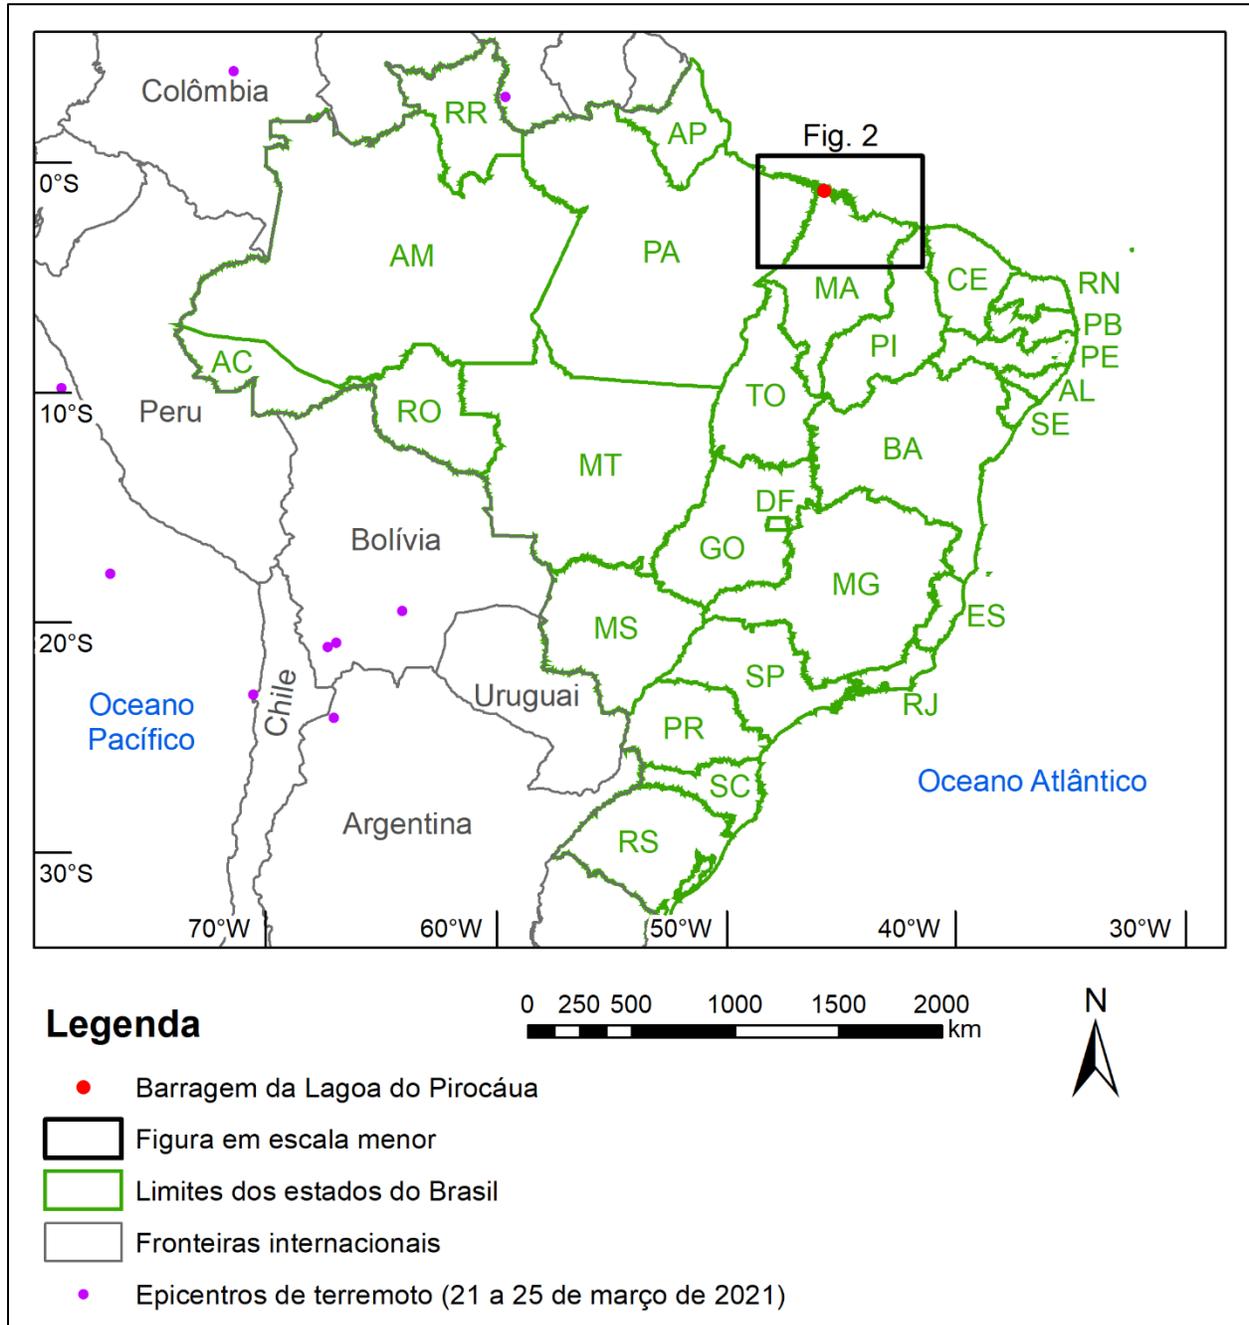
Figura 1. A falha da barragem da Lagoa do Pirocáua na mina de Aurizona, propriedade da empresa de mineração canadense Equinox Gold, contaminou o abastecimento de água da vila de Aurizona. De acordo com a Equinox Gold e a Agência Nacional de Mineração, a falha foi causada pelo galgamento da barragem como resultado dos 426 mm de chuva que caiu durante 23 a 24 de março de 2021, o que constituiu um evento de precipitação de 10.000 anos (evento com uma probabilidade de excedência anual de 0,01%).

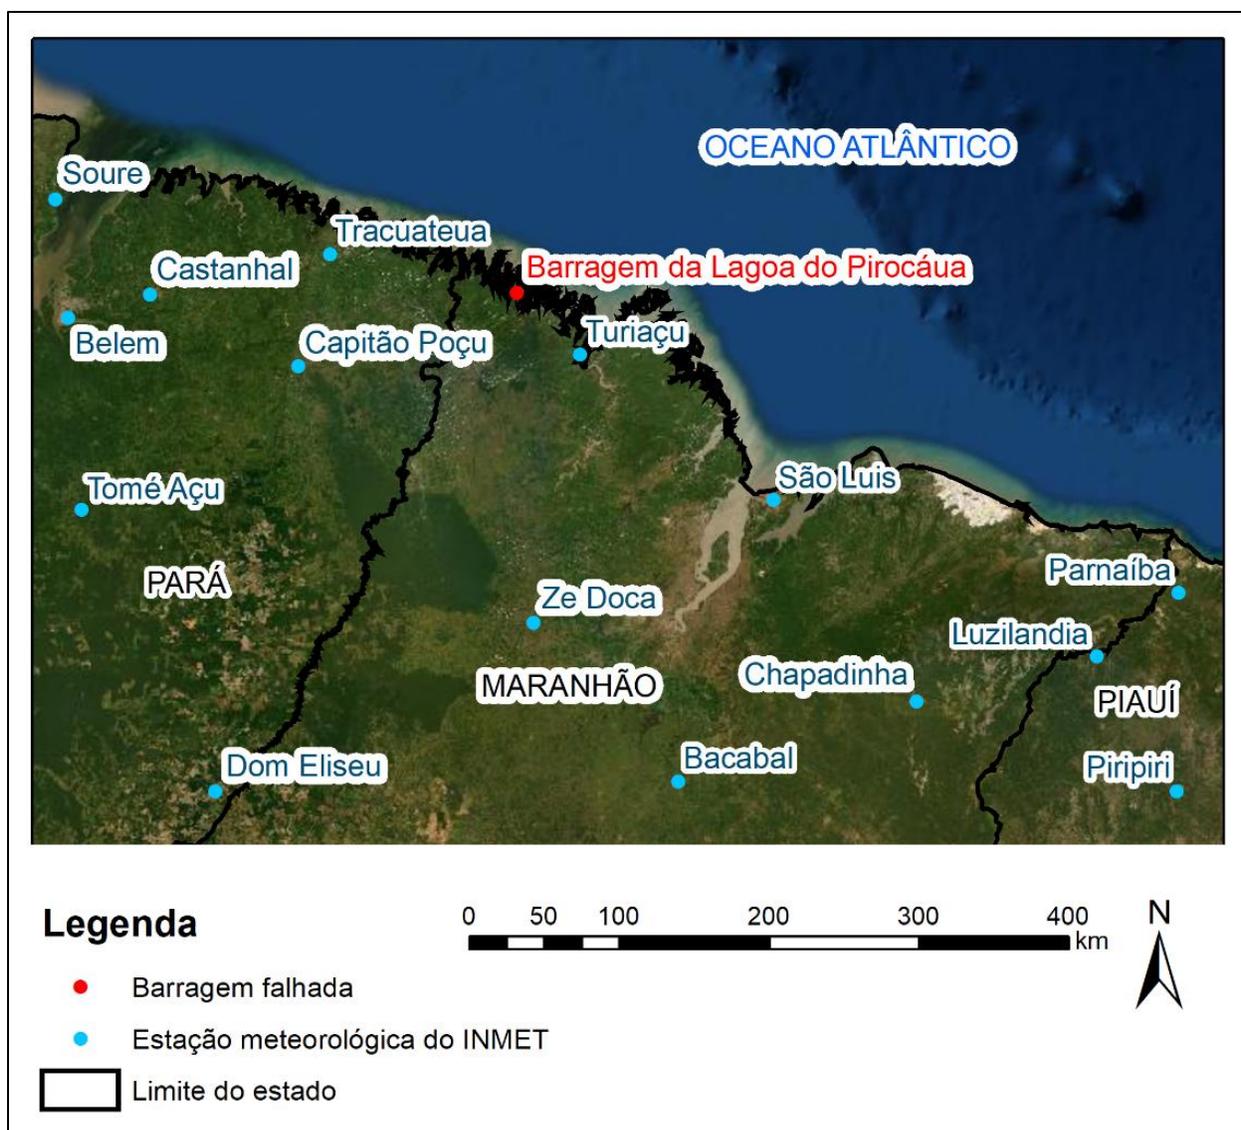
Figura 2. As estações meteorológicas do Instituto Nacional de Meteorologia (INMET) mais próximas da barragem da Lagoa do Pirocáua falhada estão em Turiiaçu (59 quilômetros a sudeste), Tracuateua (128 quilômetros a noroeste) e Capitão Poço (154 quilômetros a sudoeste). Os registros de precipitação na estação meteorológica de Turiiaçu são mais provavelmente representativos das condições da barragem da Lagoa do Pirocáua, devido à sua proximidade e localização comum na costa atlântica. Além disso, a elevação da crista da barragem da Lagoa do Pirocáua (30 metros acima do nível do mar) está a 5 metros da estação meteorológica de Turiiaçu (34,38 metros acima do nível do mar; ver Tabela 1). Locais de estações meteorológicas do INMET (2021b).

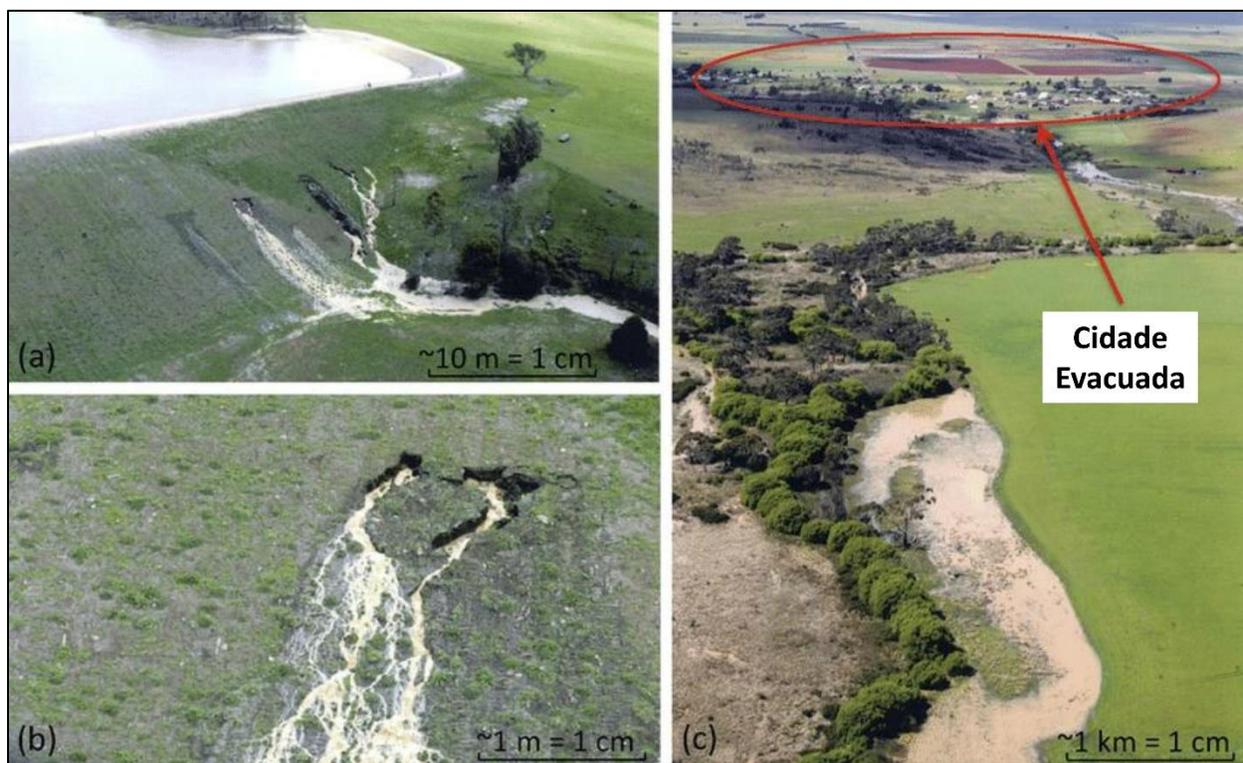
Figura 8. Erosão interna (também chamada tubulação) é o fenômeno no qual a infiltração através de uma barragem de aterro leva as partículas sólidas para fora da barragem, resultando na perda de integridade estrutural da barragem. As fotos mostram uma barragem de aterro em processo de falha por erosão interna perto de Tunbridge, Austrália, em 2005. Fotos de Fisher et al. (2017).

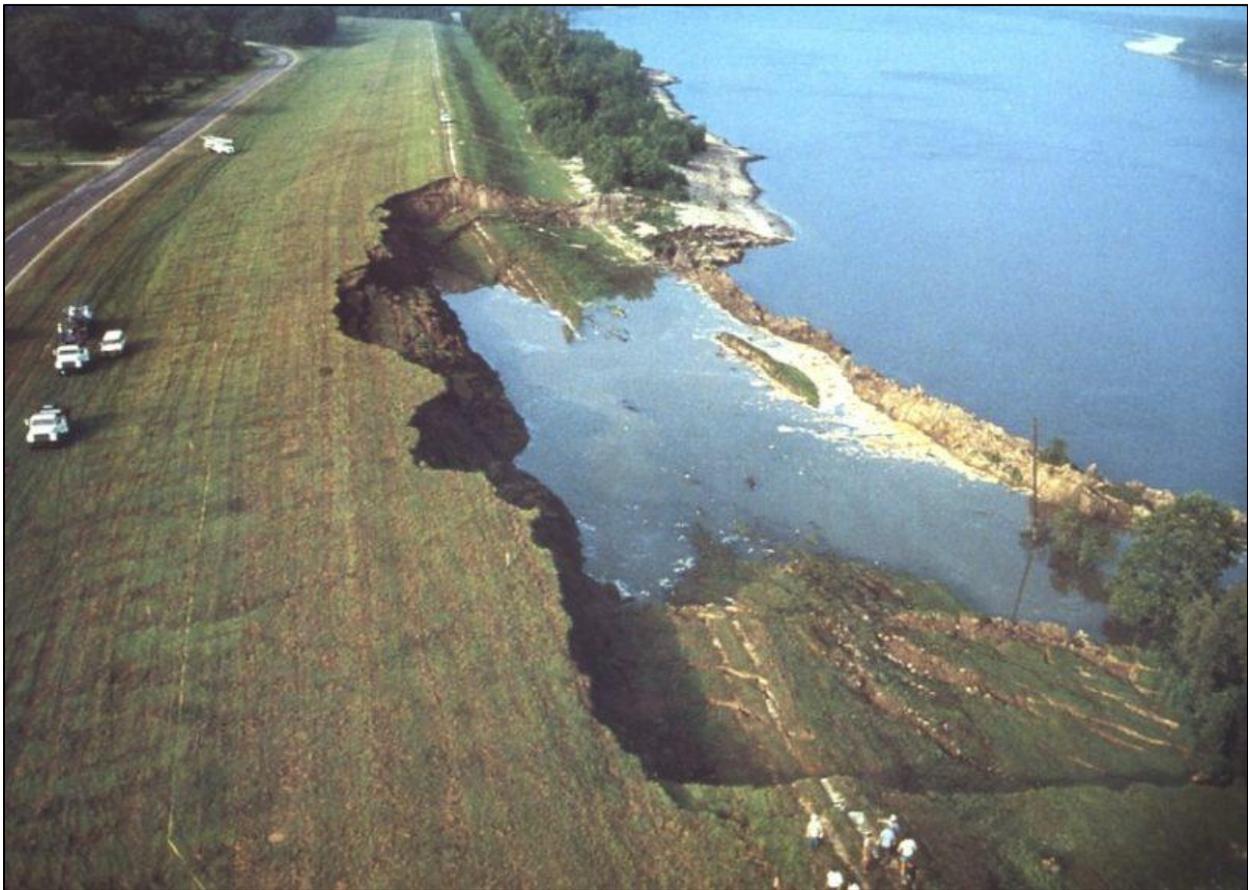
Figura 9. A instabilidade de talude ocorre quando a tensão de cisalhamento excede a resistência ao cisalhamento ao longo de uma superfície dentro da barragem. A foto mostra a falha de um dique ao longo do rio Mississippi perto de Darrow, Louisiana, em 1983. Fotos da Association of State Dam Safety Officials (2021b).

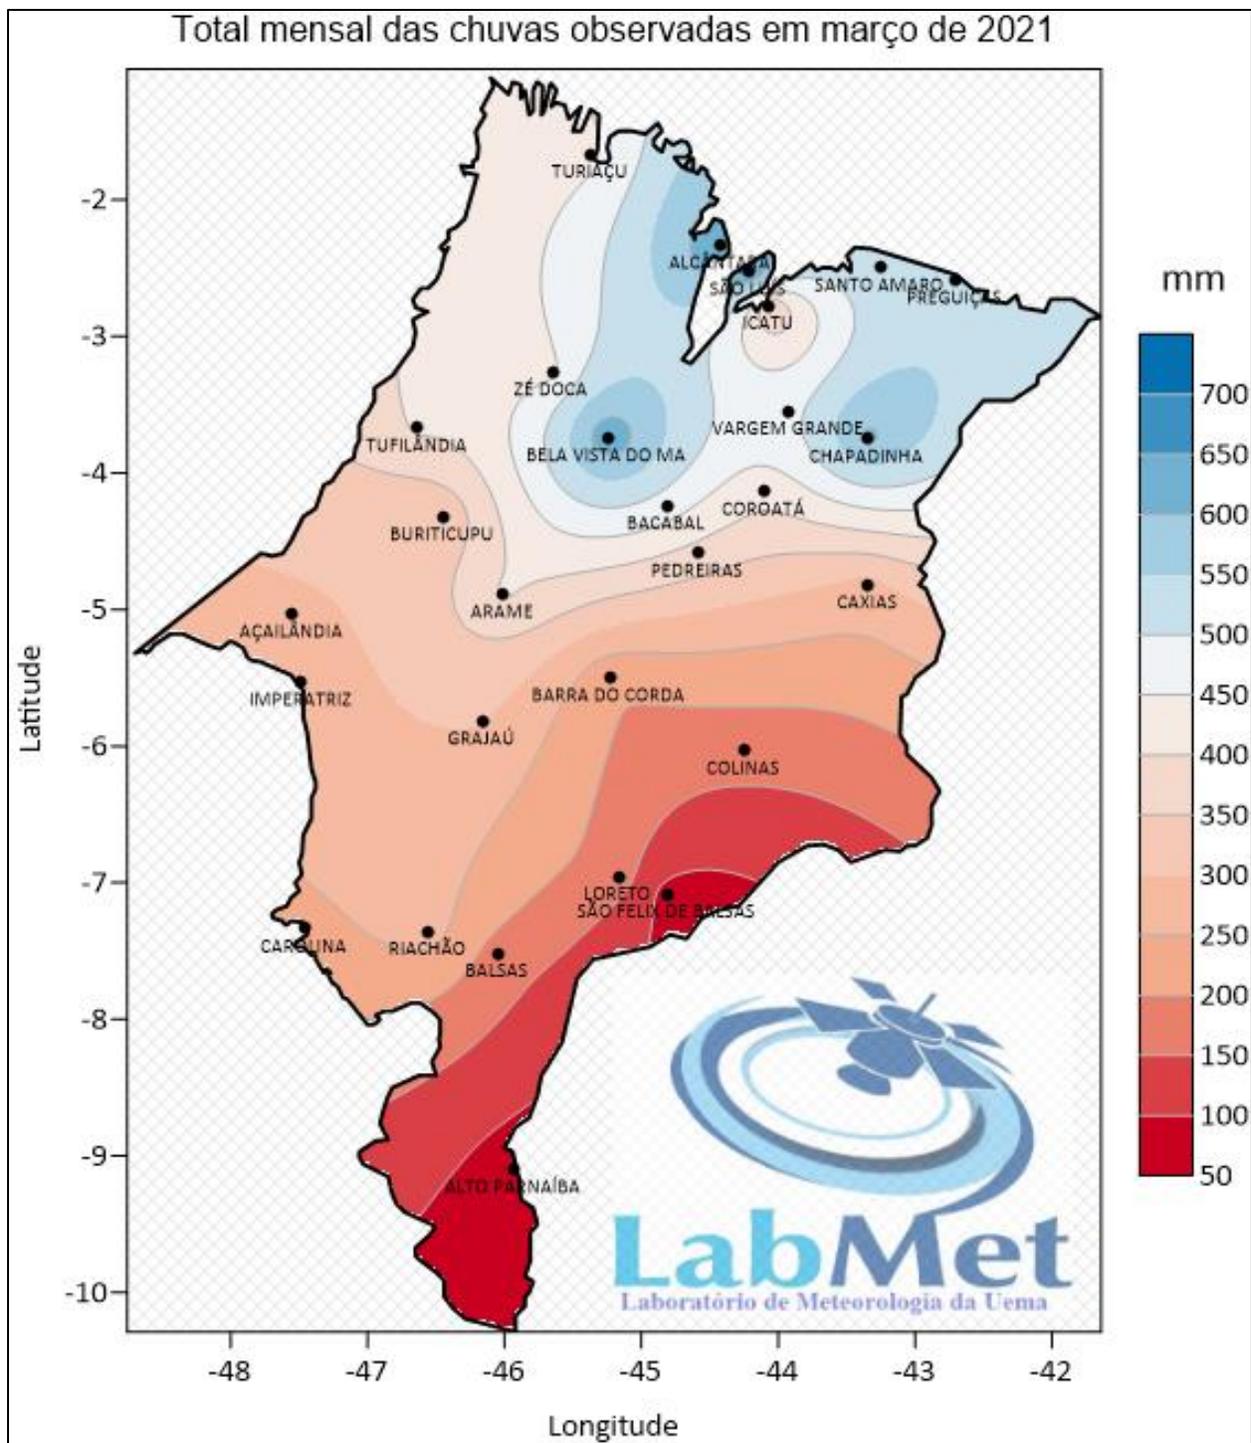
Numa segunda etapa, os registros de precipitação da Equinox Gold podem ser comparados com mapas de precipitação mensal para o estado do Maranhão pelo Laboratório de Meteorologia - UEMA (Núcleo Geoambiental, 2021a). Fig. 11a mostra a precipitação total de 400-450 mm para todo o mês de março de 2021 no local da mina de Aurizona, próximo ao ponto mais ao norte do Maranhão (comparar Fig. 11a com Fig. 2). Esta observação não pode ser reconciliada com os registros de precipitação da Equinox Gold (ver Tabela 2), mesmo se que nenhuma chuva tenha caído durante todo o mês de março fora de 23 a 25 de março. Fig. 11b mostra o desvio na precipitação total para o mês de março de 2021 em comparação com as normais climatológicas. A precipitação mensal no local da mina de Aurizona (comparar Fig. 11b com Fig. 2) estava bem na faixa normal (na faixa entre 25% abaixo e 35% acima da precipitação mensal média). Esta última observação é certamente inconsistente com a ocorrência de uma tempestade de 48 horas e 10.000 anos durante o mesmo mês.

Figura 11a. Os mapas de precipitação para o estado do Maranhão do Laboratório de Meteorologia da UEMA combinam os registros de precipitação da rede do INMET (ver Fig. 2) e da rede do Centro Nacional de Monitoramento e Alertas de Desastres Naturais (CEMADEN). O mapa acima mostra uma precipitação total de 400-450 mm para todo o mês de março de 2021 no local da mina de Aurizona, próximo ao ponto mais ao norte do Maranhão (compare com a Fig. 2). Em contraste, a Equinox Gold e a ANM afirmam que 426 mm de chuva caíram no local da mina durante 23-24 de março de 2021, correspondendo a um evento de 10.000 anos, com outros 27 mm de chuva em 25 de março de 2021. Mapa do Núcleo Geoambiental (2021a).

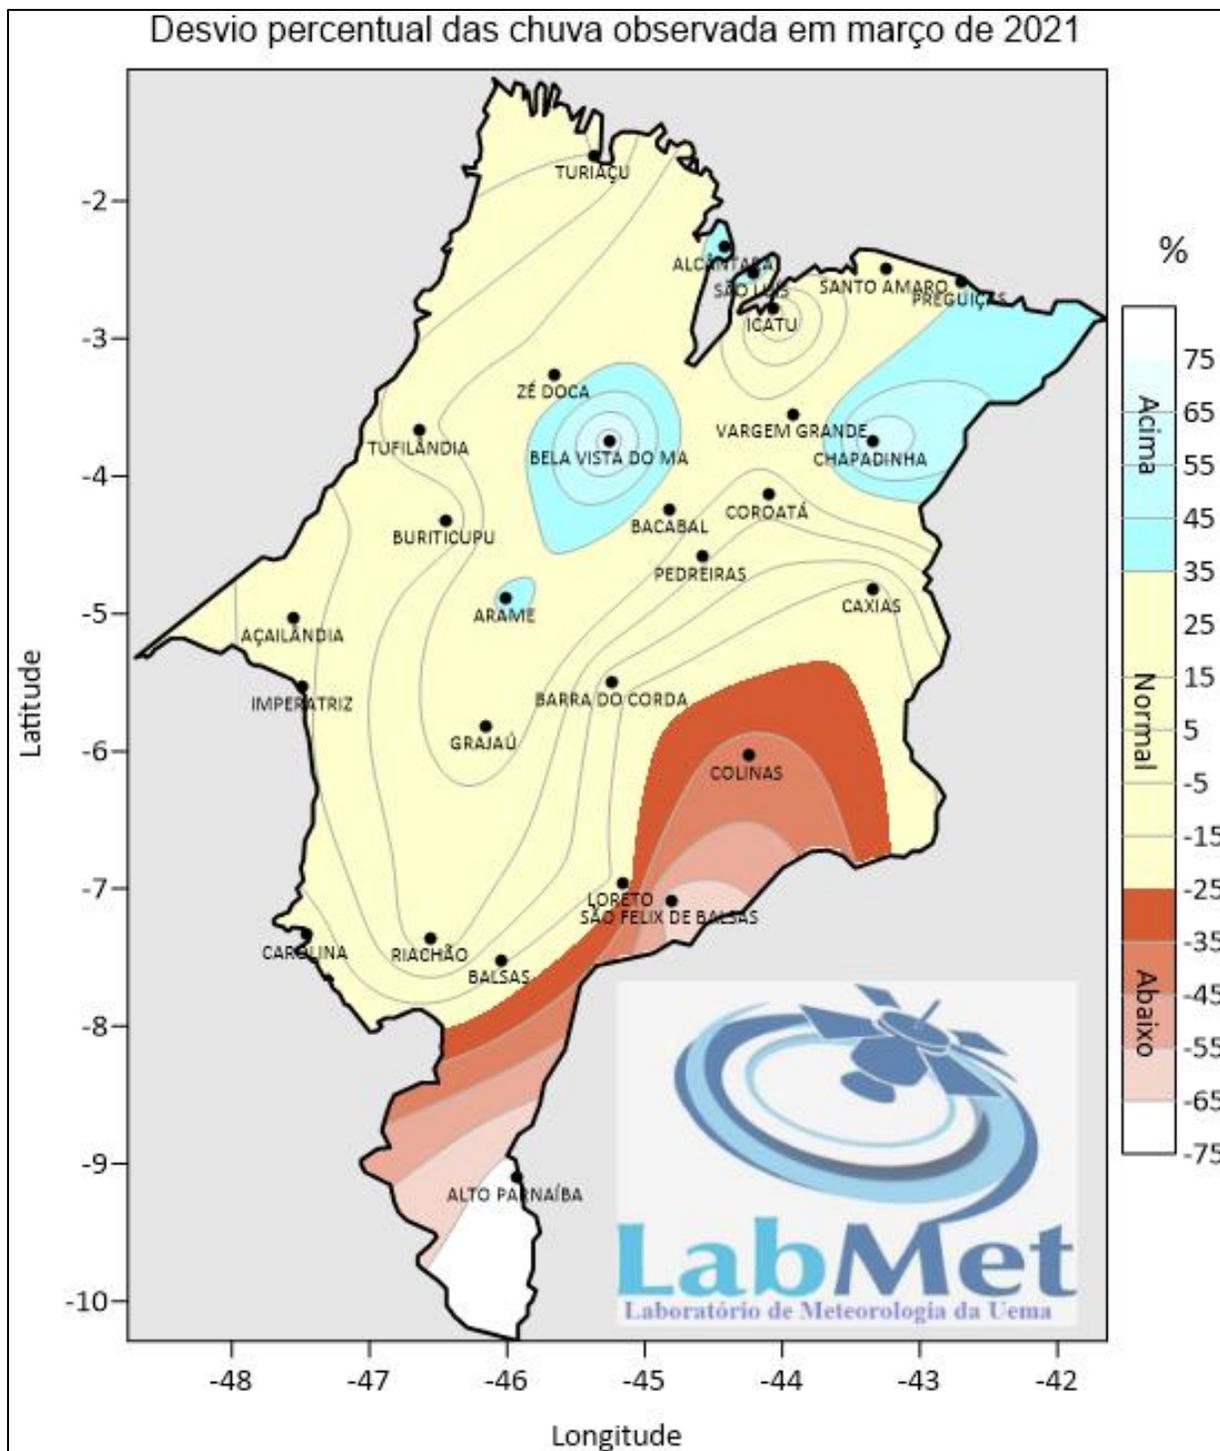
Figura 11b. Os mapas de precipitação para o estado do Maranhão do Laboratório de Meteorologia da UEMA combinam os registros de precipitação da rede do INMET (ver Fig. 2) e da rede do Centro Nacional de Monitoramento e Alertas de Desastres Naturais (CEMADEN). O mapa acima mostra o desvio na precipitação total para o mês de março de 2021 em comparação com as normais climatológicas. A precipitação mensal no local da mina de Aurizona, próximo ao ponto mais ao norte do Maranhão (compare com a Fig. 2), estava bem dentro da normalidade. Em contraste, a Equinox Gold e a ANM afirmam que 426 mm de chuva caíram no local da mina durante 23-24 de março de 2021, correspondendo a um evento de 10.000 anos. Mapa do Núcleo Geoambiental (2021a).

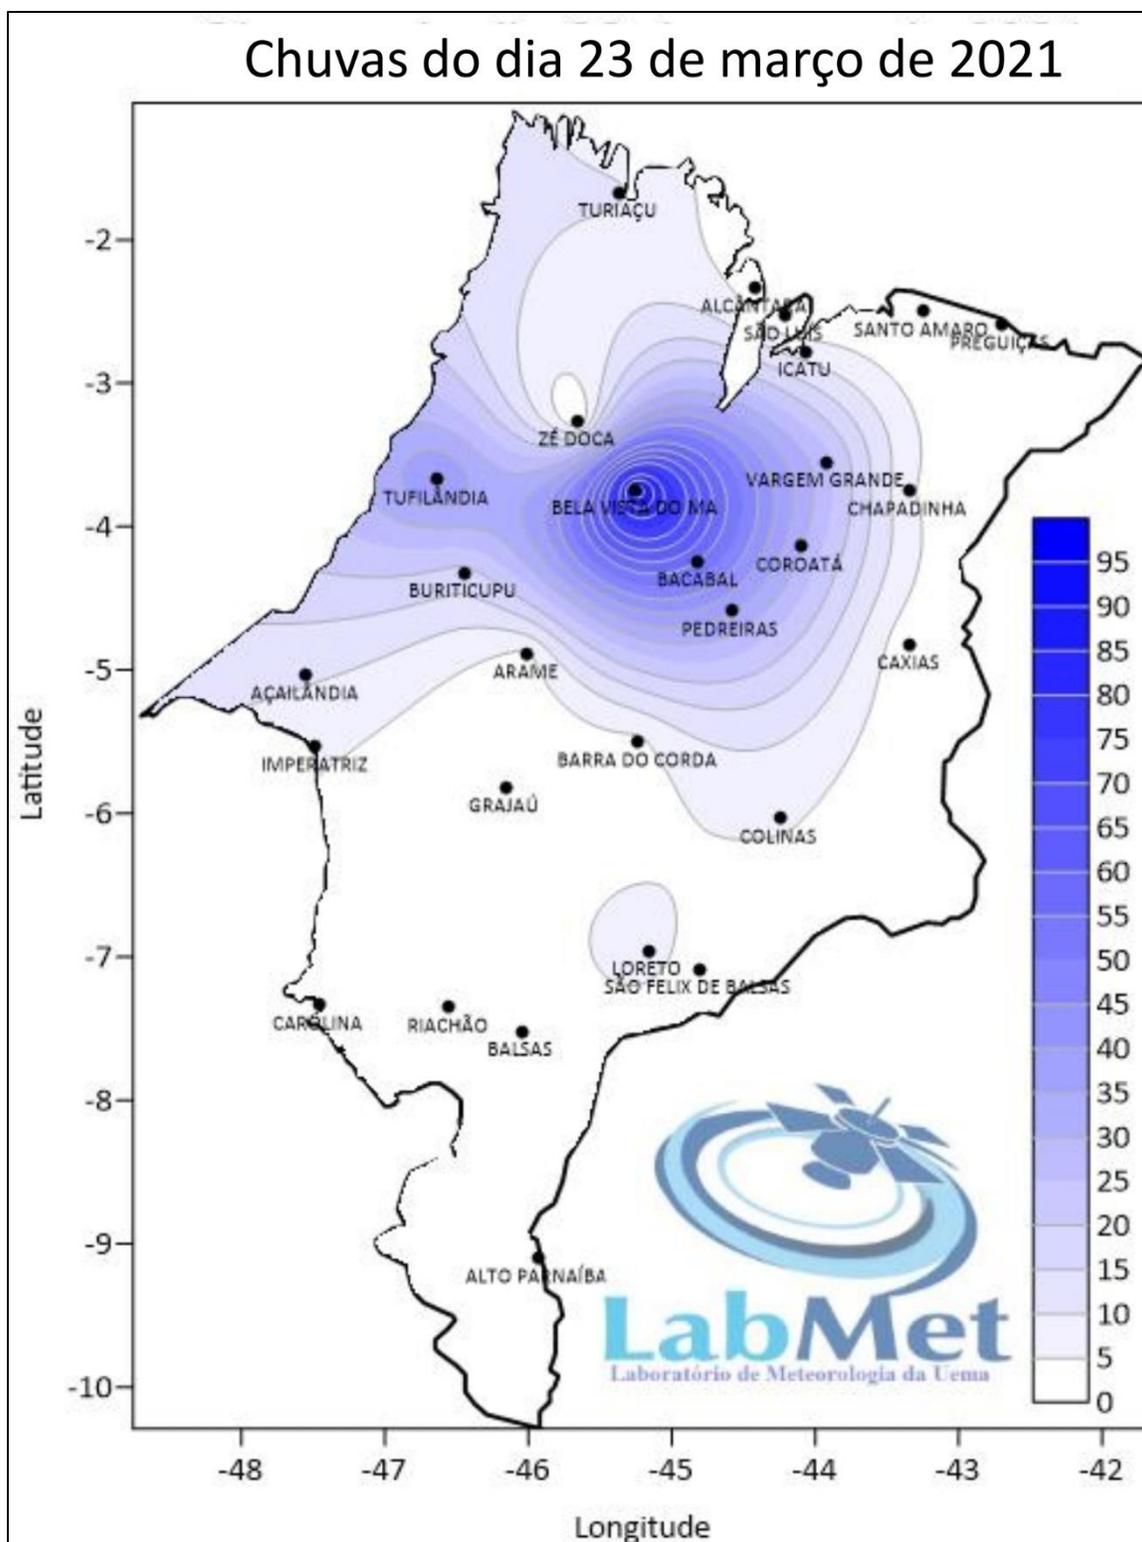
Figura 12a. Os mapas de precipitação para o estado do Maranhão do Laboratório de Meteorologia da UEMA combinam os registros de precipitação das redes do INMET e do CEMADEN (ver Fig. 2). O mapa acima mostra 10-15 mm de precipitação em 23 de março de 2021, no local da mina de Aurizona, próximo ao ponto mais ao norte do Maranhão (compare com a Fig. 2). Em contraste, a Equinox Gold afirma que o local da mina recebeu 112,7 mm de chuva em 23 de março de 2021. Mapa modificada do Núcleo Geoambiental (2021b).

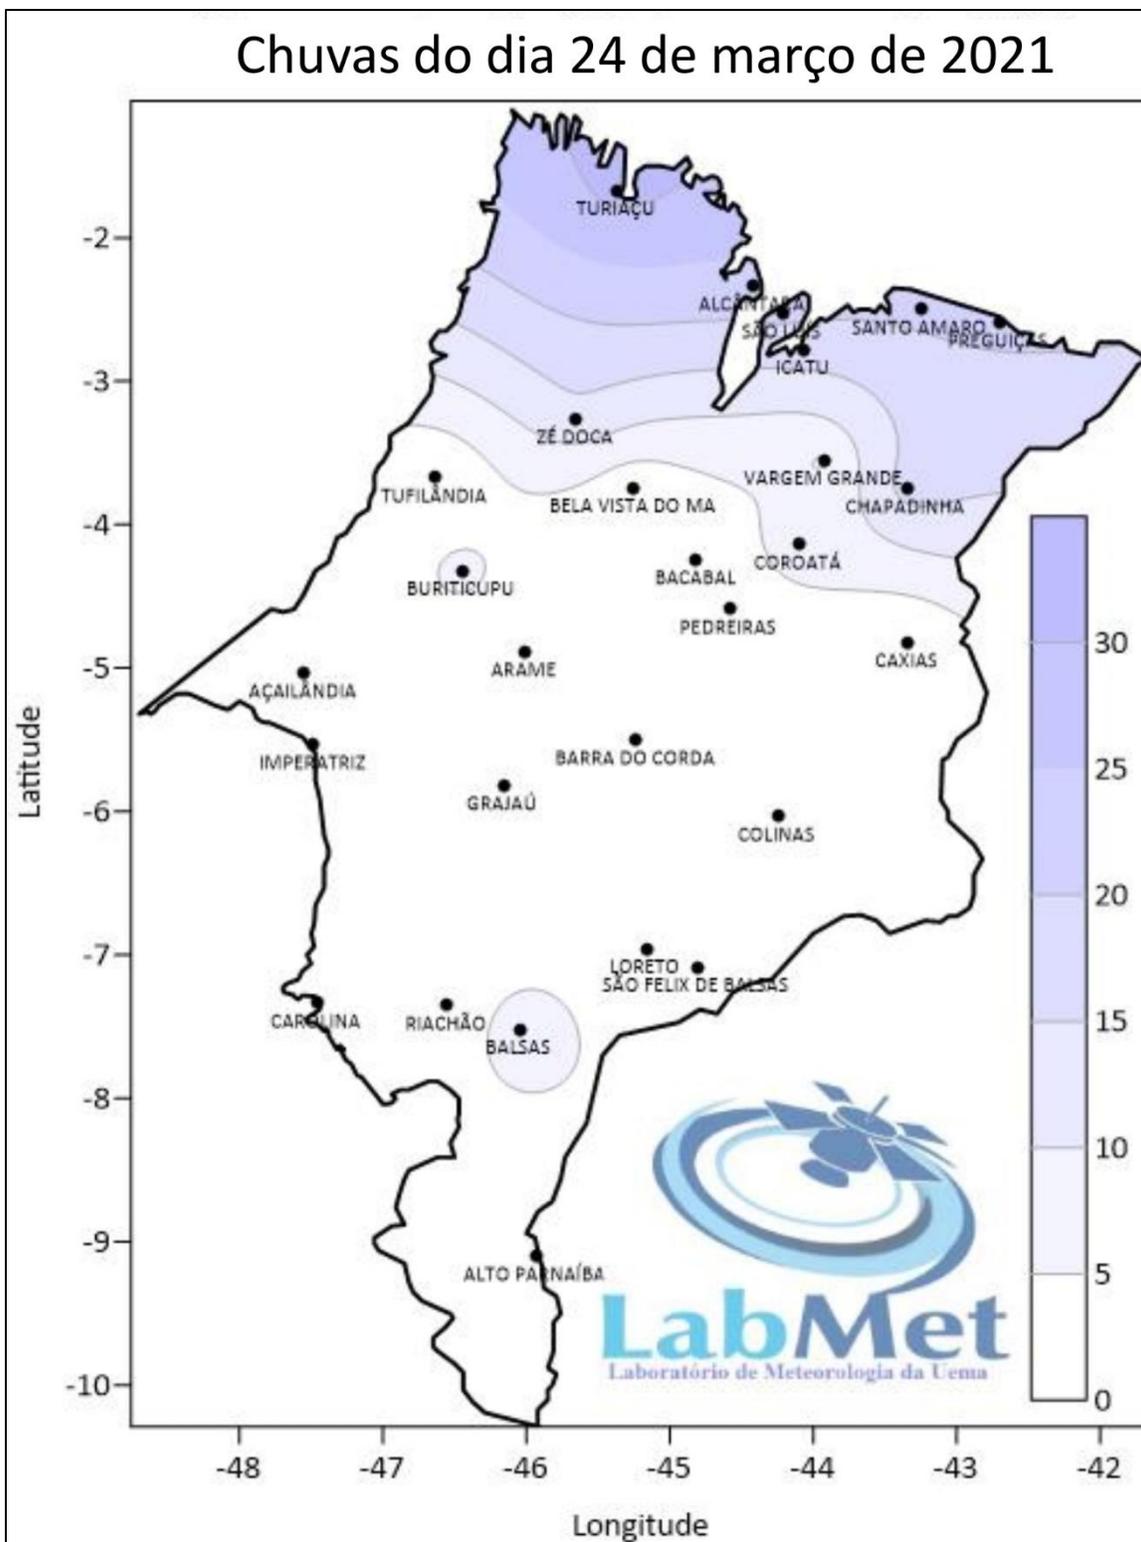
Figura 12b. Os mapas de precipitação para o estado do Maranhão do Laboratório de Meteorologia da UEMA combinam os registros de precipitação das redes do INMET e do CEMADEN (ver Fig. 2). O mapa acima mostra 25-30 mm de precipitação em 24 de março de 2021, no local da mina de Aurizona, próximo ao ponto mais ao norte do Maranhão (compare com a Fig. 2). Em contraste, a Equinox Gold afirma que o local da mina recebeu 315 mm de chuva em 24 de março de 2021. Mapa modificada do Núcleo Geoambiental (2021b).

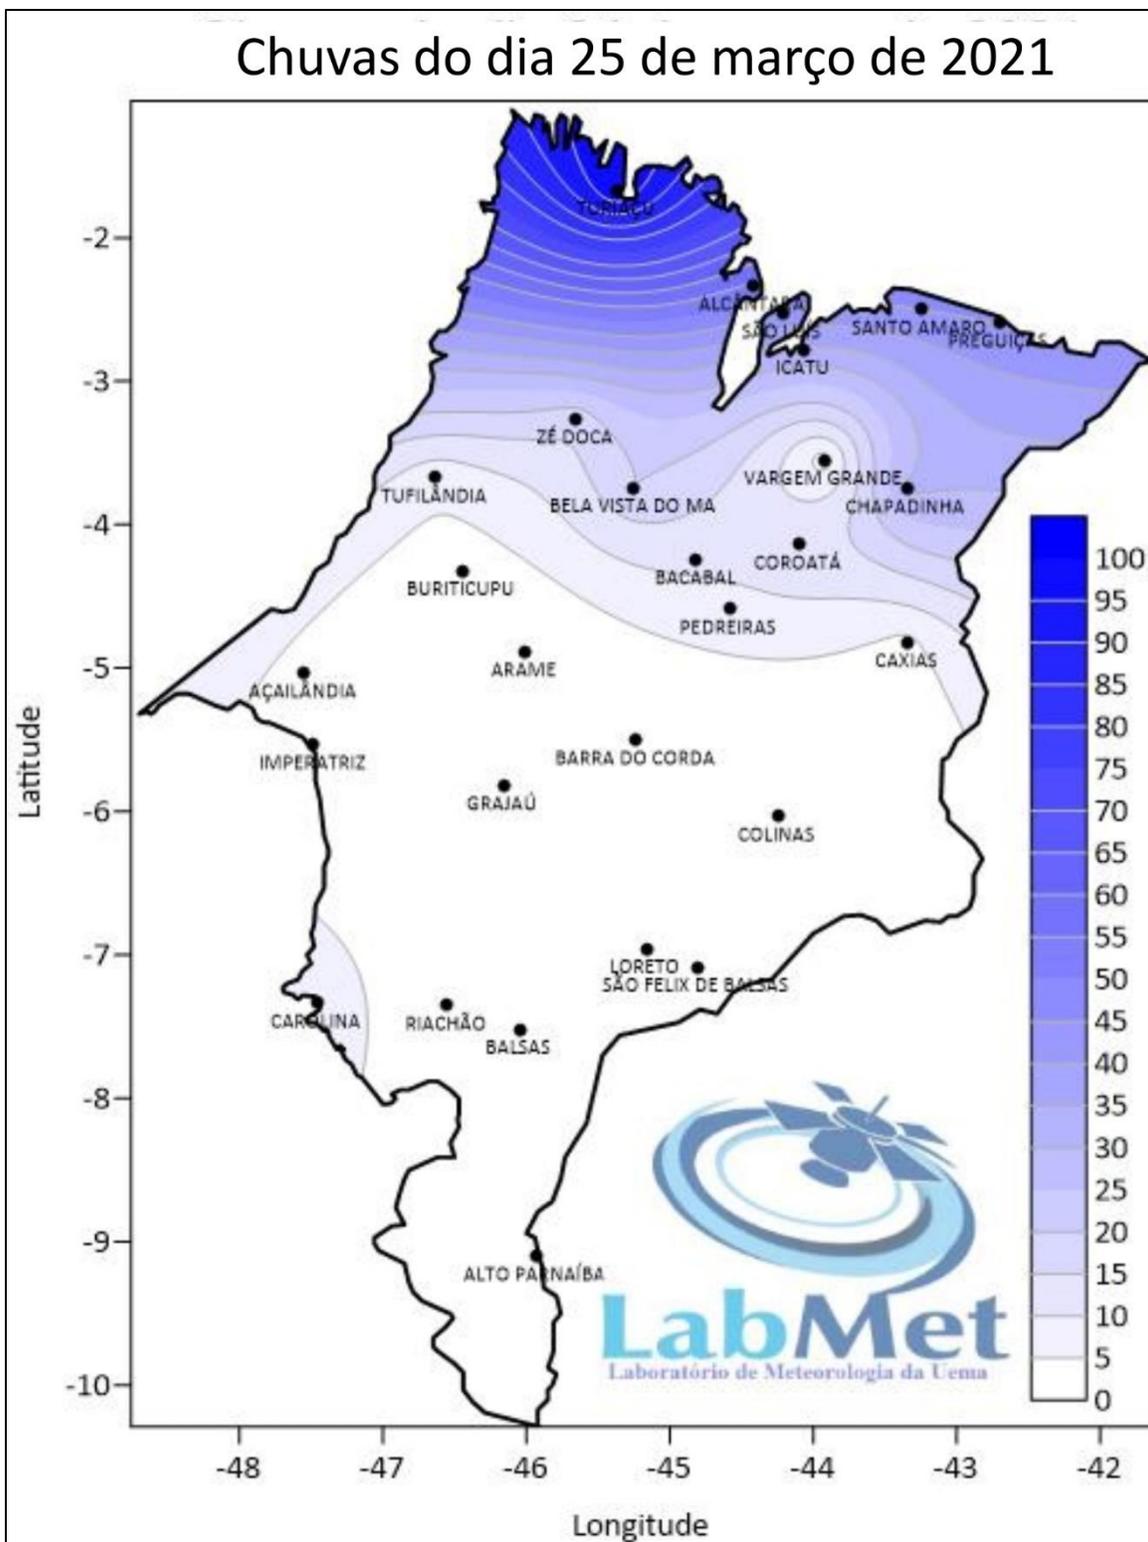
Figura 12c. Os mapas de precipitação para o estado do Maranhão do Laboratório de Meteorologia da UEMA combinam os registros de precipitação das redes do INMET e do CEMADEN (ver Fig. 2). O mapa acima mostra 90-95 mm de precipitação em 25 de março de 2021, no local da mina de Aurizona, próximo ao ponto mais ao norte do Maranhão (compare com a Fig. 2). Em contraste, a Equinox Gold afirma que o local da mina recebeu 27 mm de chuva em 25 de março de 2021. Mapa modificada do Núcleo Geoambiental (2021b)

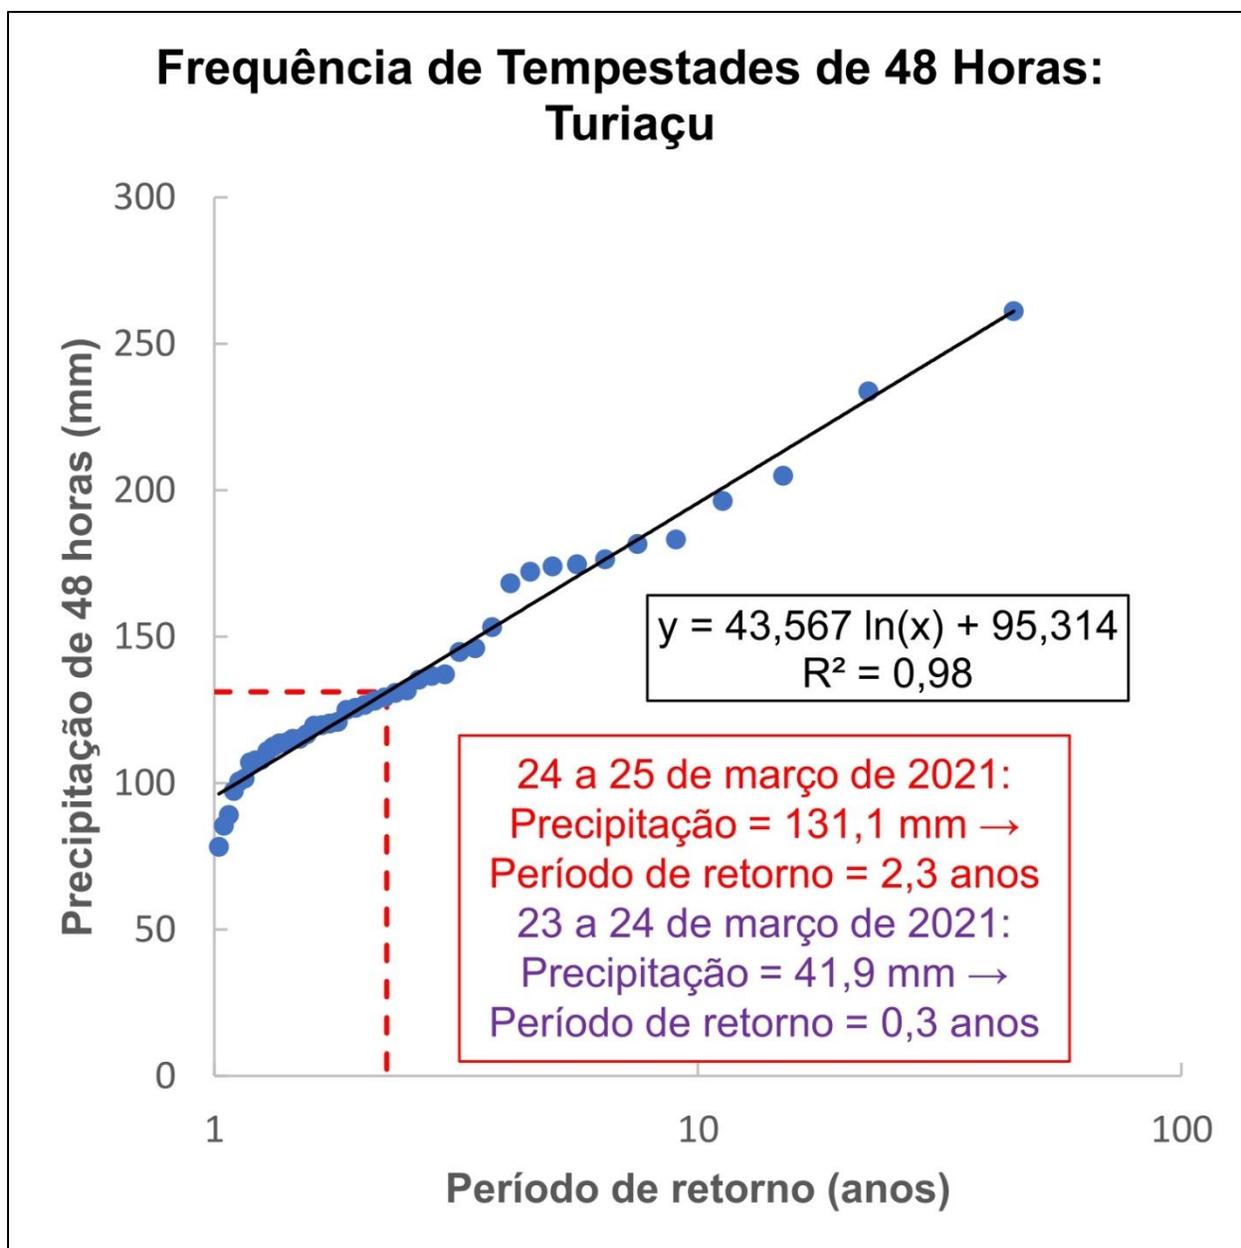
Figura 13b. Na estação meteorológica do INMET de Turiaçu (ver Fig. 2 e Tabela 1), as chuvas em 48 horas foram de 41,9 mm e 131,1 mm nos dias 23-24 e 24-25 de março de 2021, correspondendo a períodos de retorno de 0,3 anos e 2,3 anos, respectivamente. De salientar que períodos de retorno menores que um ano não são significativos, uma vez que um período de retorno de um ano já corresponde a eventos com 100% de probabilidade de excedência em qualquer ano. Em contraste, a Equinox Gold (2021a-c) e a ANM (2021a) afirmam que 426 mm de chuva caíram no local da mina de Aurizona durante 23 a 24 de março de 2021, correspondendo a um evento de 10.000 anos. Os períodos de retorno para Turiaçu foram calculados a partir dos dados do INMET (2021b).

e 24-25 de março de 2021, correspondendo a períodos de retorno de 0,3 anos e 2,3 anos (probabilidade de excedência anual de 44%), respectivamente (ver Tabela 2 e Fig. 13b). A quantidade de chuva de 72 horas foi de 141,5 mm para 23-25 de março de 2021, correspondendo a um período de retorno de 1,8 anos (probabilidade de excedência anual de 55%) (ver Tabela 2 e Fig. 13c).

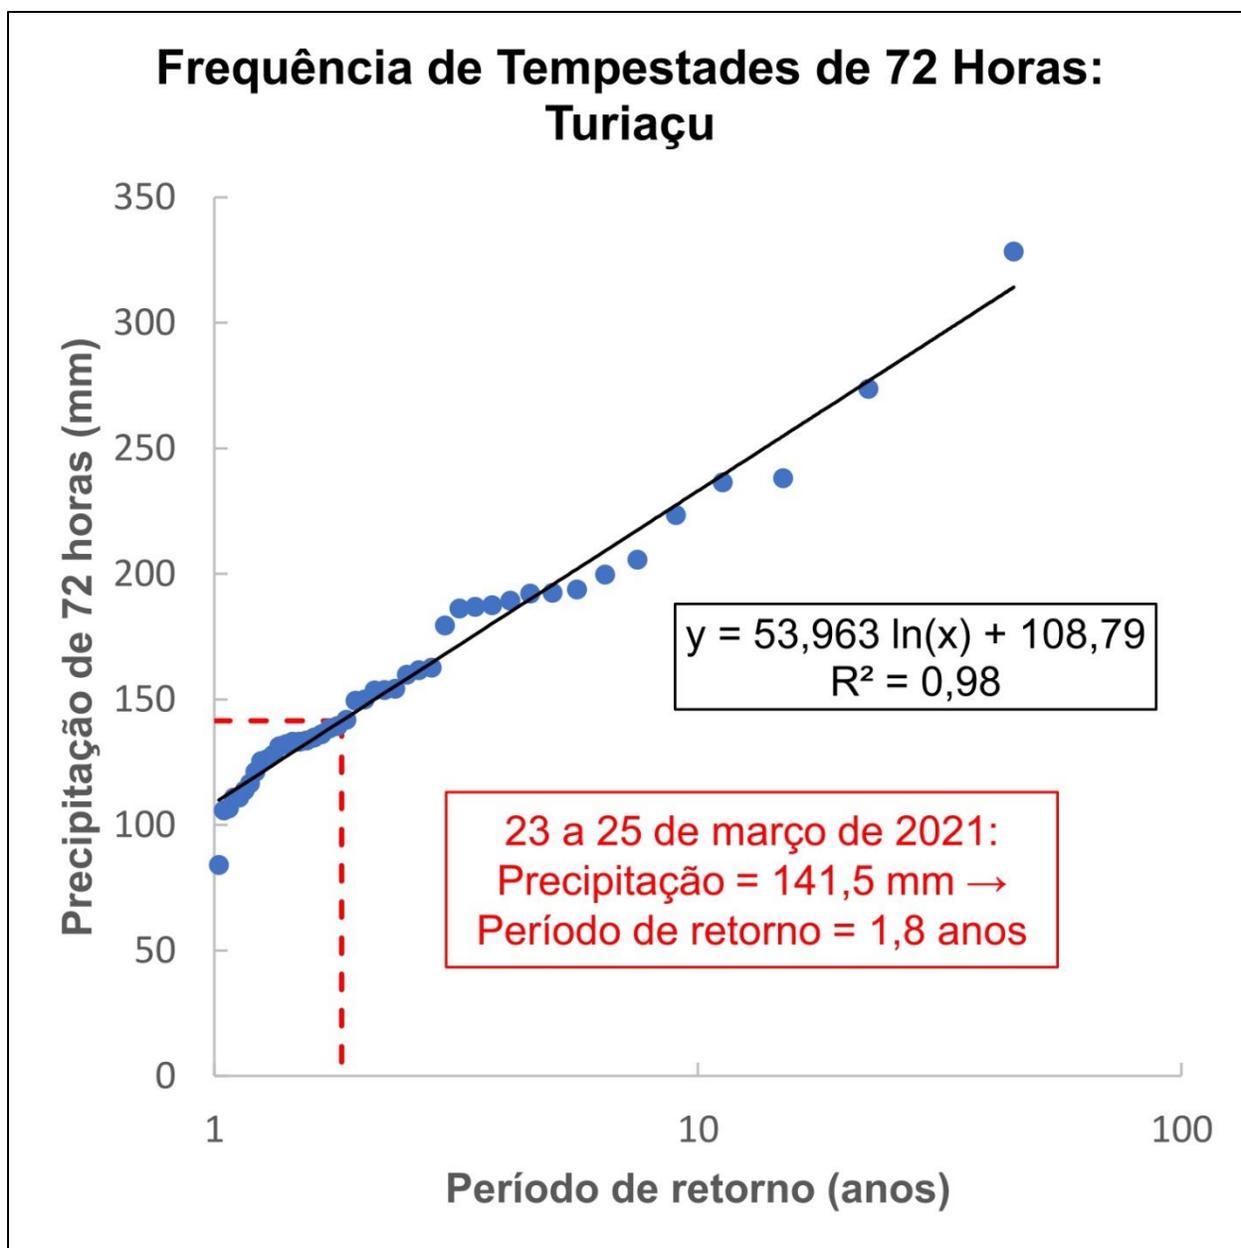
Figura 13c. Na estação meteorológica do INMET de Turiaçu (ver Fig. 2 e Tabela 1), as chuvas em 72 horas foram de 141,5 mm de 23 a 25 de março de 2021, correspondendo a um período de retorno de 1,8 anos. Em contraste, a Equinox Gold (2021a-c) e a ANM (2021a) afirmam que 426 mm de chuva caíram no local da mina de Aurizona durante 23 a 24 de março de 2021, correspondendo a um evento de 10.000 anos. Os períodos de retorno para Turiaçu foram calculados a partir dos dados do INMET (2021b).

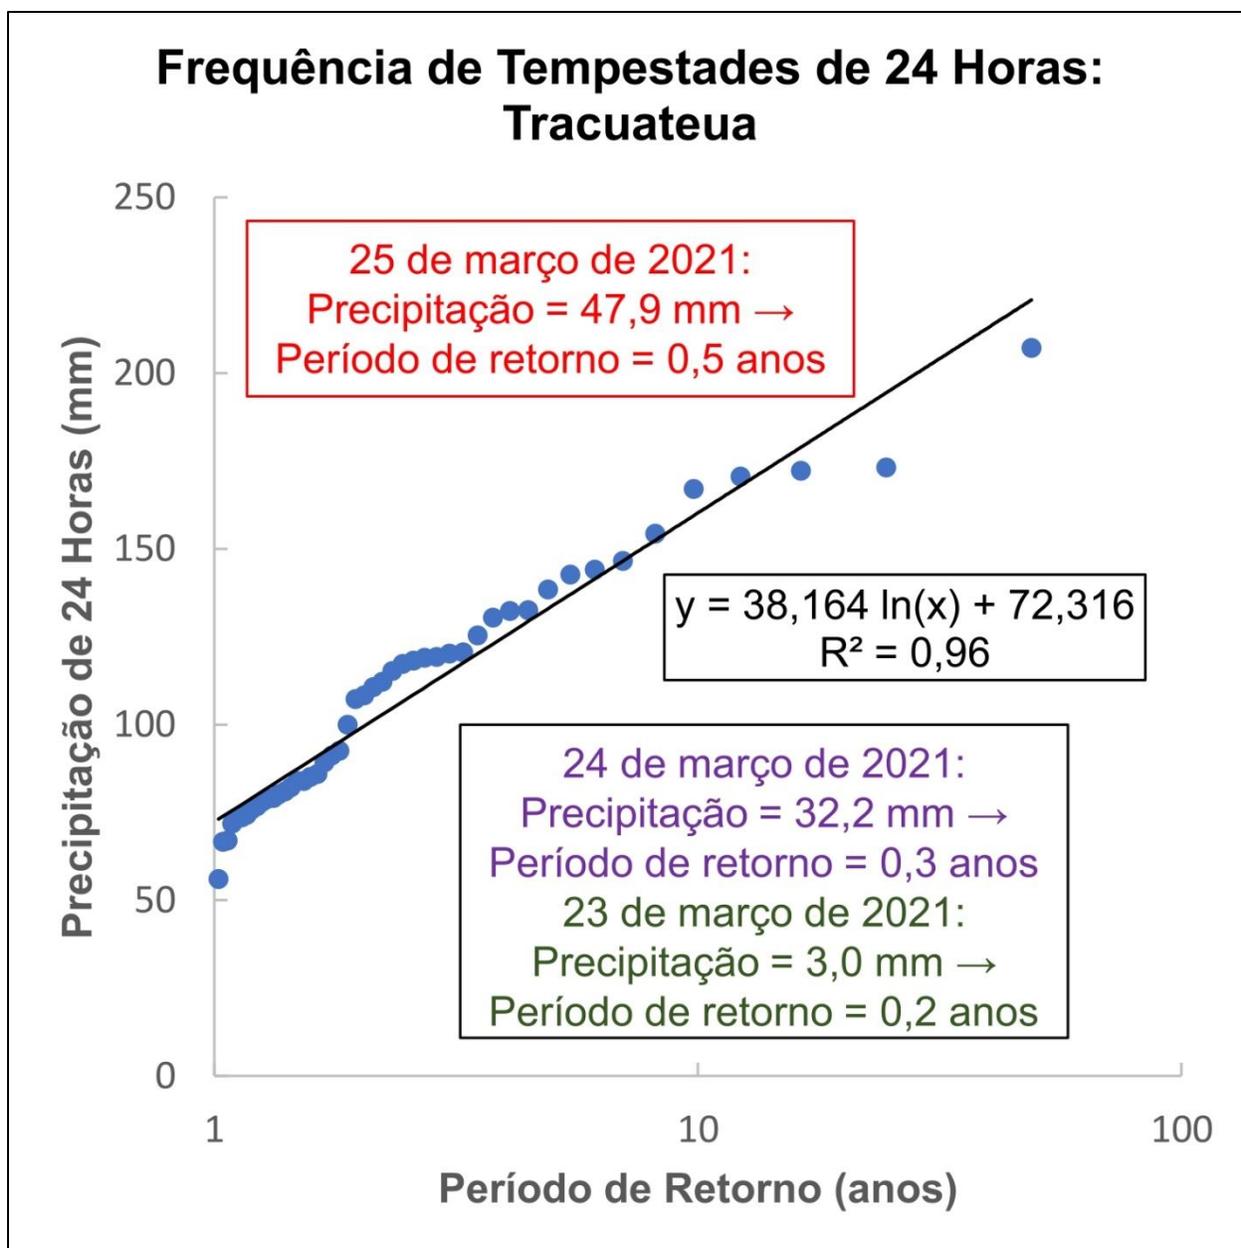
Figura 14a. Na estação meteorológica do INMET de Tracuateua (ver Fig. 2 e Tabela 1), as chuvas em 24 horas foram de 3,0 mm, 32,2 mm e 47,9 mm para 23, 24 e 25 de março de 2021, correspondendo a períodos de retorno de 0,2 anos, 0,3 anos e 0,5 anos, respectivamente. De salientar que períodos de retorno menores que um ano não são significativos, uma vez que um período de retorno de um ano já corresponde a eventos com 100% de probabilidade de excedência em qualquer ano. Em contraste, a Equinox Gold (2021a-c) e a ANM (2021a) afirmam que 426 mm de chuva caíram no local da mina de Aurizona durante 23 a 24 de março de 2021, correspondendo a um evento de 10.000 anos. Os períodos de retorno para Tracuateua foram calculados a partir dos dados do INMET (2021b).

Na estação meteorológica do INMET de Tracuateua, a quantidade de chuva em 24 horas foi de 3,0 mm, 32,2 mm e 47,9 mm em 23, 24 e 25 de março de 2021, correspondendo a períodos de retorno de 0,2 anos, 0,3 anos e 0,5 anos, respectivamente (ver Tabela 2 e Fig. 14a). A quantidade de chuva de 48 horas foi de 35,2 mm e 80,1 mm para 23-24 e 24-25 de março de 2021, correspondendo a períodos de retorno de 0,2 anos e 0,6 anos, respectivamente (ver Tabela 2 e Fig. 14b). A quantidade de chuva de 72 horas foi de 83,1 mm para 23-25 de março de 2021, correspondendo a um período de retorno de 0,6 anos (ver Tabela 2 e Fig. 14c).

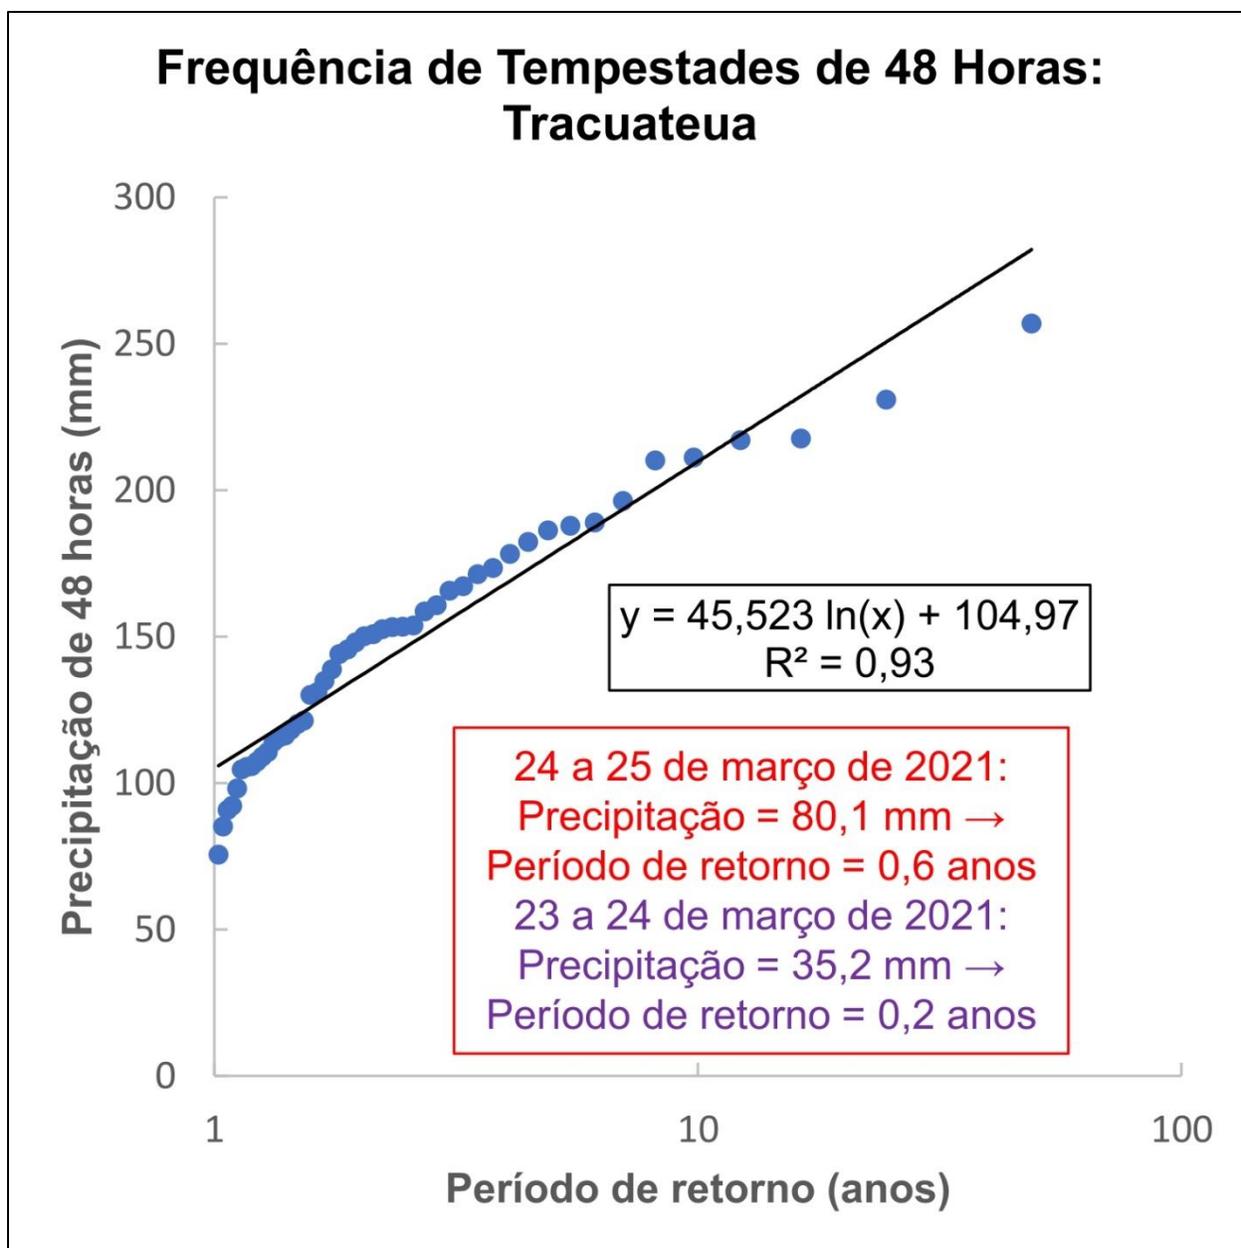
Figura 14b. Na estação meteorológica do INMET de Tracuateua (ver Fig. 2 e Tabela 1), as chuvas em 48 horas foram de 35,2 mm e 80,1 mm nos dias 23-24 e 24-25 de março de 2021, correspondendo a períodos de retorno de 0,2 anos e 0,6 anos, respectivamente. De salientar que períodos de retorno menores que um ano não são significativos, uma vez que um período de retorno de um ano já corresponde a eventos com 100% de probabilidade de excedência em qualquer ano. Em contraste, a Equinox Gold (2021a-c) e a ANM (2021a) afirmam que 426 mm de chuva caíram no local da mina de Aurizona durante 23 a 24 de março de 2021, correspondendo a um evento de 10.000 anos. Os períodos de retorno para Tracuateua foram calculados a partir dos dados do INMET (2021b).
