Causa da Falha da Barragem da Lagoa do Pirocáua na Mina de Aurizona em 25 de Março de 2021, Estado do Maranhão, Nordeste do Brasil

Steven H. Emerman, Ph.D., Malach Consulting, LLC, 785 N 200 W, Spanish Fork, Utah 84660, EUA, Tel: 1-801-921-1228, E-mail: SHEmerman@gmail.com

Relatório elaborado a pedido do Conselho Nacional de Direitos Humanos (CNDH)
Apresentado em 12 de agosto de 2021

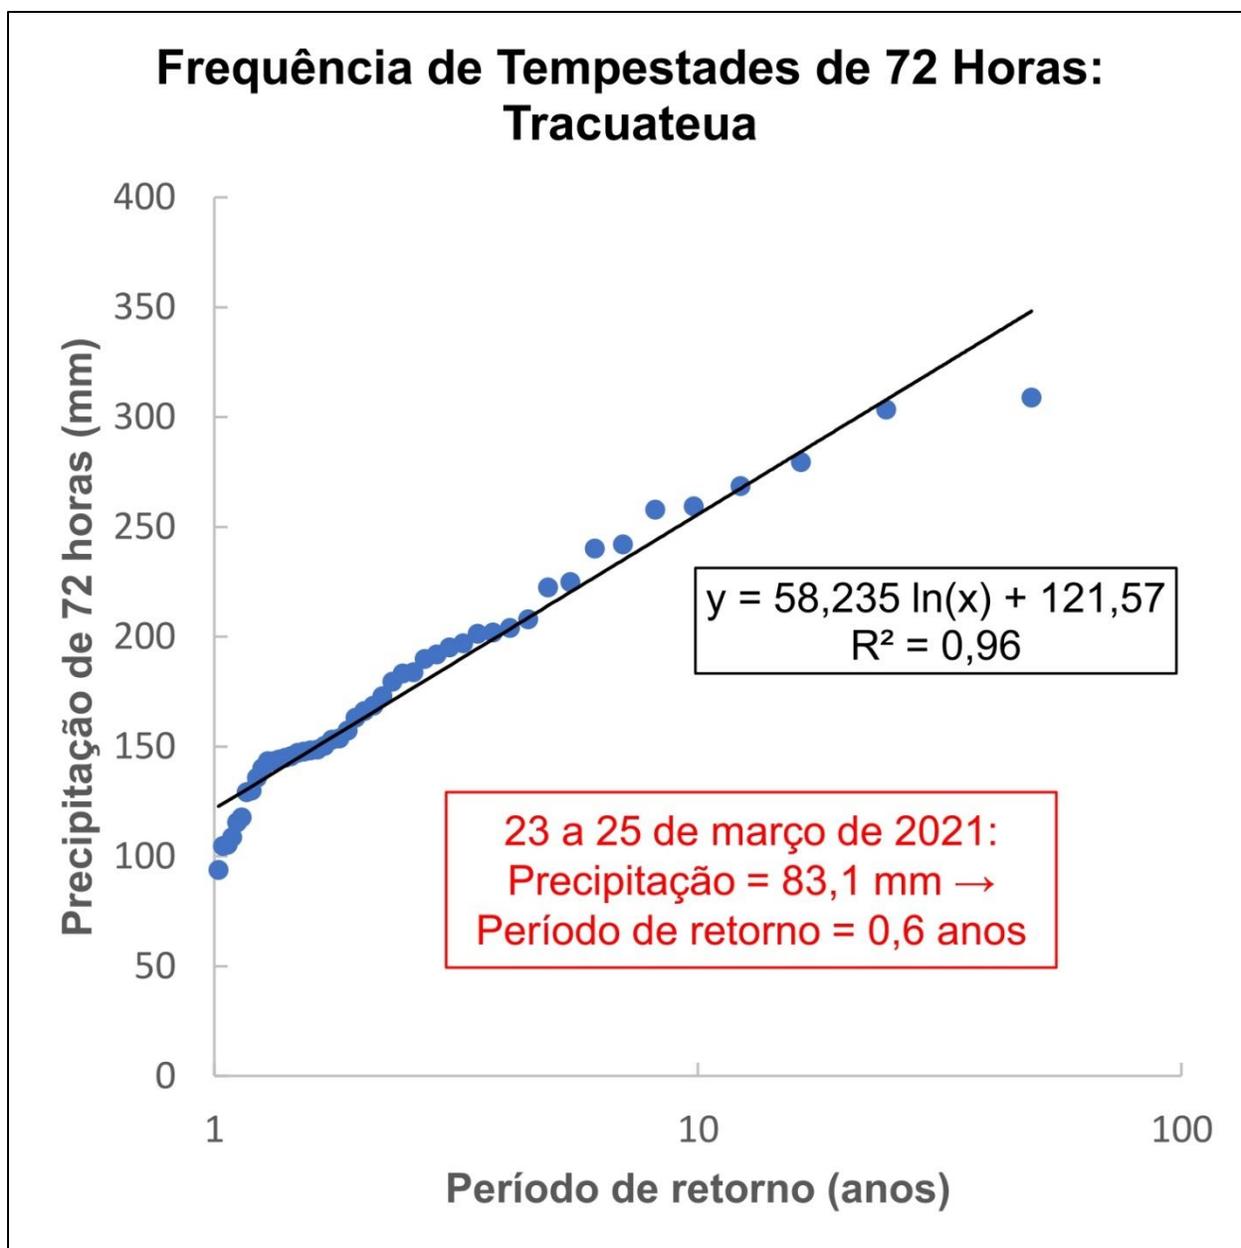
Figura 14c. Na estação meteorológica do INMET de Tracuateua (ver Fig. 2 e Tabela 1), as chuvas em 72 horas foram de 83,1 mm de 23 a 25 de março de 2021, correspondendo a um período de retorno de 0,6 anos. De salientar que períodos de retorno menores que um ano não são significativos, uma vez que um período de retorno de um ano já corresponde a eventos com 100% de probabilidade de excedência em qualquer ano. Em contraste, a Equinox Gold (2021a-c) e a ANM (2021a) afirmam que 426 mm de chuva caíram no local da mina de Aurizona durante 23 a 24 de março de 2021, correspondendo a um evento de 10.000 anos. Os períodos de retorno para Tracuateua foram calculados a partir dos dados do INMET (2021b).

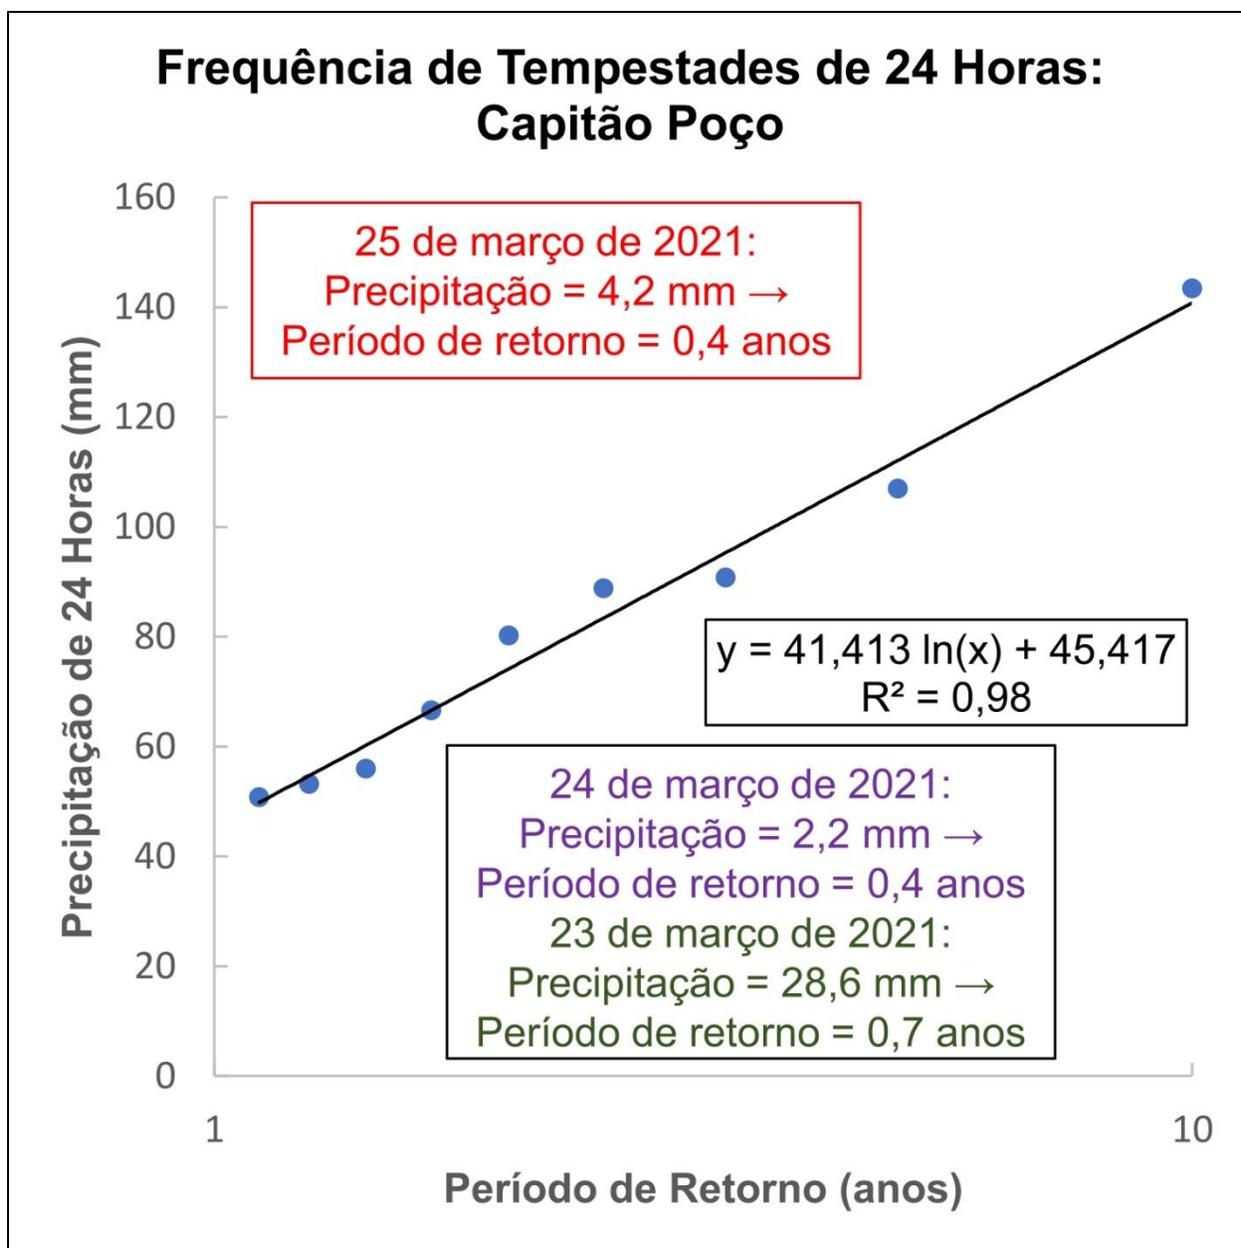
Figura 15a. Na estação meteorológica do INMET de Capitão Poço (ver Fig. 2 e Tabela 1), as chuvas em 24 horas foram de 28,6 mm, 2,2 mm e 4,2 mm para 23, 24 e 25 de março de 2021, correspondendo a períodos de retorno de 0,7 anos, 0,4 anos e 0,4 anos, respectivamente. De salientar que períodos de retorno menores que um ano não são significativos, uma vez que um período de retorno de um ano já corresponde a eventos com 100% de probabilidade de excedência em qualquer ano. Em contraste, a Equinox Gold (2021a-c) e a ANM (2021a) afirmam que 426 mm de chuva caíram no local da mina de Aurizona durante 23 a 24 de março de 2021, correspondendo a um evento de 10.000 anos. Os períodos de retorno para Capitão Poço foram calculados a partir dos dados do INMET (2021b).

Na estação meteorológica do INMET de Capitão Poço, a quantidade de chuva em 24 horas foram de 28,6 mm, 2,2 mm e 4,2 mm nos dias 23, 24 e 25 de março de 2021, correspondendo a períodos de retorno de 0,7 anos, 0,4 anos e 0,4 anos, respectivamente (ver Tabela 2 e a Fig. 15a). A quantidade de chuva de 48 horas foi de 30,8 mm e 6,4 mm para 23-24 e 24-25 de março de 2021, correspondendo a períodos de retorno de 0,5 anos e 0,3 anos, respectivamente (ver Tabela 2 e Fig. 15b). A quantidade de chuva de 72 horas foi de 97,8 mm para 23-25 de março de 2021, correspondendo a um período de retorno de 0,6 anos (ver Tabela 2 e Fig. 15c).

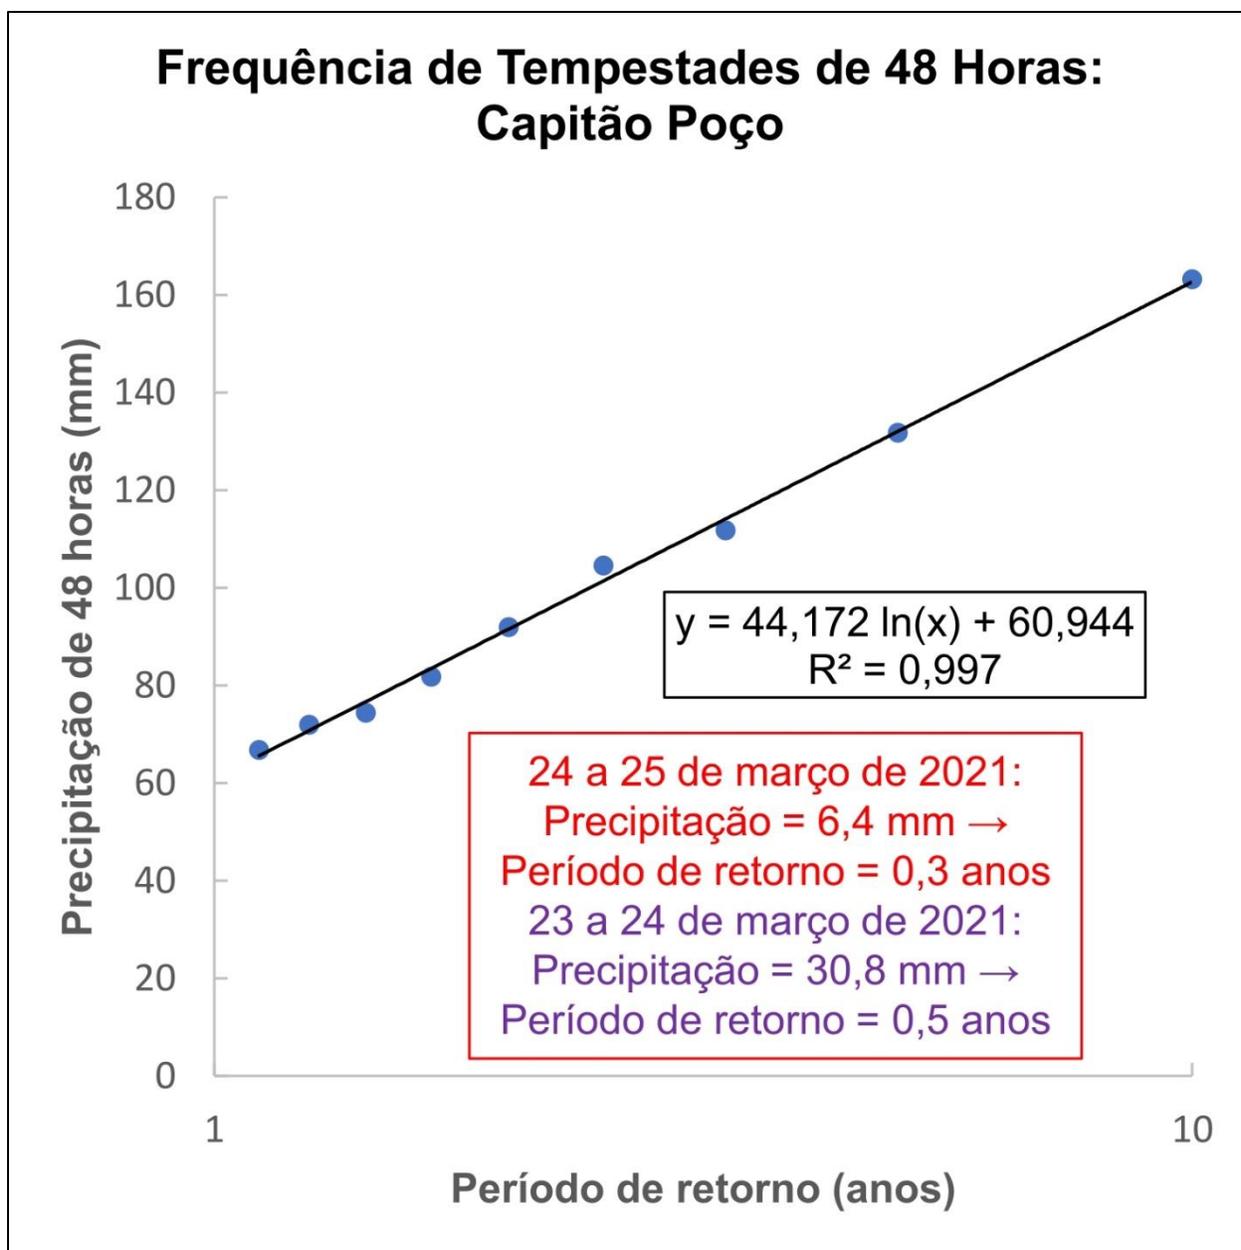
Figura 15b. Na estação meteorológica do INMET de Capitão Poço (ver Fig. 2 e Tabela 1), as chuvas em 48 horas foram de 30,8 mm e 6,4 mm nos dias 23-24 e 24-25 de março de 2021, correspondendo a períodos de retorno de 0,5 anos e 0,3 anos, respectivamente. De salientar que períodos de retorno menores que um ano não são significativos, uma vez que um período de retorno de um ano já corresponde a eventos com 100% de probabilidade de excedência em qualquer ano. Em contraste, a Equinox Gold (2021a-c) e a ANM (2021a) afirmam que 426 mm de chuva caíram no local da mina de Aurizona durante 23 a 24 de março de 2021, correspondendo a um evento de 10.000 anos. Os períodos de retorno para Capitão Poço foram calculados a partir dos dados do INMET (2021b).

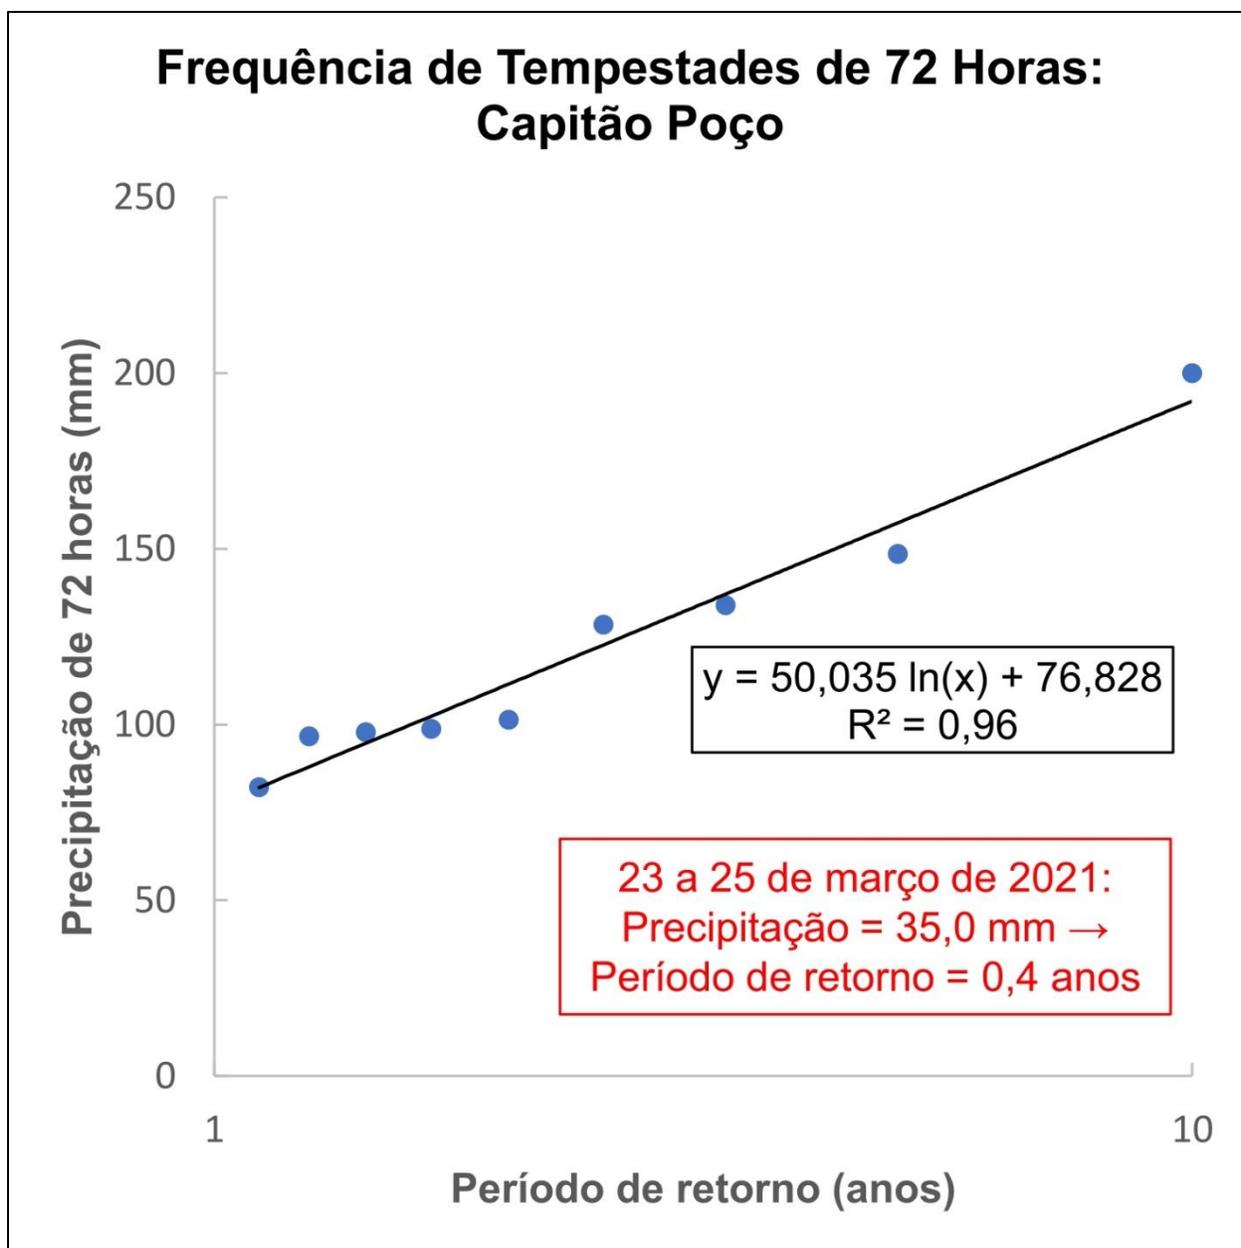
Figura 15c. Na estação meteorológica do INMET de Capitão Poço (ver Fig. 2 e Tabela 1), as chuvas em 72 horas foram de 35,0 mm de 23 a 25 de março de 2021, correspondendo a um período de retorno de 0,4 anos. De salientar que períodos de retorno menores que um ano não são significativos, uma vez que um período de retorno de um ano já corresponde a eventos com 100% de probabilidade de excedência em qualquer ano. Em contraste, a Equinox Gold (2021a-c) e a ANM (2021a) afirmam que 426 mm de chuva caíram no local da mina de Aurizona durante 23 a 24 de março de 2021, correspondendo a um evento de 10.000 anos. Os períodos de retorno para Capitão Poço foram calculados a partir dos dados do INMET (2021b).
