**SUPERINTENDENCIA DA 4ª REGIÃO FISCAL – DIPOL 04 – SAENG
RELATÓRIO TÉCNICO Nº 016 / 2022**

ARF – CAICÓ – RN

A visita foi realizada para fins de levantamento, acompanhamento e atualização da ARF – Caicó/RN para a plataforma EDIFICA.

Após visita à agência objeto foram detectadas rachaduras no revestimento, alvenaria e estrutura. Estas rachaduras são objetos da análise desse parecer, mediante avaliação de: sua gênese, condições do entorno, características dos materiais, interação com o meio ambiente, etc.

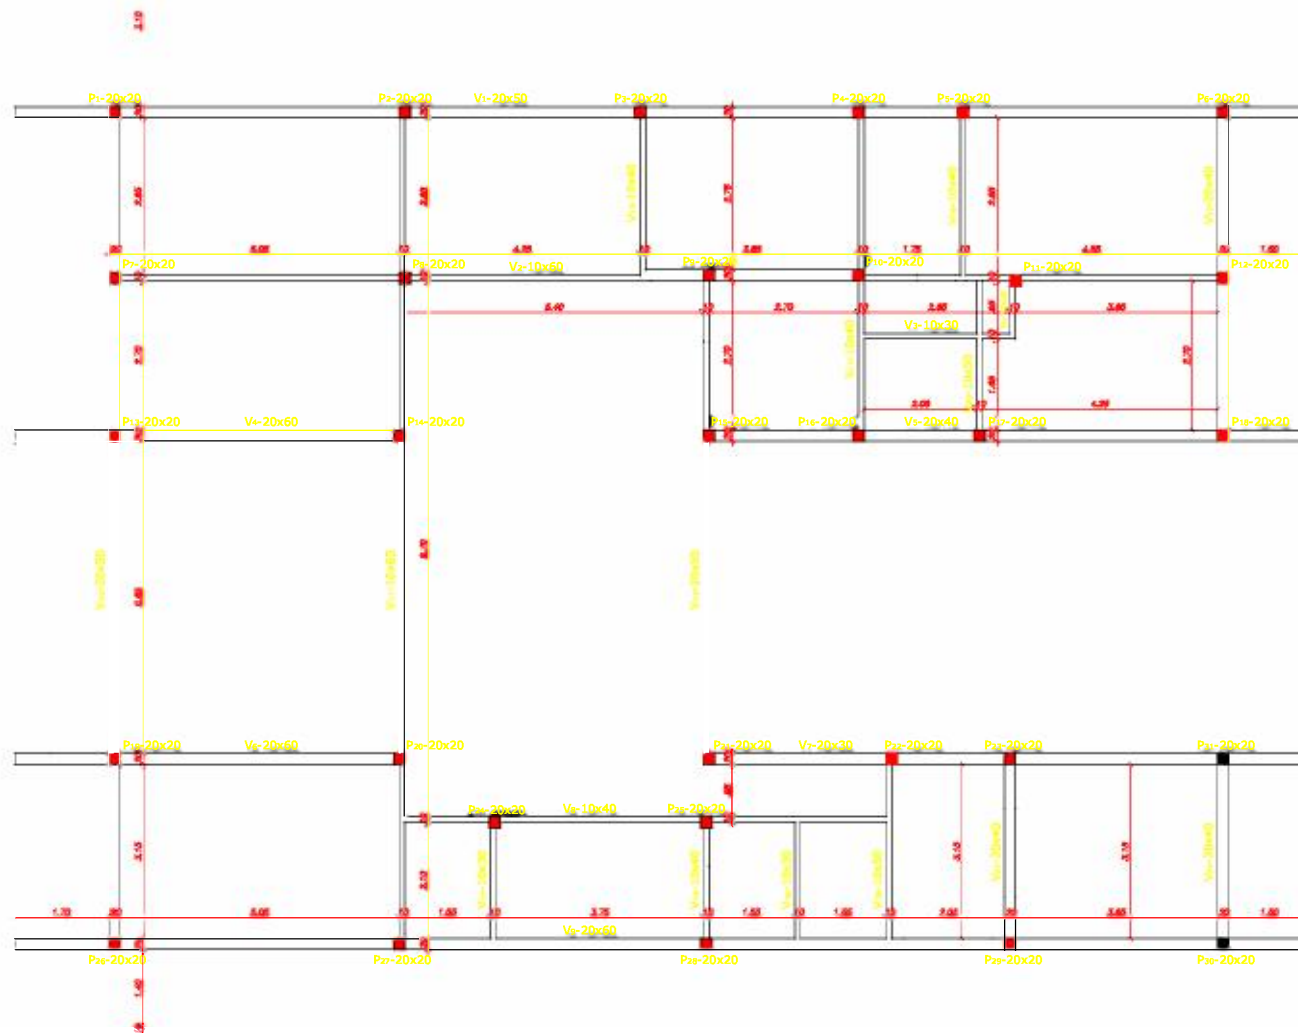
Bloco para os pilares
P23, P24, P25

Bloco para os pilares
P1, P3, P4, P5, P6, P7, P11, P12, P17, P18, P22, P26, P28, P30, P31

Bloco para os pilares
P2, P8, P9, P10, P13, P16, P18, P21, P27, P28

Bloco para os pilares
P14, P15, P20
