**COMANDO DA AERONÁUTICA**  
**CENTRO DE INVESTIGAÇÃO E PREVENÇÃO DE**  
**ACIDENTES AERONÁUTICOS**

**RELATÓRIO FINAL**  
**A - Nº 081/CENIPA/2012**

<b><u>OCORRÊNCIA:</u></b>	<b>ACIDENTE</b>
<b><u>AERONAVE:</u></b>	<b>PT-GYY</b>
<b><u>MODELO:</u></b>	<b>EMB-201A</b>
<b><u>DATA:</u></b>	<b>12FEV2008</b>

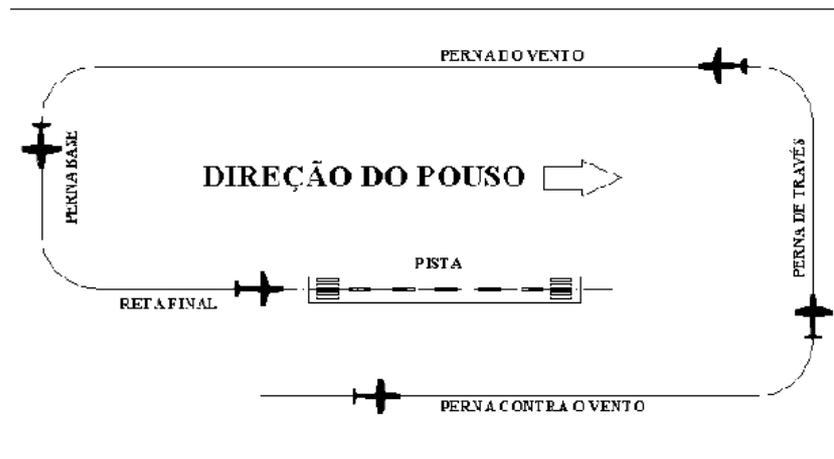
**10.9.1** Os elementos básicos do circuito de tráfego são:

- a) *perna contra o vento – trajetória de voo paralela à pista em uso, no sentido do pouso;*
- b) *perna de través - trajetória de voo perpendicular à pista em uso, compreendida entre a perna contra o vento e perna do vento;*
- c) *perna do vento – trajetória de voo paralela à pista em uso, no sentido contrário ao do pouso;*
- d) *perna base - trajetória de voo perpendicular à pista em uso, compreendida entre a perna do vento e a reta final;* e
- e) *reta final – trajetória de voo no sentido do pouso e no prolongamento do eixo da pista compreendida entre a perna base e a cabeceira da pista em uso.*

**10.9.3** O circuito de tráfego padrão será efetuado a uma altura de 1000 pés (para aeronaves a hélice) e de 1500 pés (para aeronaves a jato) sobre a elevação do aeródromo e todas as curvas realizadas pela esquerda.
