Biblioteca de Patologias
**DE PAVIMENTOS
AEROPORTUÁRIOS**

BIBLIOTECA DE PATOLOGIAS DE PAVIMENTOS AEROPORTUÁRIOS (2ª EDIÇÃO)

SUPERINTENDÊNCIA DE INFRAESTRUTURA AEROPORTUÁRIA – SIA

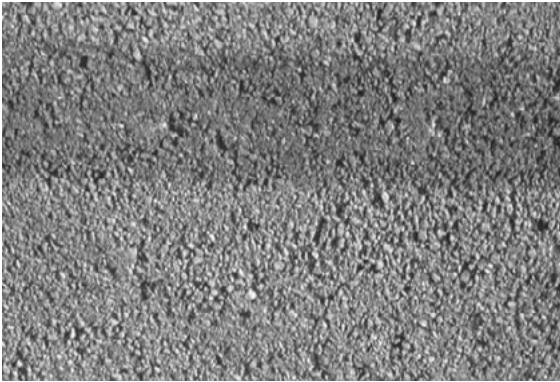
- Desgaste superficial leve em pavimento asfáltico.
- Fonte: *US Department of Transportation. Federal Aviation Administration. Advisory Circular. Airfield Pavement Surface Evaluation and Rating Manuals. 07/12/2004.*
- Observa-se perda superficial de ligante e de material fino, sem formação de panelas ou concentrações de desgaste.

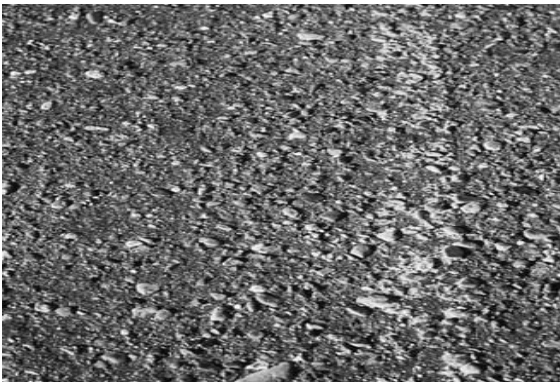
- Desgaste superficial médio em pavimento asfáltico.
- Fonte: *US Department of Transportation. Federal Aviation Administration. Advisory Circular. Airfield Pavement Surface Evaluation and Rating Manuals. 07/12/2004.*
- Observa-se perda superficial de ligante e de material fino, sem formação de panelas ou concentrações de desgaste.

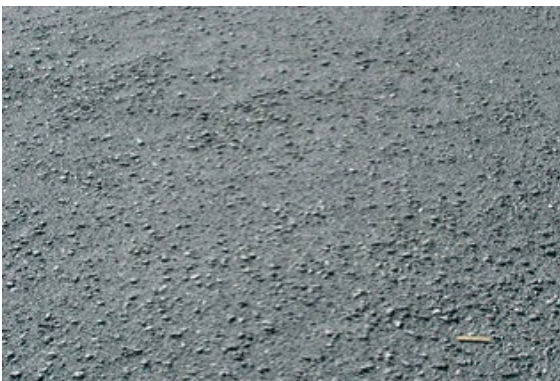
- Desgaste superficial médio em pavimento asfáltico.
- Fonte: *US Department of Transportation. Federal Aviation Administration. Advisory Circular. Airfield Pavement Surface Evaluation and Rating Manuals. 07/12/2004.*
- Observa-se a perda superficial de ligante, além de material fino, sem formação de panelas ou concentrações de desgaste.

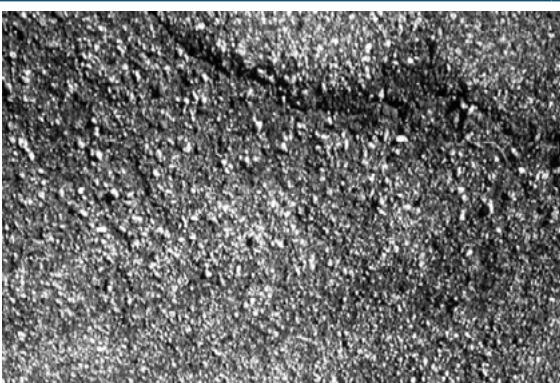
- Desgaste superficial forte em pavimento asfáltico.
- Fonte: *US Department of Transportation. Federal Aviation Administration. Advisory Circular. Airfield Pavement Surface Evaluation and Rating Manuals. 07/12/2004.*
- Observa-se perda superficial de ligante, bem como de material fino, além de uma perda concentrada de material em alguns pontos, sem ainda se apresentar como buraco ou decomposição profunda.

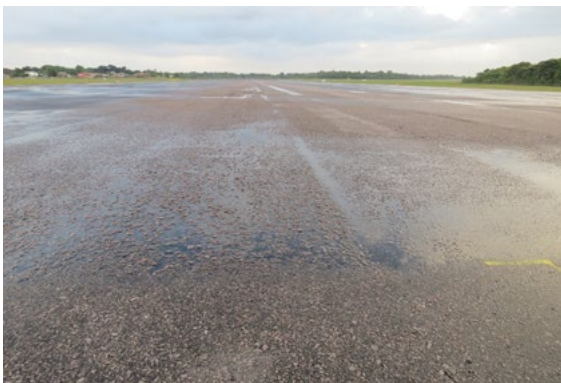
- Desgaste superficial forte em pavimento de pista de pouso e decolagem.
- Fonte: GTEA/GCOP/SIA.

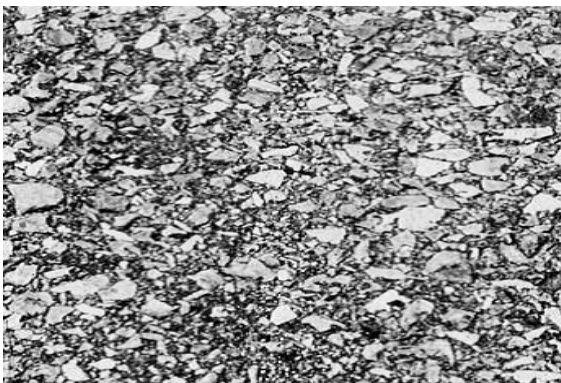
- Polimento de agregados em pavimento asfáltico.
- Fonte: *US Department of Transportation. Federal Aviation Administration. Advisory Circular. Airfield Pavement Surface Evaluation and Rating Manuals. 07/12/2004.*
- Observa-se o predomínio de agregados lustrados na superfície, com pouca presença de ligante, denunciando menor atrito e macrotextura.

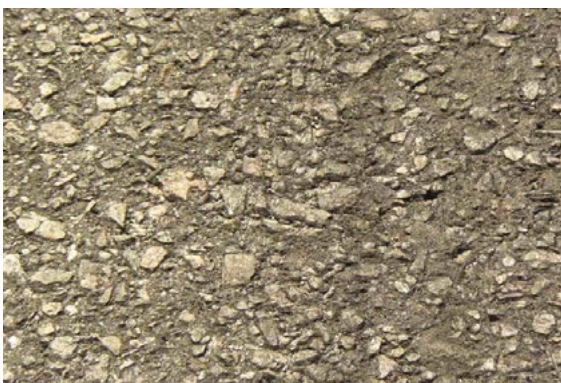
- Polimento de agregados em pavimento asfáltico.
- Fonte: GFIC/SIA.
- Observa-se exposição do agregado com pouco ligante superficial e início de polimento.
- Apresenta-se com certa perda de finos, compondo, também, quadro de desgaste superficial leve.

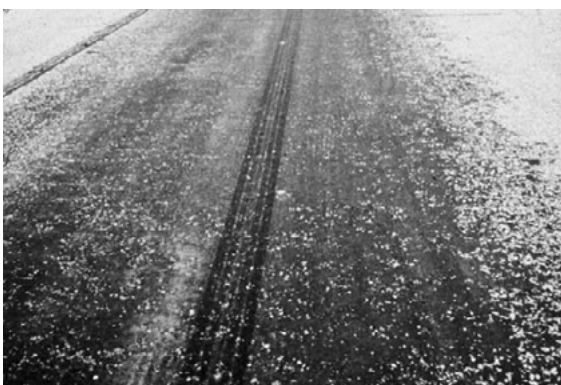
- Exsudação do material betuminoso em pavimento asfáltico.
- Fonte: *US Department of Transportation. Federal Aviation Administration. Advisory Circular. Airfield Pavement Surface Evaluation and Rating Manuals. 07/12/2004.*
- Nota-se o acúmulo de ligante segregado da massa, com pouco agregado visível e compondo um filme liso.

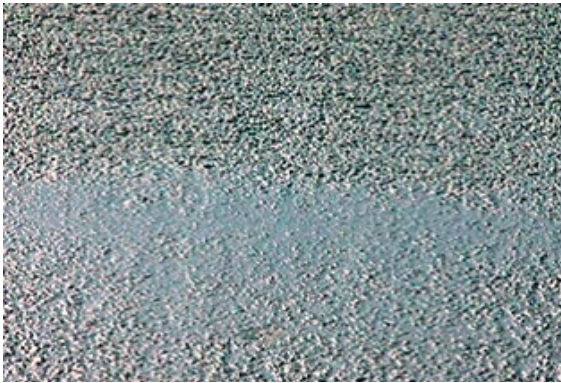
- Exsudação do material betuminoso em pavimento asfáltico.
- Fonte: Livro pavimentação asfáltica. Formação básica para engenheiros. Liedi Bariani Bernucci. Laura Maria Goretti da Motta. Jorge Augusto Pereira Ceratti. Jorge Barbosa Soares. Rio de Janeiro. 2008.
- Nota-se o acúmulo de ligante segregado da massa, com pouco agregado visível e compondo um filme liso. Pode ser também caracterizado pela aplicação de ligante líquido sobre a superfície.

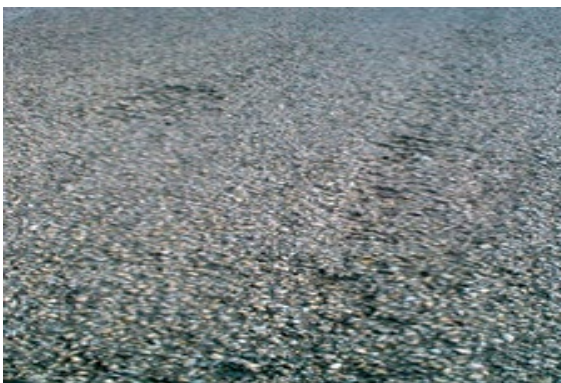
- Desagregação superficial média em pavimento asfáltico.
- Fonte: Livro pavimentação asfáltica: Formação básica para engenheiros. Liedi Bariani Bernucci. Laura Maria Goretti da Motta. Jorge Augusto Pereira Ceratti. Jorge Barbosa Soares.
- Perda de agregados, deixando a superfície rugosa e desprendendo material de granulometria fina a média. Geralmente, não ocorre uniformemente, concentrando-se em alguns trechos.

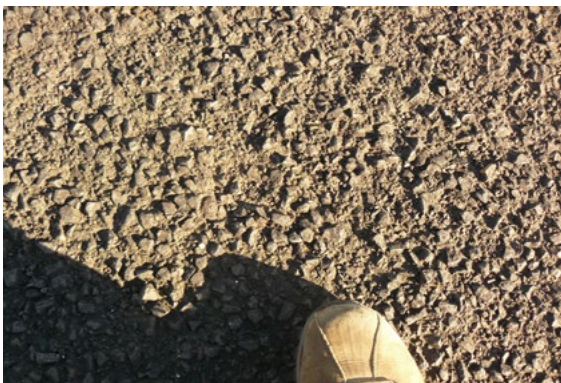
- Desagregação superficial média em pavimento asfáltico.
- Fonte: GFIC/SIA.
- Perda de agregados, deixando a superfície rugosa e desprendendo material cuja granulometria varia de fina a média. Geralmente, não ocorre uniformemente, concentrando-se em alguns trechos.

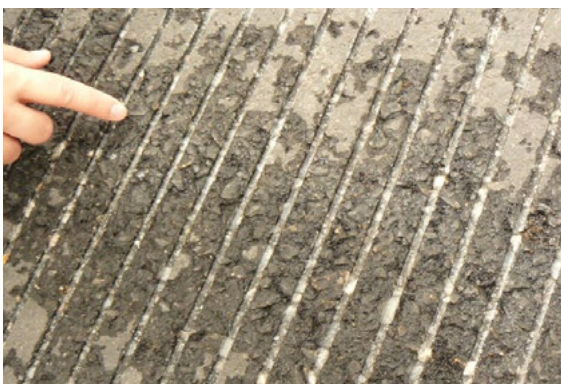
- Desagregação superficial média em pavimento asfáltico.
- Fonte: GFIC/SIA.
- Condição particular de desagregação em zona com *grooving*, com liberação de agregado graúdo e perda de função das ranhuras.

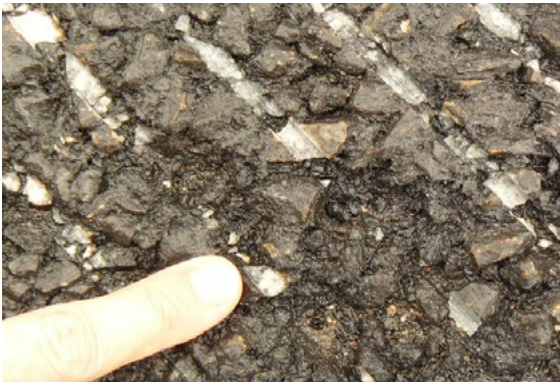
- Desagregação superficial alta em pavimento asfáltico.
- Fonte: acervo SIA.
- Condição particular de desagregação em zona com *grooving*, com liberação de agregado graúdo e perda de função das ranhuras.

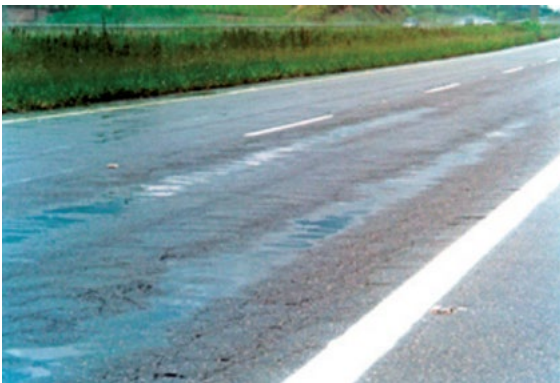
- Afundamento leve por consolidação em trilha de roda em pavimento asfáltico.
- Fonte: Livro pavimentação asfáltica: Formação básica para engenheiros. Liedi Bariani Bernucci. Laura Maria Goretti da Motta. Jorge Augusto Pereira Ceratti. Jorge Barbosa Soares.
- Percebe-se claramente as trilhas de roda sujeitas ao acúmulo de água. Tipicamente, não há perda de material, apenas deslocamento lateral da massa.

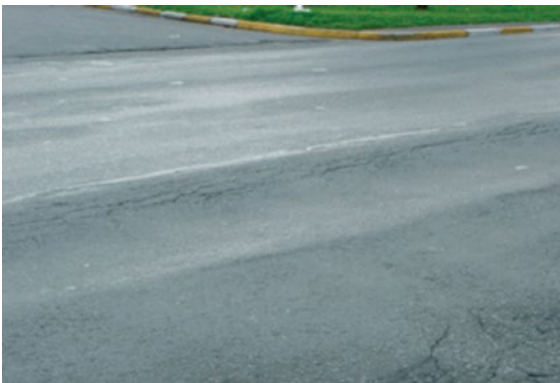
- Afundamento plástico alto nas trilhas de roda de pavimento asfáltico.
- Fonte: Livro pavimentação asfáltica: Formação básica para engenheiros. Liedi Bariani Bernucci. Laura Maria Goretti da Motta. Jorge Augusto Pereira Ceratti. Jorge Barbosa Soares.
- Percebe-se claramente as trilhas de roda sujeitas ao acúmulo de água. Tipicamente, não há perda de material, apenas o deslocamento lateral da massa. Percebe-se a ruptura longitudinal da camada superficial, com o aparecimento de trincas.

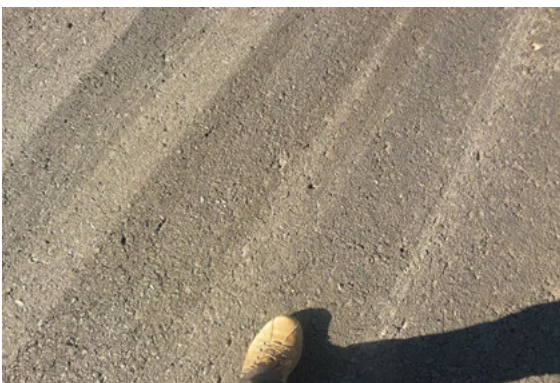
- Afundamento plástico leve nas trilhas de roda de pavimento asfáltico.
- Fonte: GFIC/SIA.
- Percebe-se a presença de trilhas de roda sujeitas ao acúmulo de água. Tipicamente, não há perda de material, apenas o deslocamento lateral da massa.

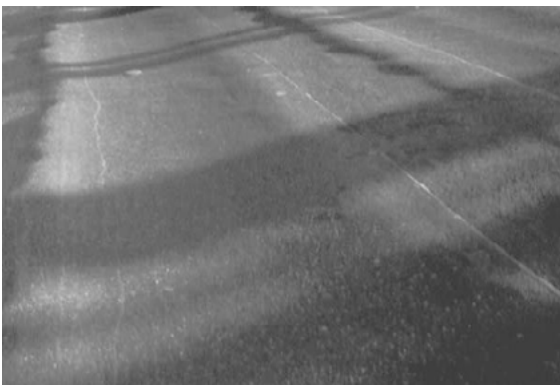
- Afundamento plástico alto nas trilhas de roda de pavimento asfáltico.
- Fonte: *US Department of Transportation. Federal Aviation Administration. Advisory Circular. Airfield Pavement Surface Evaluation and Rating Manuals. 07/12/2004.*
- Fluência de material superficial formando as trilhas de roda.

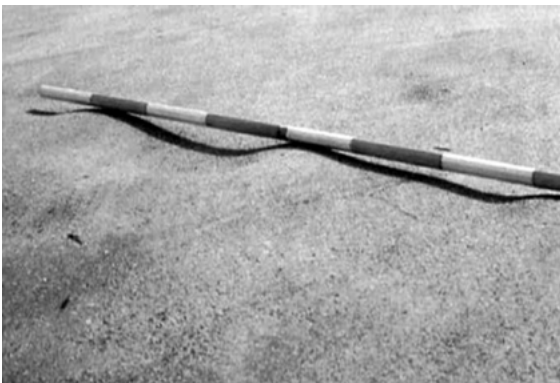
- Afundamento plástico alto nas trilhas de roda de pavimento asfáltico.
- Fonte: *US Department of Transportation. Federal Aviation Administration. Advisory Circular. Airfield Pavement Surface Evaluation and Rating Manuals. 07/12/2004.*
- Fluência de material superficial formando as trilhas de roda, com possível comprometimento das camadas inferiores.

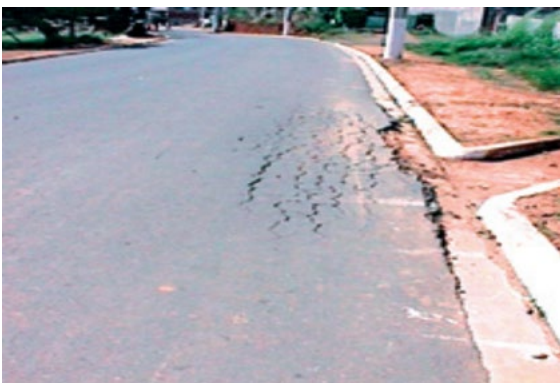
- Afundamento pontual de intensidade alta em pavimento asfáltico.
- Fonte: Livro pavimentação asfáltica: Formação básica para engenheiros. Liedi Bariani Bernucci. Laura Maria Goretti da Motta. Jorge Augusto Pereira Ceratti. Jorge Barbosa Soares.
- A deformação do pavimento é localizada, com as típicas trincas por afundamento e formação de bacia.

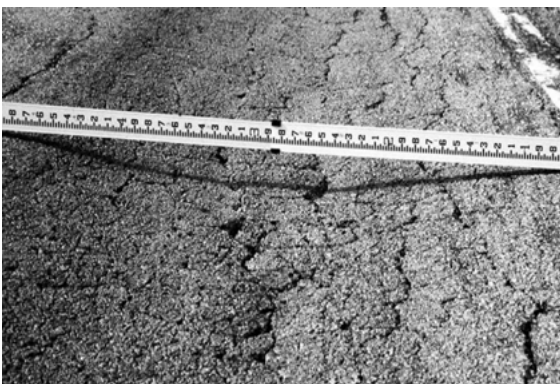
- Afundamento pontual de intensidade alta em pavimento asfáltico.
- Fonte: *US Department of Transportation. Federal Aviation Administration. Advisory Circular. Airfield Pavement Surface Evaluation and Rating Manuals. 07/12/2004.*
- No caso, percebe-se afundamento na região da trilha de roda, diferindo do apresentado no item 2.1 por ser localizado e com as trincas de ruptura mais marcadas.

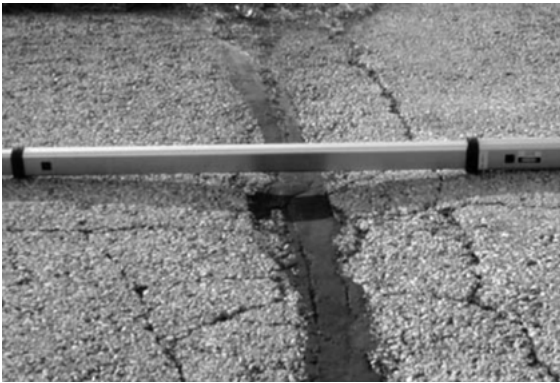
- Afundamento pontual de intensidade alta em pavimento asfáltico.
- Fonte: *US Department of Transportation. Federal Aviation Administration. Advisory Circular. Airfield Pavement Surface Evaluation and Rating Manuals. 07/12/2004.*
- Não se nota fluência de massa e, sim, trincas de ruptura, geralmente por deficiência nas camadas inferiores ou por perda de material fino.

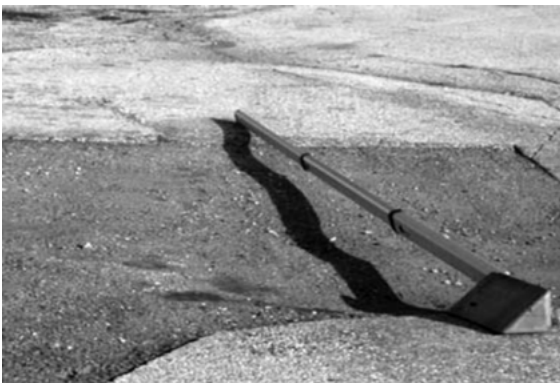
- Afundamento pontual de intensidade muito alta em pavimento asfáltico.
- Fonte: *US Department of Transportation. Federal Aviation Administration. Advisory Circular. Airfield Pavement Surface Evaluation and Rating Manuals. 07/12/2004.*
- Nesse caso, com poucas trincas, denotando possível falha de compactação no remendo.

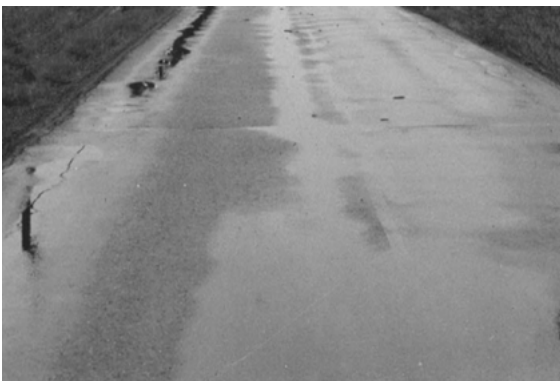
- Fluência em extremidade de via pavimentada.
- Fonte: *US Department of Transportation. Federal Aviation Administration. Advisory Circular. Airfield Pavement Surface Evaluation and Rating Manuals. 07/12/2004.*
- A fluência e deformação ocorrem por deslocamento de material em direção à área não pavimentada. A ocorrência mais comum é quando a zona de rolamento é muito próxima à extremidade do pavimento.

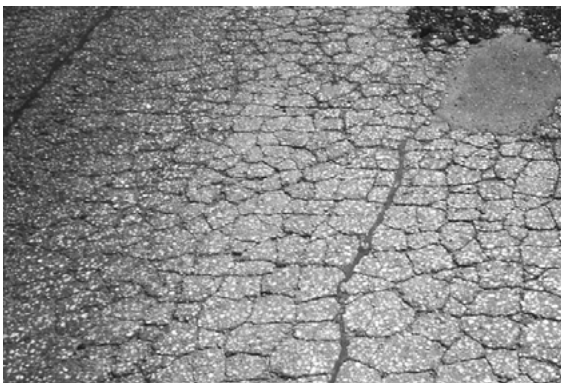
- Trincas do tipo couro de jacaré de intensidade alta.
- Fonte: *US Department of Transportation. Federal Aviation Administration. Advisory Circular. Airfield Pavement Surface Evaluation and Rating Manuals. 07/12/2004.*
- Caracteriza-se pela formação de pequenos blocos, formando textura que denuncia a ruptura estrutural do revestimento, com grande potencial de emissão de F0 e afundamento, principalmente na presença de água.

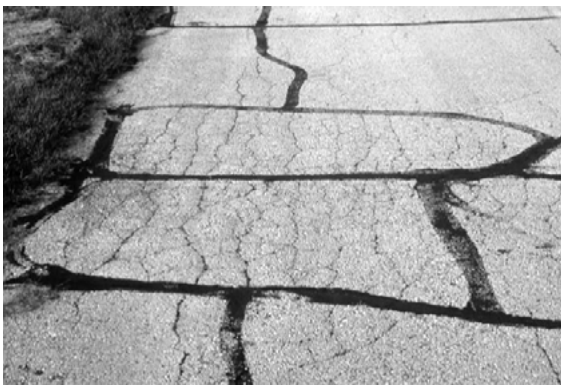
- Trincas do tipo couro de jacaré de intensidade média.
- Fonte: *US Department of Transportation. Federal Aviation Administration. Advisory Circular. Airfield Pavement Surface Evaluation and Rating Manuals. 07/12/2004.*
- Independente de algumas trincas maiores insuficientemente tratadas, nota-se a textura típica em blocos num setor relativamente reduzido. Está associada à fadiga do material sob esforços repetidos.

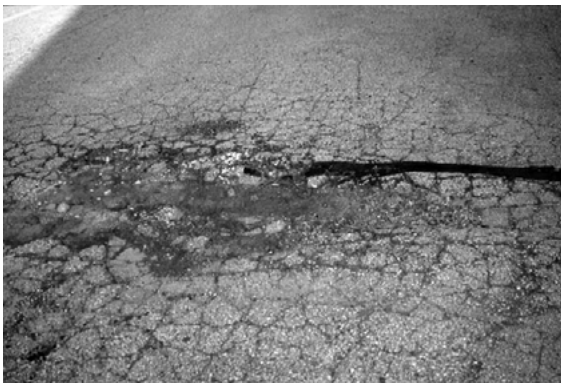
- Trincas do tipo couro de jacaré em estágio avançado de deterioração.
- Fonte: *US Department of Transportation. Federal Aviation Administration. Advisory Circular. Airfield Pavement Surface Evaluation and Rating Manuals. 07/12/2004.*
- A textura típica de blocos menores denuncia a progressão da patologia, chegando ao ponto de pulverização e perda de material superficial.

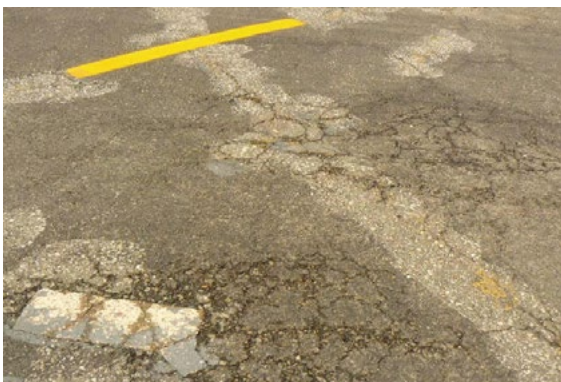
- Trincas em pequenas áreas isoladas, com textura típica de blocos.
- Fonte: GFC/SIA.
- No caso, a patologia inicial combina-se com claro desgaste superficial do pavimento.

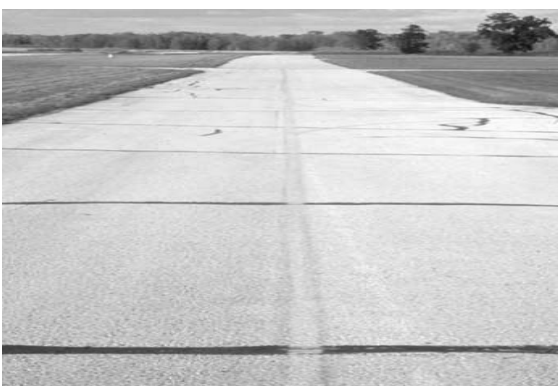
- Trincas leves relacionadas à movimentação térmica em pavimento asfáltico.
- Fonte: *US Department of Transportation. Federal Aviation Administration. Advisory Circular. Airfield Pavement Surface Evaluation and Rating Manuals. 07/12/2004.*
- O hábito transversal espaçado e a pequena abertura caracterizam estas trincas, de pouca agressividade nesse estágio.

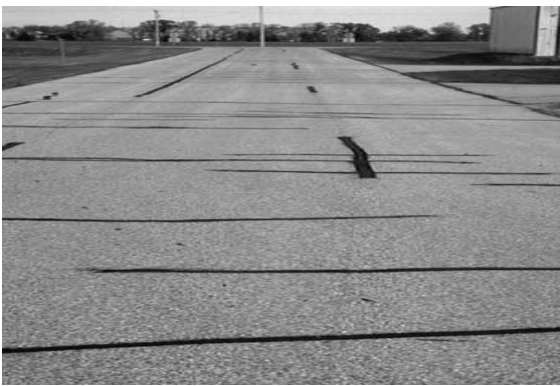
- Trincas leves relacionadas à movimentação térmica em pavimento asfáltico.
- Fonte: *US Department of Transportation. Federal Aviation Administration. Advisory Circular. Airfield Pavement Surface Evaluation and Rating Manuals. 07/12/2004.*
- Com predominância transversal e pequena abertura. No caso, tratadas com material selante.

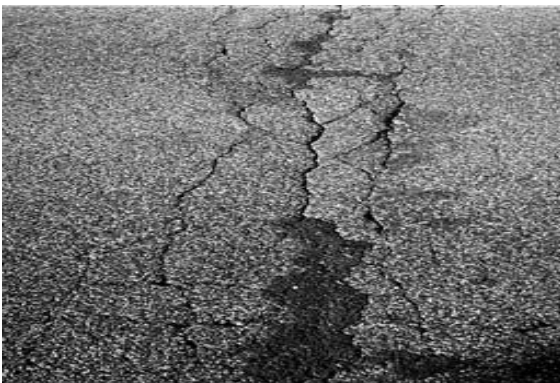
- Trincas em geral em pavimento asfáltico. Intensidade média e ocorrência pontual.
- Fonte: *US Department of Transportation. Federal Aviation Administration. Advisory Circular. Airfield Pavement Surface Evaluation and Rating Manuals. 07/12/2004.*
- Nesse estágio, a patologia tem potencial de emissão de FO em blocos maiores, além de viabilizar a infiltração de água e a perda de finos nas camadas inferiores, com degradação rápida.

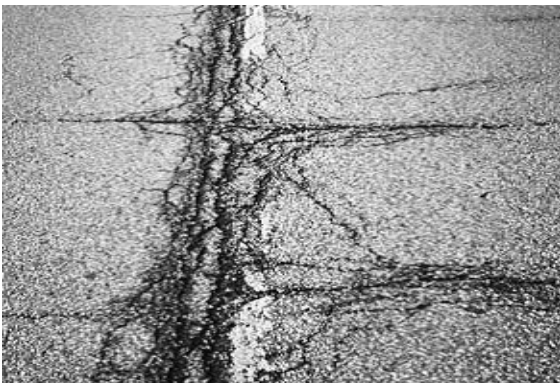
- Trincas em geral em pavimento asfáltico. Intensidade média.
- Fonte: *US Department of Transportation. Federal Aviation Administration. Advisory Circular. Airfield Pavement Surface Evaluation and Rating Manuals. 07/12/2004.*
- No caso, predomina uma trinca que acompanha junta construtiva, com potencial de FO menores e infiltração.

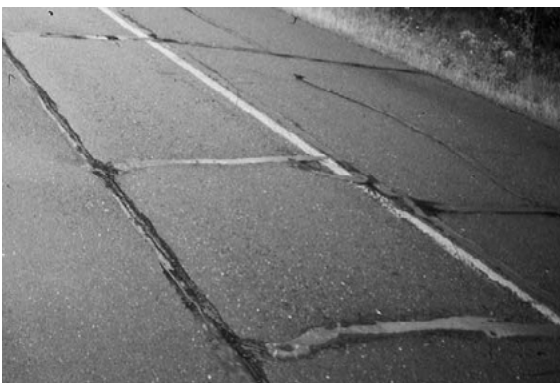
- Trincamento típico por reflexão (placas de concreto inferiores) em pavimento asfáltico.
- Fonte: *US Department of Transportation. Federal Aviation Administration. Advisory Circular. Airfield Pavement Surface Evaluation and Rating Manuals. 07/12/2004.*
- O padrão de repetição em formas regulares é claro. Há pouco risco de FO, mas com potencial de infiltração e descalçamento das placas inferiores.

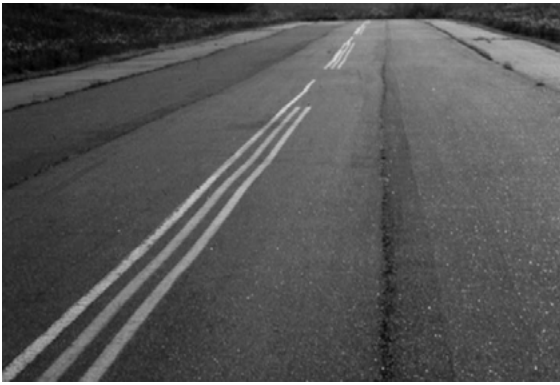
- Trinca construtiva na junção dos “panos” do pavimento asfáltico.
- Fonte: *US Department of Transportation. Federal Aviation Administration. Advisory Circular. Airfield Pavement Surface Evaluation and Rating Manuals. 07/12/2004.*
- Trinca típica longitudinal, com potencial de empoçamento e danos a pneus caso exista desnível ou degrau.

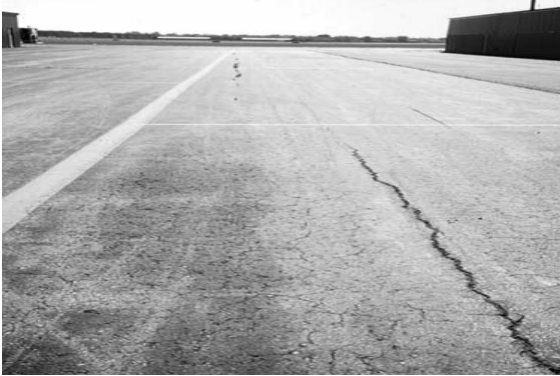
- Trinca construtiva não selada e cuja abertura é menor que 6 mm.
- Fonte: *US Department of Transportation. Federal Aviation Administration. Advisory Circular. Airfield Pavement Surface Evaluation and Rating Manuals. 07/12/2004.*
- A condição típica caracteriza-se pelo fato de serem retas, ou seja, no sentido longitudinal da pista.

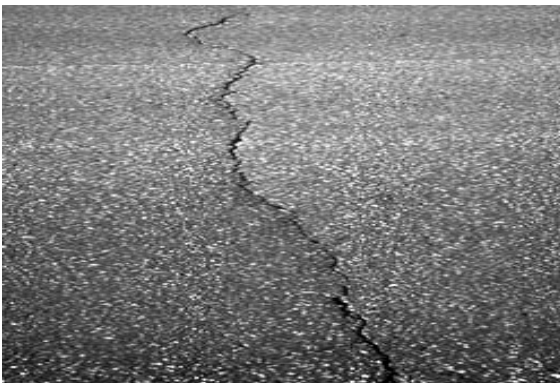
- Trinca típica em pavimento com espessura inferior a 6 mm.
- Fonte: *US Department of Transportation. Federal Aviation Administration. Advisory Circular. Airfield Pavement Surface Evaluation and Rating Manuals. 07/12/2004.*
- A existência da trinca, como qualquer outra, possibilita a entrada de água em direção às camadas inferiores do pavimento e, conseqüentemente, a perda de material fino.

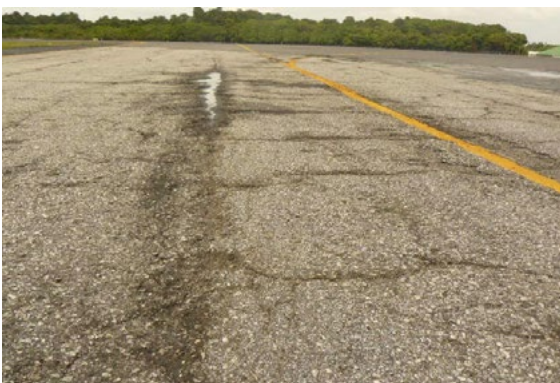
- Trincas de hábito variado em pavimento asfáltico.
- Fonte: GFIC/SIA.
- Não se nota padrão definido, mas relacionam-se ao desgaste intenso da camada asfáltica. Na linha central (amarela), há razoável perda de material, dando origem a buraco de hábito linear extenso.

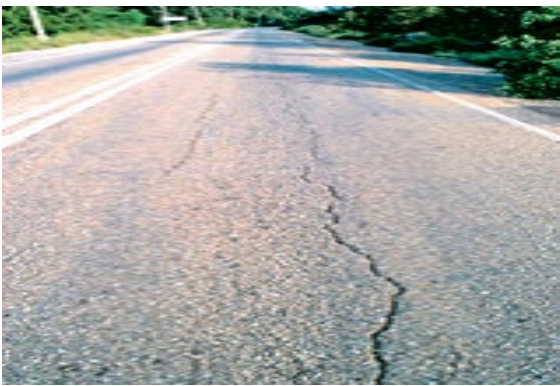
- Trincas longitudinais longas em pavimento asfáltico.
- Fonte: Livro pavimentação asfáltica: Formação básica para engenheiros. Liedi Bariani Bernucci. Laura Maria Goretti da Motta. Jorge Augusto Pereira Ceratti. Jorge Barbosa Soares.
- Aproximadamente longitudinais, mas não retas, sugerem algum recalque lateral das camadas inferiores, com potencial de infiltração e perda de finos.

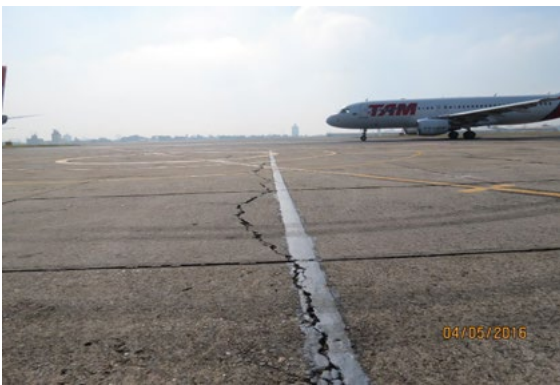
- Trincas (rachaduras) em pavimento rígido (placas de concreto) localizadas em pátios de estacionamento de aeronaves.
- Fonte: GTEA/GCOP/SIA.
- No caso, as peças estruturais provavelmente encontram-se fraturadas por toda a seção, com potencial de infiltração e perda de finos. Existe a possibilidade da ocorrência de posterior desnivelamento entre segmentos, além de danos aos pneus das aeronaves.

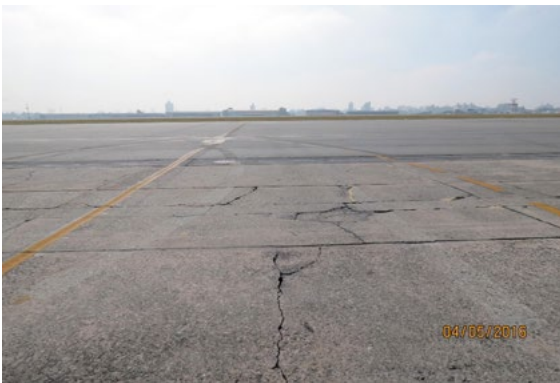
- Trincas (rachaduras) em pavimento rígido (placas de concreto) localizadas em pátios de estacionamento de aeronaves.
- Fonte: GTEA/GCOP/SIA.
- As peças estruturais provavelmente encontram-se fraturadas por toda a seção, com potencial de infiltração e perda de finos, além da separação em blocos menores que podem se desprender. Em casos de desnivelamento e perda de blocos, há risco de danos aos pneus das aeronaves.

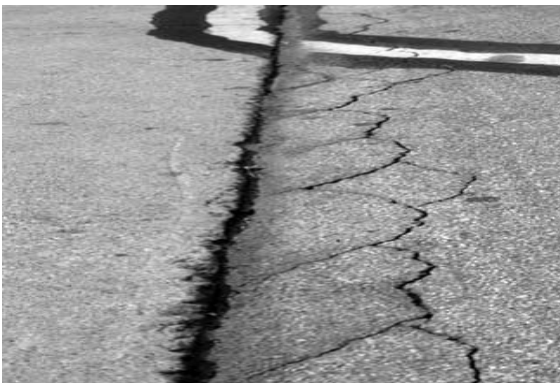
- Trincas severas em borda de pavimento e junto ao piso de concreto (à esquerda).
- Fonte: *US Department of Transportation. Federal Aviation Administration. Advisory Circular. Airfield Pavement Surface Evaluation and Rating Manuals. 07/12/2004.*
- No encontro de dois tipos de pavimento, a movimentação diferencial gerou trinca importante, além da fragmentação da borda do asfalto. A trinca gerará perda de finos na base, além da possível emissão de FO pela perda de blocos de asfalto.

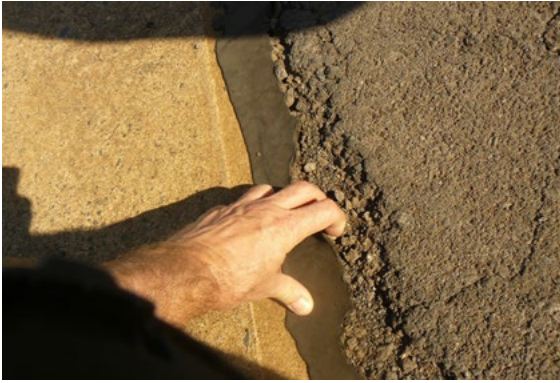
- Trinca selada na junção de pavimentos flexível e rígido.
- Fonte: GFIC/SIA.
- Falta de cuidado na execução da concordância do asfalto provocou desnível com risco de descontrole direcional.

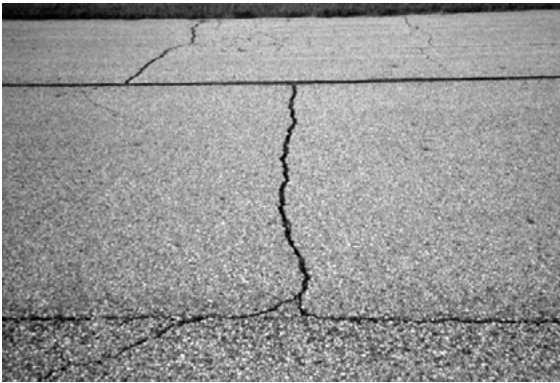
- Trincas em bloco (ângulo com aproximadamente 90°) em pavimento asfáltico.
- Fonte: *US Department of Transportation. Federal Aviation Administration. Advisory Circular. Airfield Pavement Surface Evaluation and Rating Manuals. 07/12/2004.*
- As peças estruturais provavelmente encontram-se fraturadas por toda a seção, com potencial de infiltração e perda de finos. Em casos de desnivelamento, há risco de danos aos pneus das aeronaves.

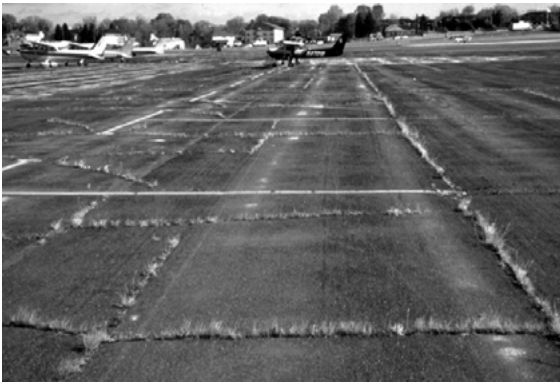
- Intenso trincamento em bloco com abertura maior que 6 mm (ângulo com aproximadamente 90°) e com a presença de vegetação nas trincas.
- Fonte: *US Department of Transportation. Federal Aviation Administration. Advisory Circular. Airfield Pavement Surface Evaluation and Rating Manuals. 07/12/2004.*

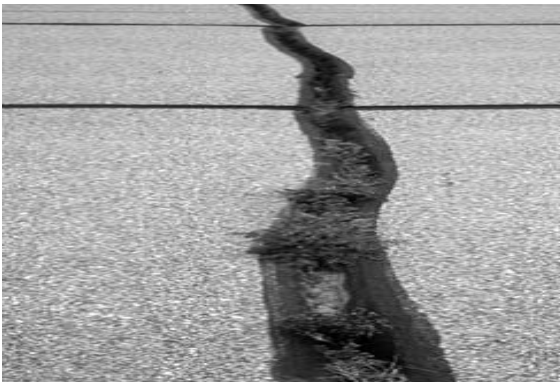
- Trinca intensa em pavimento rígido com selagem desgastada.
- Fonte: *US Department of Transportation. Federal Aviation Administration. Advisory Circular. Airfield Pavement Surface Evaluation and Rating Manuals. 07/12/2004.*
- A grande espessura da trinca necessita de selagem com materiais mais caros e retirada de resíduos. Se houver desnivelamento há, risco de danos a pneus.

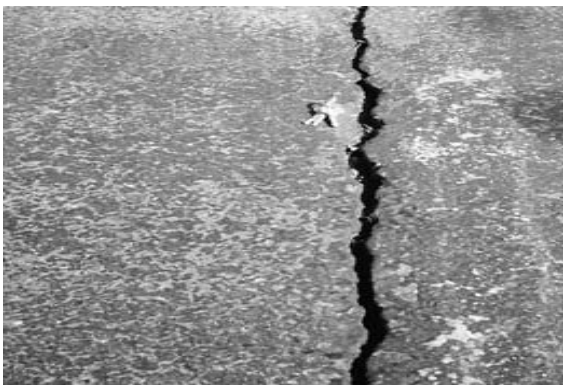
- Trinca (rachadura) com largura superior a 12 mm em pavimento asfáltico.
- Fonte: *US Department of Transportation. Federal Aviation Administration. Advisory Circular. Airfield Pavement Surface Evaluation and Rating Manuals. 07/12/2004.*
- Intensa infiltração provoca perda de finos na base e desnivelamento entre as partes.

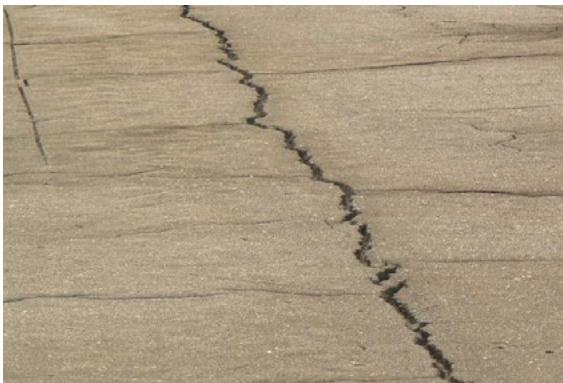
- Trinca em pavimento asfáltico > 12 mm
- Fonte: GFIC/SIA.
- Intensa infiltração provoca perda de finos na base e desnivelamento entre as partes. Potencial de emissão de FO com fragmentos de asfalto.

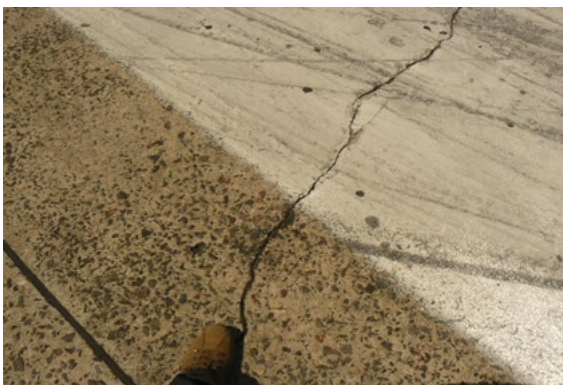
- Trinca leve em concreto – cabeceira de pista de pouso e decolagem.
- Fonte: GFIC/SIA.
- Sem grandes consequências para a segurança operacional nesse estado, deve ser avaliada a evolução do problema. O giro dos pneus nessa localização pode potencializar o surgimento dessa patologia.

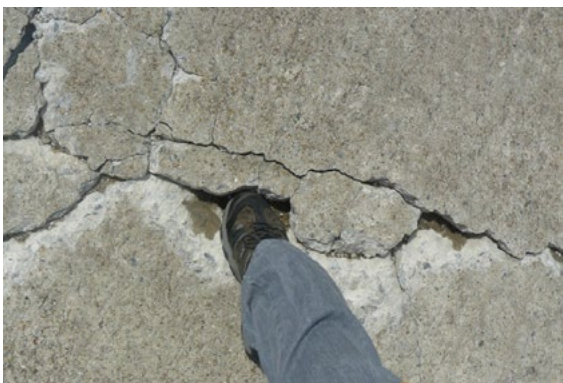
- Trincamento intenso em pavimento de concreto – pátio.
- Fonte: GFIC/SIA.
- Trincamento não tratado em área de intenso carregamento resultou em múltiplas fragmentações, gerando FO expressivos e desníveis importantes, com potencial risco aos motores das aeronaves.

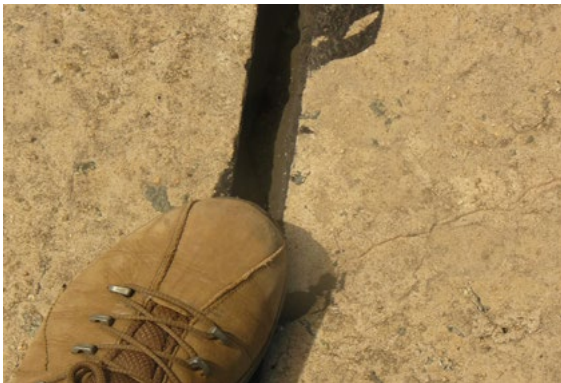
- Junta entre placas de concreto não seladas.
- Fonte: GFIC/SIA.
- A falta de selante propiciou infiltração e perda de finos nas camadas inferiores, com o consequente desnivelamento entre as placas.
- Potencial risco aos pneus das aeronaves e, conforme a velocidade da aeronave, eventual perda de controle direcional.

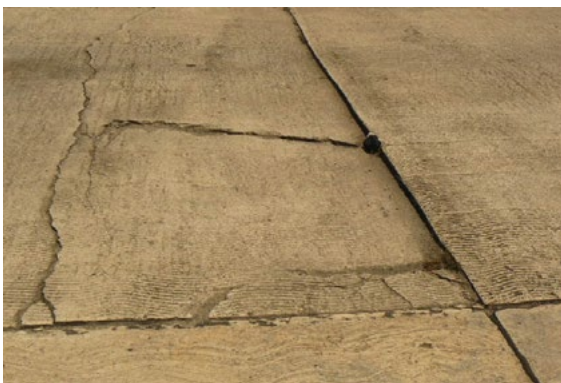
- Juntas não seladas e trincas em pavimento de concreto (pátio).
- Fonte: GFIC/SIA.
- Provável infiltração por junta não tratada e perda de finos nas camadas inferiores resultou em deslocamento e fragmentação da peça, originando desnível e trazendo potencial risco de descontrole e danos a aeronaves, a depender da velocidade.

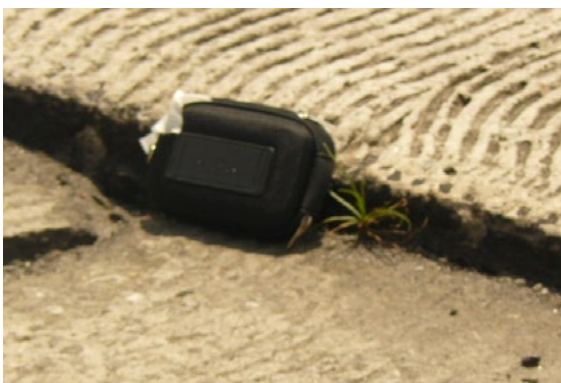
- Junta entre placas de concreto não seladas.
- Fonte: GFIC/SIA.
- A falta de selante propiciou infiltração e perda de finos nas camadas inferiores, com o consequente desnivelamento entre as placas. Potencial risco aos pneus das aeronaves e possibilidade de perda de controle direcional, a depender da velocidade.

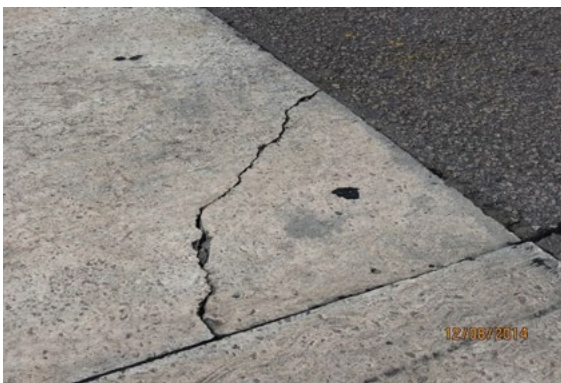
- Esborcinamento leve (quebra de canto) em placa de concreto.
- Fonte: GTEA/GCOP/SIA.
- O não tratamento da patologia pode resultar no desprendimento da ponta da placa e em outros danos à peça de concreto, com potencial ocorrência de FO e surgimento de cantos vivos que podem ser agressivos aos pneus das aeronaves.

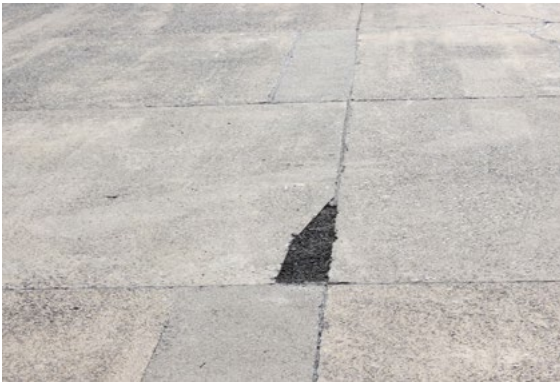
- Esborcinamento (quebra de canto) em placa de concreto. Patologia parcialmente tratada.
- Fonte: GTEA/GCOP/SIA.
- O não tratamento da patologia pode resultar no desprendimento da ponta da placa e em outros danos à peça de concreto, com potencial ocorrência de FO e surgimento de cantos vivos que podem ser agressivos aos pneus das aeronaves.

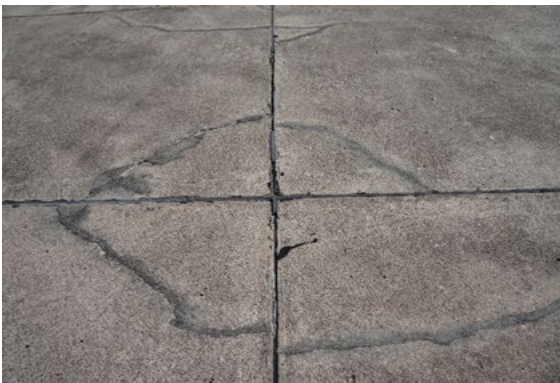
- Esborcinamentos (quebra de cantos) em placas de concreto.
- Fonte: GTEA/GCOP/SIA.
- O não tratamento da patologia pode resultar no desprendimento da ponta da placa e em outros danos à peça de concreto, com potencial ocorrência de FO e surgimento de cantos vivos que podem ser agressivos aos pneus das aeronaves.

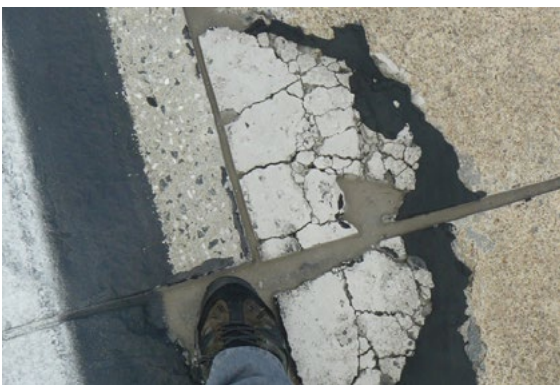
- Intenso esborcinamento de cantos de placas de concreto em cabeceira de pista de pouso e decolagem.
- Fonte: GFIC/SIA.
- O tratamento precário da patologia é percebido após a fragmentação e desprendimento, dando ocorrência a FO e cantos vivos em área de giro de aeronaves, particularmente agressivo aos pneus.

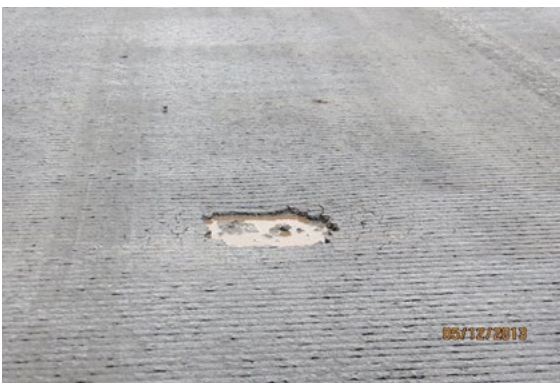
- Buraco (panela) em pavimento de pista de pouso e decolagem, com dimensão superior a 10 cm.
- Fonte: GTEA/GCOP/SIA.
- Nota-se o desgaste do grooving, devido à provável fragilidade da camada asfáltica ou ao desgaste natural (envelhecimento) do revestimento. Potencial de rápido avanço, FO e riscos diversos às aeronaves.

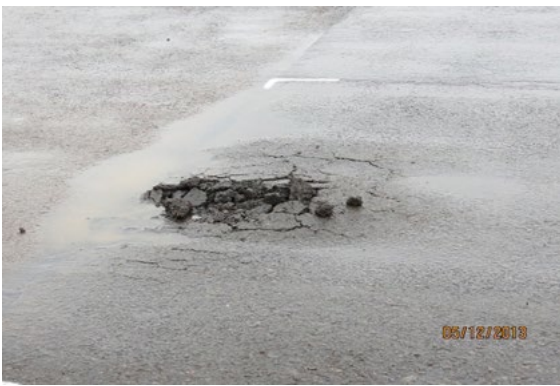
- Buraco (panela) em formação sobre a superfície de pavimento de pista de táxi, com dimensão superior a 10 cm.
- Fonte: GTEA/GCOP/SIA.
- A fragmentação da camada asfáltica pode oferecer riscos por emissão de FO, com potencial de rápida expansão para as demais áreas.

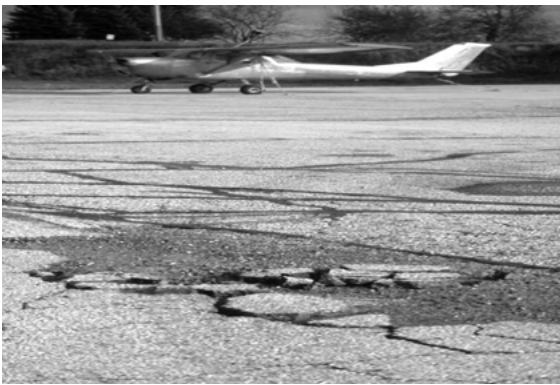
- Formação de grande buraco no revestimento asfáltico, com desprendimento de material.
- Fonte: *US Department of Transportation. Federal Aviation Administration. Advisory Circular. Airfield Pavement Surface Evaluation and Rating Manuals. 07/12/2004.*

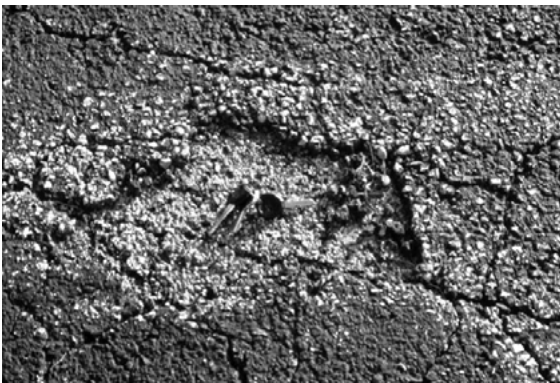
- Típico buraco (panela) em pavimento envelhecido.
- Fonte: *US Department of Transportation. Federal Aviation Administration. Advisory Circular. Airfield Pavement Surface Evaluation and Rating Manuals. 07/12/2004.*

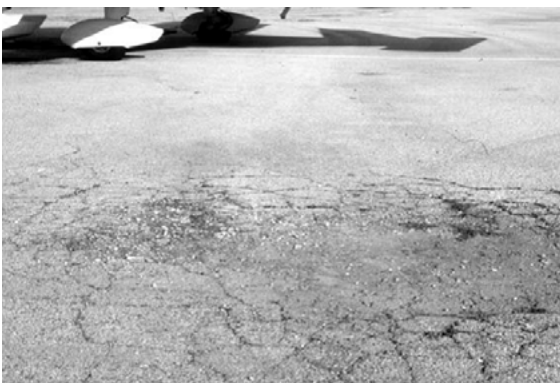
- Formação de grande buraco com desprendimento de material asfáltico e com possível comprometimento estrutural.
- Fonte: *US Department of Transportation. Federal Aviation Administration. Advisory Circular. Airfield Pavement Surface Evaluation and Rating Manuals. 07/12/2004.*
- Falha aparentemente originada em ocorrência do tipo “couro de jacaré”, com progressão de afundamento e perda de material da superfície.

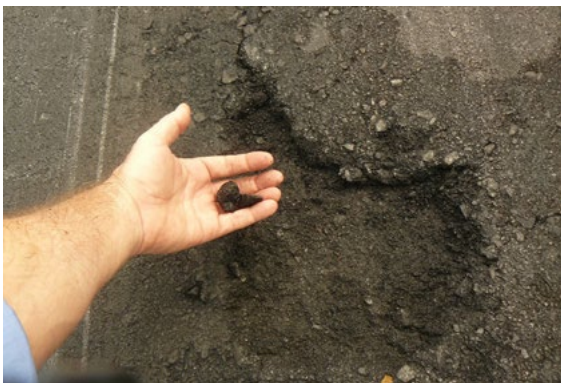
- Buraco (panela) em formação sobre a superfície de pavimento de pista de táxi, com dimensão superior a 10 cm.
- Fonte: GFIC/SIA.
- A fragmentação e o descolamento da camada asfáltica podem oferecer riscos por emissão de FO, com rápido potencial de avanço da patologia.

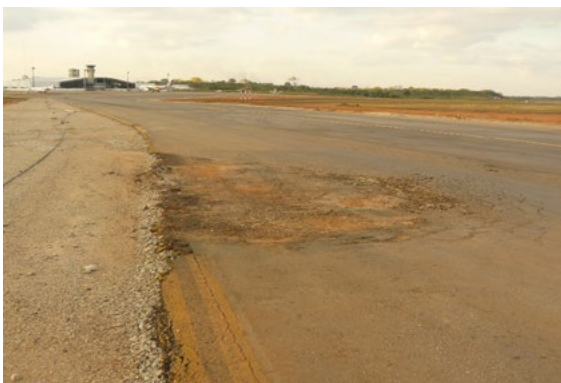
- Buraco de grande extensão sobre a superfície de pavimento de pista de táxi.
- Fonte: GFIC/SIA.
- A degradação contínua sem tratamento provocou o alargamento e o aprofundamento do defeito. À esquerda, vê-se serviço de recomposição do acostamento.

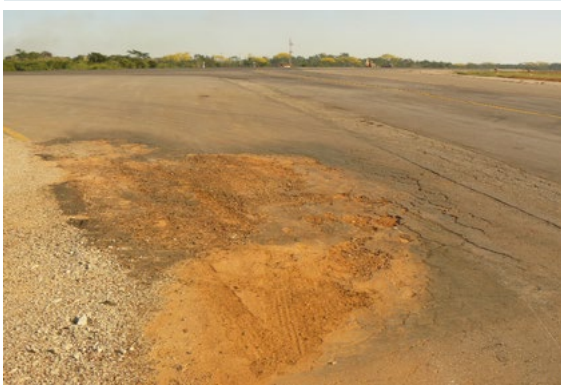
- Buraco de grande extensão e intensidade sobre a superfície de pavimento de pista de táxi.
- Fonte: GFIC/SIA.
- A degradação contínua sem tratamento provocou o alargamento e o aprofundamento do defeito.

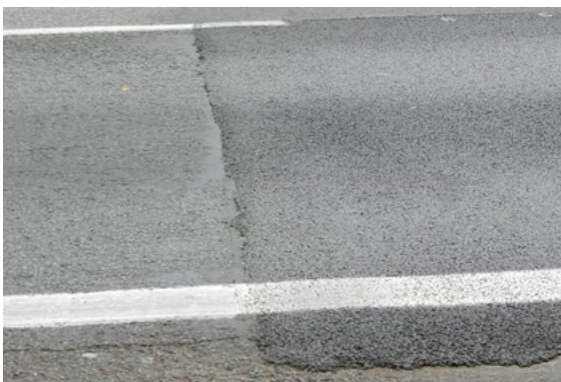
- Remendo com desnível executado em pavimento.
- Fonte: GTEA/GCOP/SIA.
- Execução deficiente do reparo.

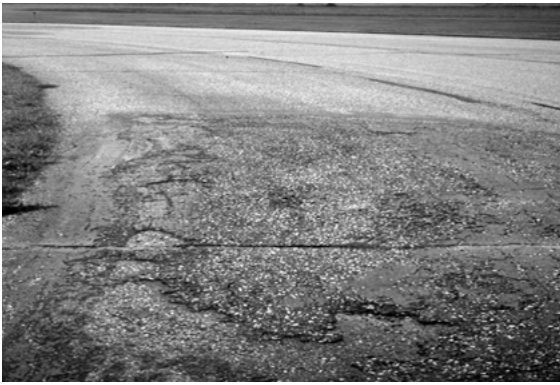
- Remendo em pavimento asfáltico executado com baixo controle de qualidade e contendo diversos desníveis.
- Fonte: *US Department of Transportation. Federal Aviation Administration. Advisory Circular. Airfield Pavement Surface Evaluation and Rating Manuals. 07/12/2004.*
- Execução precária com problemas de aderência e falta de reparo tempestivo provoca emissão de FO, empoçamento e riscos aos pneus das aeronaves.

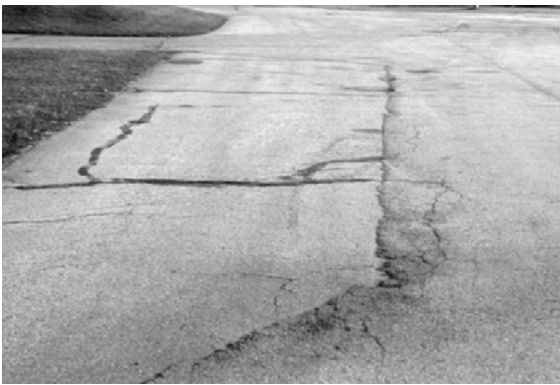
- Remendo em pavimento asfáltico executado com baixo controle de qualidade, apresentando bordas (desníveis) construtivos, além de trincas.
- Fonte: *US Department of Transportation. Federal Aviation Administration. Advisory Circular. Airfield Pavement Surface Evaluation and Rating Manuals. 07/12/2004.*
- Execução deficiente do reparo provoca solavanco no rolamento e risco de descontrole direcional das aeronaves, a depender da velocidade.

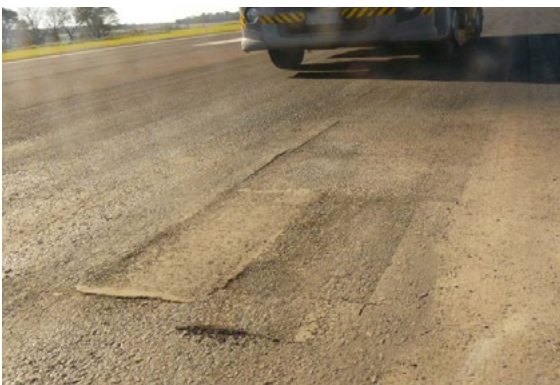
- Remendo com desnível executado em pavimento da pista de pouso e decolagem.
- Fonte: GFIC/SIA.
- Execução deficiente do reparo provoca solavanco no rolamento. Sobreposição de remendos pode denunciar condição limítrofe no tocante à vida útil do pavimento, carecendo de trabalho geral de restauração.

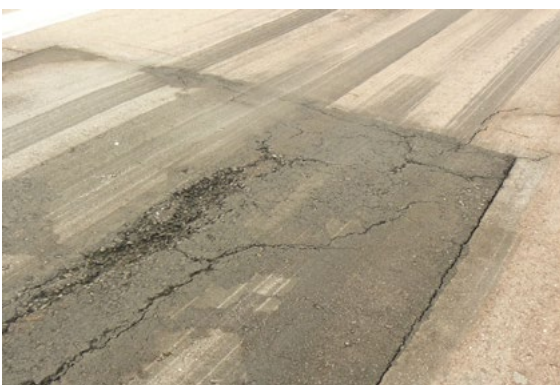
- Remendo com desnível em pista de pouso e decolagem.
- Fonte: GFIC/SIA.
- Remendo mal executado, com desnível, e sem tratamento adequado das camadas inferiores, o que gerou nova degradação.

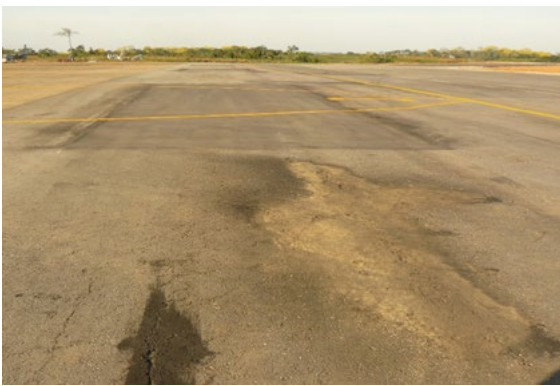
- Remendo com desnível executado em pavimento da pista de táxi.
- Fonte: GFIC/SIA.
- Execução deficiente do reparo provoca solavanco na camada de rolamento. Sobreposição de remendos pode denunciar condição limítrofe no tocante à vida útil do pavimento, carecendo de trabalho geral de restauração.
- Área anterior, com marca de empoçamento seco, indica afundamento a ser corrigido.

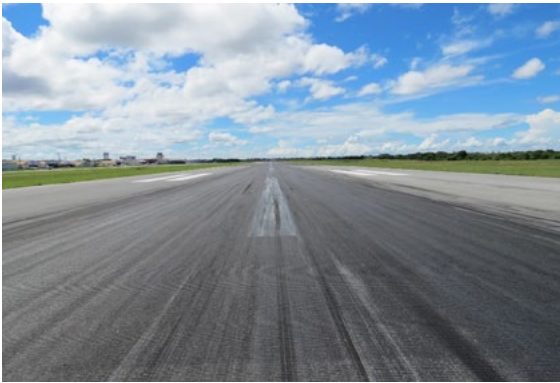
- *Grooving* em pavimento de pista de pouso e decolagem colmatado por borracha.
- Fonte: GTEA/GCOP/SIA.
- De ocorrência típica próxima à zona de toque, a observação mais próxima mostraria as ranhuras preenchidas parcialmente por borracha e sujeira, elementos prejudiciais quanto à eficiência de drenagem.
- Em pavimentos revestidos com Camada Porosa de Atrito (CPA), o acúmulo de borracha prejudica a velocidade de escoamento da água no interior da camada porosa.

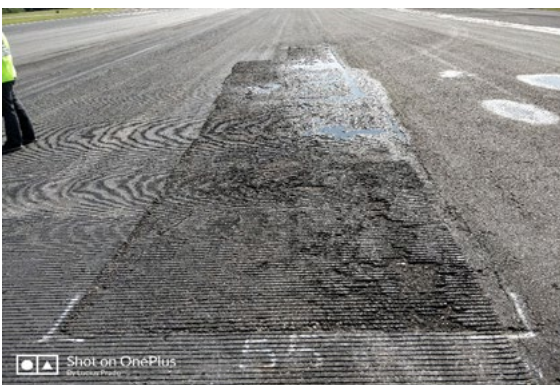
- Reparo em região de pavimento com posterior execução de *grooving*,
- Fonte: GTEA/GCOP/SIA.
- Os reparos, geralmente compostos por pré-misturados à frio, não se mostram adequados para receber ranhuras transversais, inviabilizando a correta drenagem a que se destina o *grooving*, enquanto também pode ser verificada desagregação superficial, com geração de FO fino.

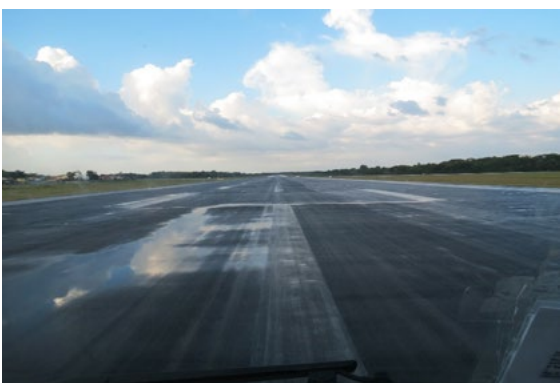
- Empoçamento médio de água na pista de pouso e decolagem.
- Fonte: GTEA/GCOP/SIA.
- Falhas no nivelamento construtivo ou deformações decorrentes do uso (trilhas) provocam empoçamento, com potencial risco de desvio em relação ao eixo da pista.

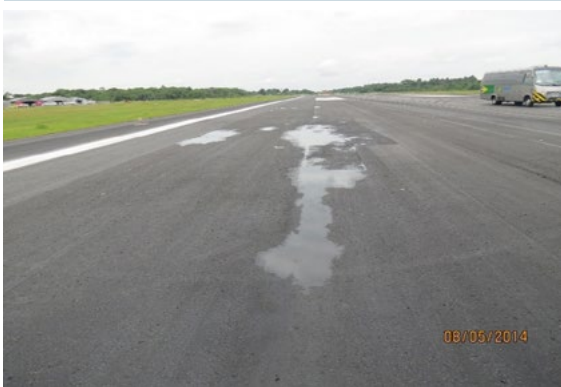
- Empoçamento de água leve em pista de pouso e decolagem.
- Fonte: GTEA/GCOP/SIA.
- No caso, motivado por falha de nivelamento construtivo na junção das faixas.
