Biblioteca de Patologias
**DE PAVIMENTOS
AEROPORTUÁRIOS**

BIBLIOTECA DE PATOLOGIAS DE PAVIMENTOS AEROPORTUÁRIOS (2ª EDIÇÃO)

SUPERINTENDÊNCIA DE INFRAESTRUTURA AEROPORTUÁRIA – SIA

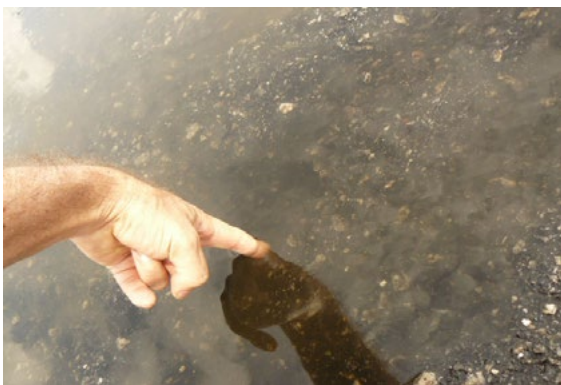
- Empoçamento alto em pista de pouso e decolagem.
- Fonte: GFIC/SIA.
- Falha de nivelamento construtivo em cruzamento de duas pistas de pouso e decolagem, com possibilidade de perda do controle direcional da aeronave em condição de chuva.

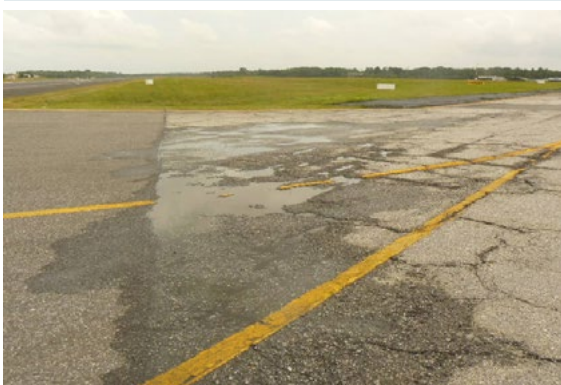
- Empoçamento médio em pista de táxi.
- Fonte: GFIC/SIA.
- Junção de duas etapas de pavimentação, onde a área mais antiga e danificada não conserva declividade mínima para drenagem, além de apresentar trincas diversas e desgaste acentuado.

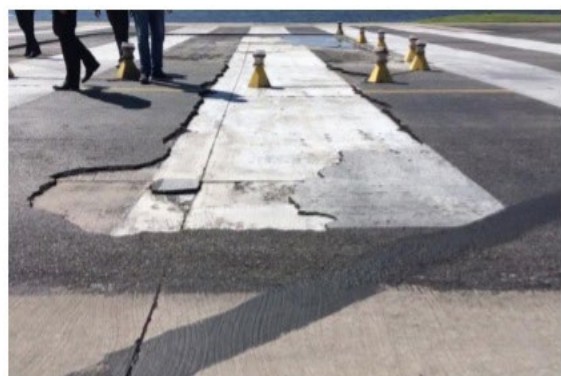
- Descolamento de camada asfáltica sobre pavimento rígido.
- Fonte: GTEA/GCOP/SIA.
- Exemplo crítico, em que falhas construtivas não garantem a aderência da camada asfáltica e se desprendem, até mesmo sob ação do *jet-blast*.

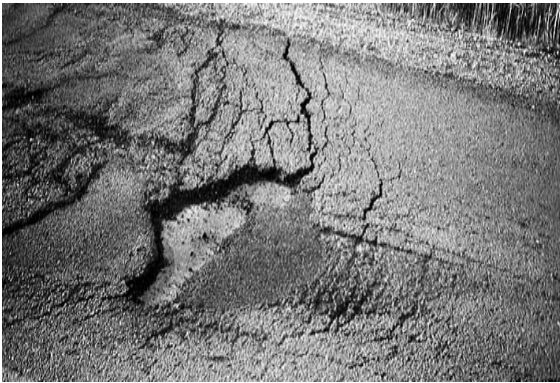
- Descolamento pontual intenso provocado por escorregamento da camada de revestimento, em função de má aderência.
- Fonte: *US Department of Transportation. Federal Aviation Administration. Advisory Circular. Airfield Pavement Surface Evaluation and Rating Manuals. 07/12/2004.*
- O formato das trincas denuncia o escorregamento que, a seguir, provocou múltiplas rupturas no revestimento, além de o aparecimento de buraco.

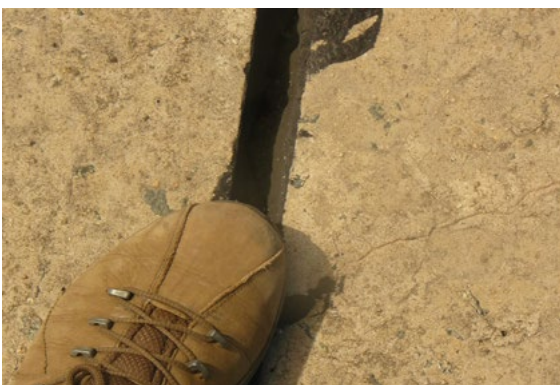
- Junta entre placas de concreto não seladas.
- Fonte: GFIC/SIA.
- A falta de selante propiciou infiltração e perda de finos das camadas inferiores, com o conseqüente desnivelamento entre as placas. Possibilidade de risco significativo aos pneus das aeronaves e, conforme localização do defeito, possibilidade de perda do controle direcional.

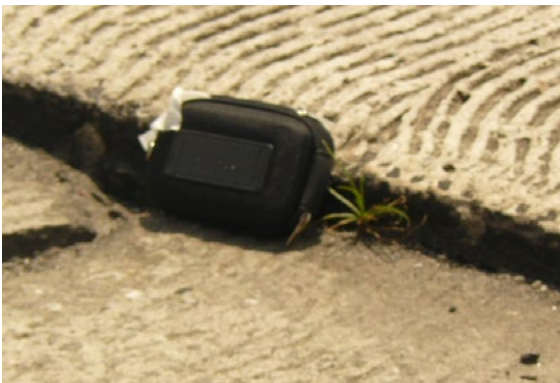
- Junta entre placas de concreto não selada.
- Fonte: GFIC/SIA.
- A falta de selante propiciou infiltração e perda de finos das camadas inferiores, com o conseqüente desnivelamento entre as placas. Possibilidade de risco significativo aos pneus das aeronaves e, conforme localização do defeito, possibilidade de perda do controle direcional.

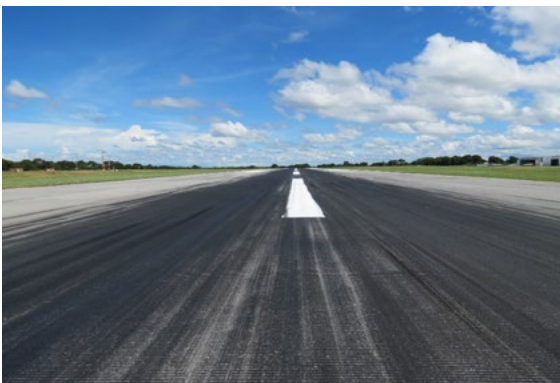
- Acúmulo de borracha em pavimento de pista de pouso e decolagem detectado por meio de inspeção visual.
- Fonte: GTEA/GCOP/SIA.
- Muito comum, principalmente próximo a zonas de toque, o emborrachamento percebido visualmente pode se agravar rapidamente em aeroportos de grande tráfego, não tendo sua conformidade (atrito mínimo) garantida por testes realizados a curto/médio prazo.
- Percebe-se, aparentemente, a repintura da *center line* sobre superfície já emborrachada.

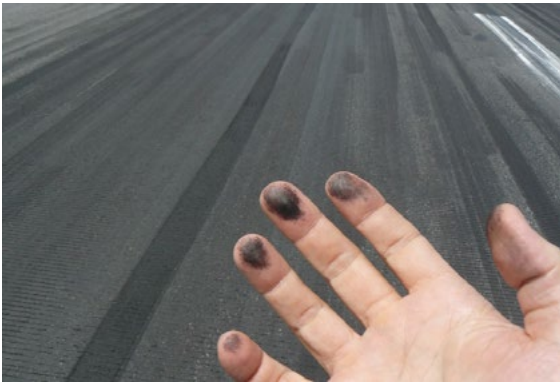
- Superfície com excesso de emborrachamento.
- Fonte: GFIC/SIA.
- Nesse caso, teste de coeficiente de atrito realizado poucas semanas antes comprovava os níveis mínimos, enquanto a condição visual levantava suspeitas sobre a conformidade ao parâmetro de coeficiente de atrito regulamentar.
- Nota-se que a avaliação visual produz resultado empírico que pode ser útil.

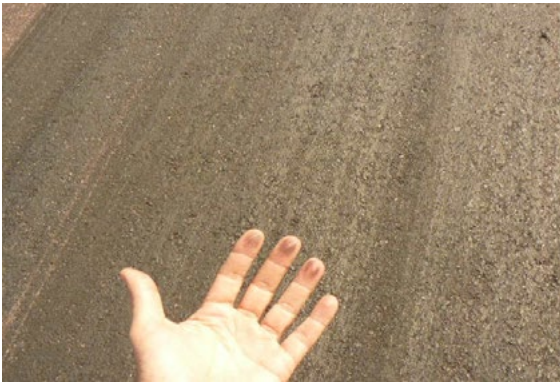
- Superfície com emborrachamento médio.
- Fonte: GFIC/SIA.
- Visualmente, a pouca porosidade e o pouco brilho dão indícios de que o trecho pode não estar em conformidade mínima, o que deve ser confirmado por testes de aderência posteriores.
- Nota-se que a avaliação visual produz resultado empírico que pode ser útil.

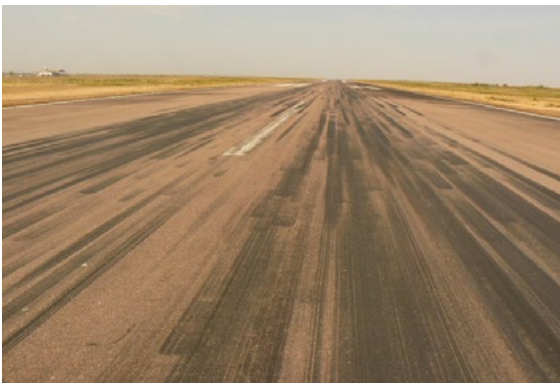
- Condição de emborrachamento leve.
- Fonte: GFIC/SIA.
- Condição típica de zona de toque, onde o emborrachamento da pista de pouso e decolagem não parece intenso, o que deve ser amparado pelos testes de coeficiente atrito previstos nos regulamentos da ANAC.
- Nota-se que a avaliação visual produz resultado empírico que pode ser útil.

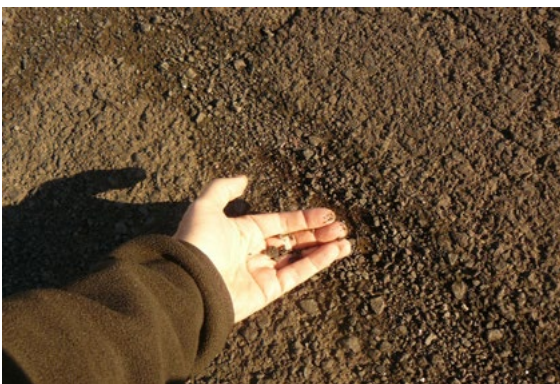
- Presença de pedriscos (agregado graúdo) soltos sobre a pista de pouso e decolagem.
- Fonte: GFIC/SIA.
- A condição pode estar associada a outras patologias com impacto na degradação do próprio pavimento ou mesmo por arrastamento de material de área contígua (eventualmente externa ao pavimento).

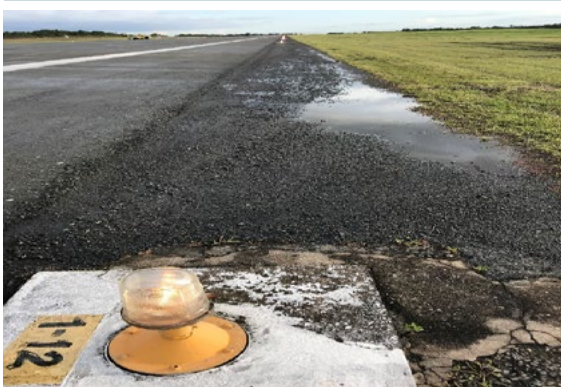
- Presença de pedriscos (agregado graúdo) no acostamento da pista de pouso e decolagem.
- Fonte: GTEA/GCOP/SIA.
- Dependendo da intensidade e da proximidade com a pista de pouso e decolagem, esse tipo de FO pode trazer riscos de ingestão aos motores das aeronaves.

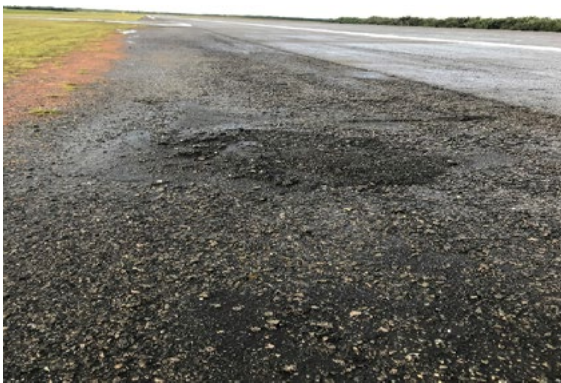
- Presença de pedriscos (agregado graúdo) no acostamento da pista de pouso e decolagem.
- Fonte: GTEA/GCOP/SIA.
- Dependendo da intensidade e da proximidade com a pista de pouso e decolagem, esse tipo de FO pode trazer riscos de ingestão aos motores das aeronaves.

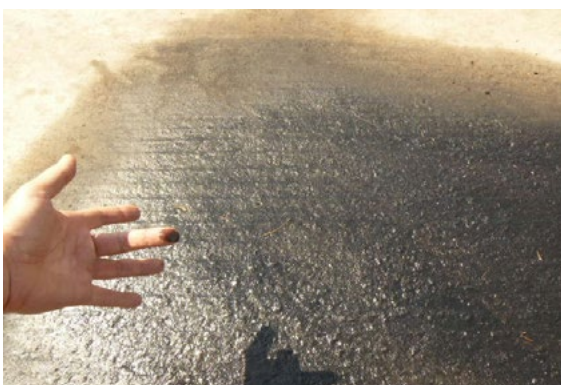
- Acúmulo alto de óleo / combustível em pátio.
- Fonte: GFIC/SIA.
- O acúmulo excessivo pode trazer risco às operações de pátio, além de ser rapidamente espalhado com a ocorrência de chuvas e rolamento de máquinas.

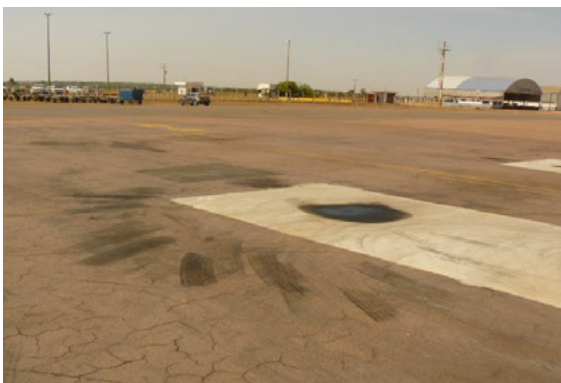
- Acúmulo alto de óleo / combustível em pátio.
- Fonte: GFIC/SIA.
- O acúmulo excessivo pode trazer risco às operações de pátio, além de ser rapidamente espalhado com a ocorrência de chuvas e rolamento de máquinas.

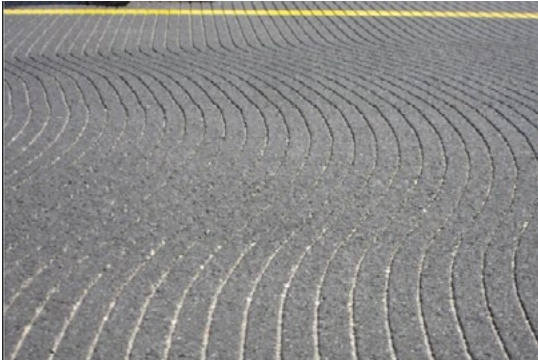
- *Grooving* em pavimento de pista de pouso e decolagem deformado pelo cisalhamento da massa asfáltica (intensidade alta).
- Fonte: GTEA/GCOP/SIA.
- Em regiões quentes ou em traços asfálticos com baixa resistência ao cisalhamento, a passagem de aeronaves pode provocar a destruição da geometria linear do *grooving*, o que pode implicar
- Deficiência de drenagem e aumento do risco associado à perda de controle direcional.

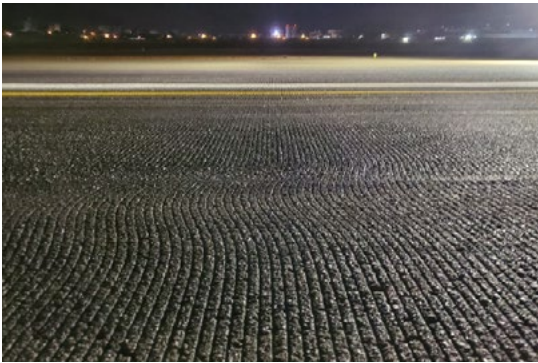
- *Grooving* em pavimento de pista de pouso e decolagem deformado pelo cisalhamento da massa asfáltica (intensidade média).
- Fonte: GTEA/GCOP/SIA.
- Em regiões quentes ou em traços asfálticos com baixa resistência ao cisalhamento, a passagem de aeronaves pode provocar a destruição da geometria linear do *grooving*, o que pode implicar deficiência de drenagem e aumento do risco associado à perda de controle direcional.

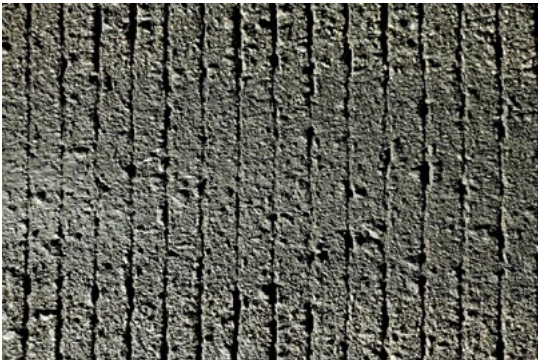
- Desgaste superficial das ranhuras transversais (*grooving*), com colmatação das canaletas de drenagem (intensidade média).
- Fonte: GTEA/GCOP/SIA.
- Perda de funcionalidade do *grooving* que, desgastado superficialmente, não possui capacidade de propiciar o devido escoamento da água do interior da canaleta.

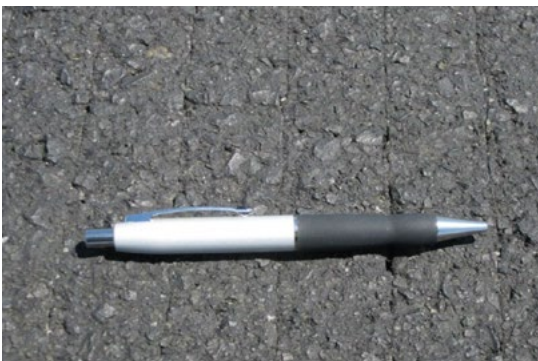
- Desgaste superficial das ranhuras transversais (*grooving*), com colmatação das canaletas de drenagem (intensidade alta).
- Fonte: GTEA/GCOP/SIA.
- Perda de funcionalidade do *grooving* que, desgastado superficialmente, não possui capacidade de propiciar o devido escoamento da água do interior da canaleta.

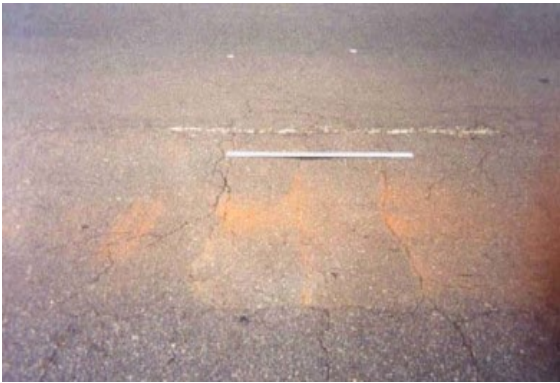
- Bombeamento de finos em pavimento asfáltico.
- Fonte: Internet (Latersolo).
- Em associação a alguma patologia, a infiltração de água nas camadas inferiores, sob a ação da carga, acaba bombeando material à superfície, com o conseqüente recalque, afundamento ou descalçamento de placas.

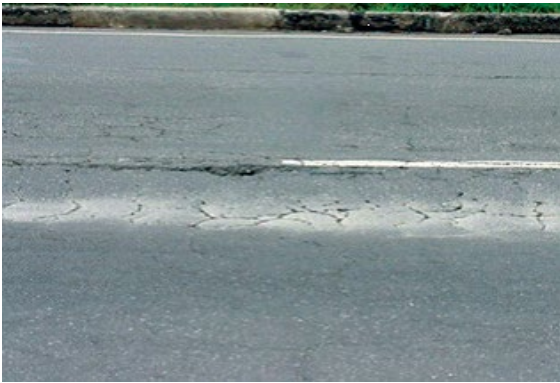
- Bombeamento de finos em pavimento asfáltico.
- Fonte: Livro pavimentação asfáltica. Formação básica para engenheiros. Liedi Bariani Bernucci. Laura Maria Goretti da Motta. Jorge Augusto Pereira Ceratti. Jorge Barbosa Soares. Rio de Janeiro. 2008
- Em associação a alguma patologia, a infiltração de água nas camadas inferiores, sob a ação da carga, acaba bombeando material à superfície, com o conseqüente recalque, afundamento ou descalçamento de placas.
