4ª Reunião da Sala de Crise da Estiagem do Rio Madeira de 2022
29 de setembro de 2022

ACOMPANHAMENTO DAS CONDIÇÕES HIDROLÓGICAS E OPERAÇÃO DAS USINAS DO RIO MADEIRA

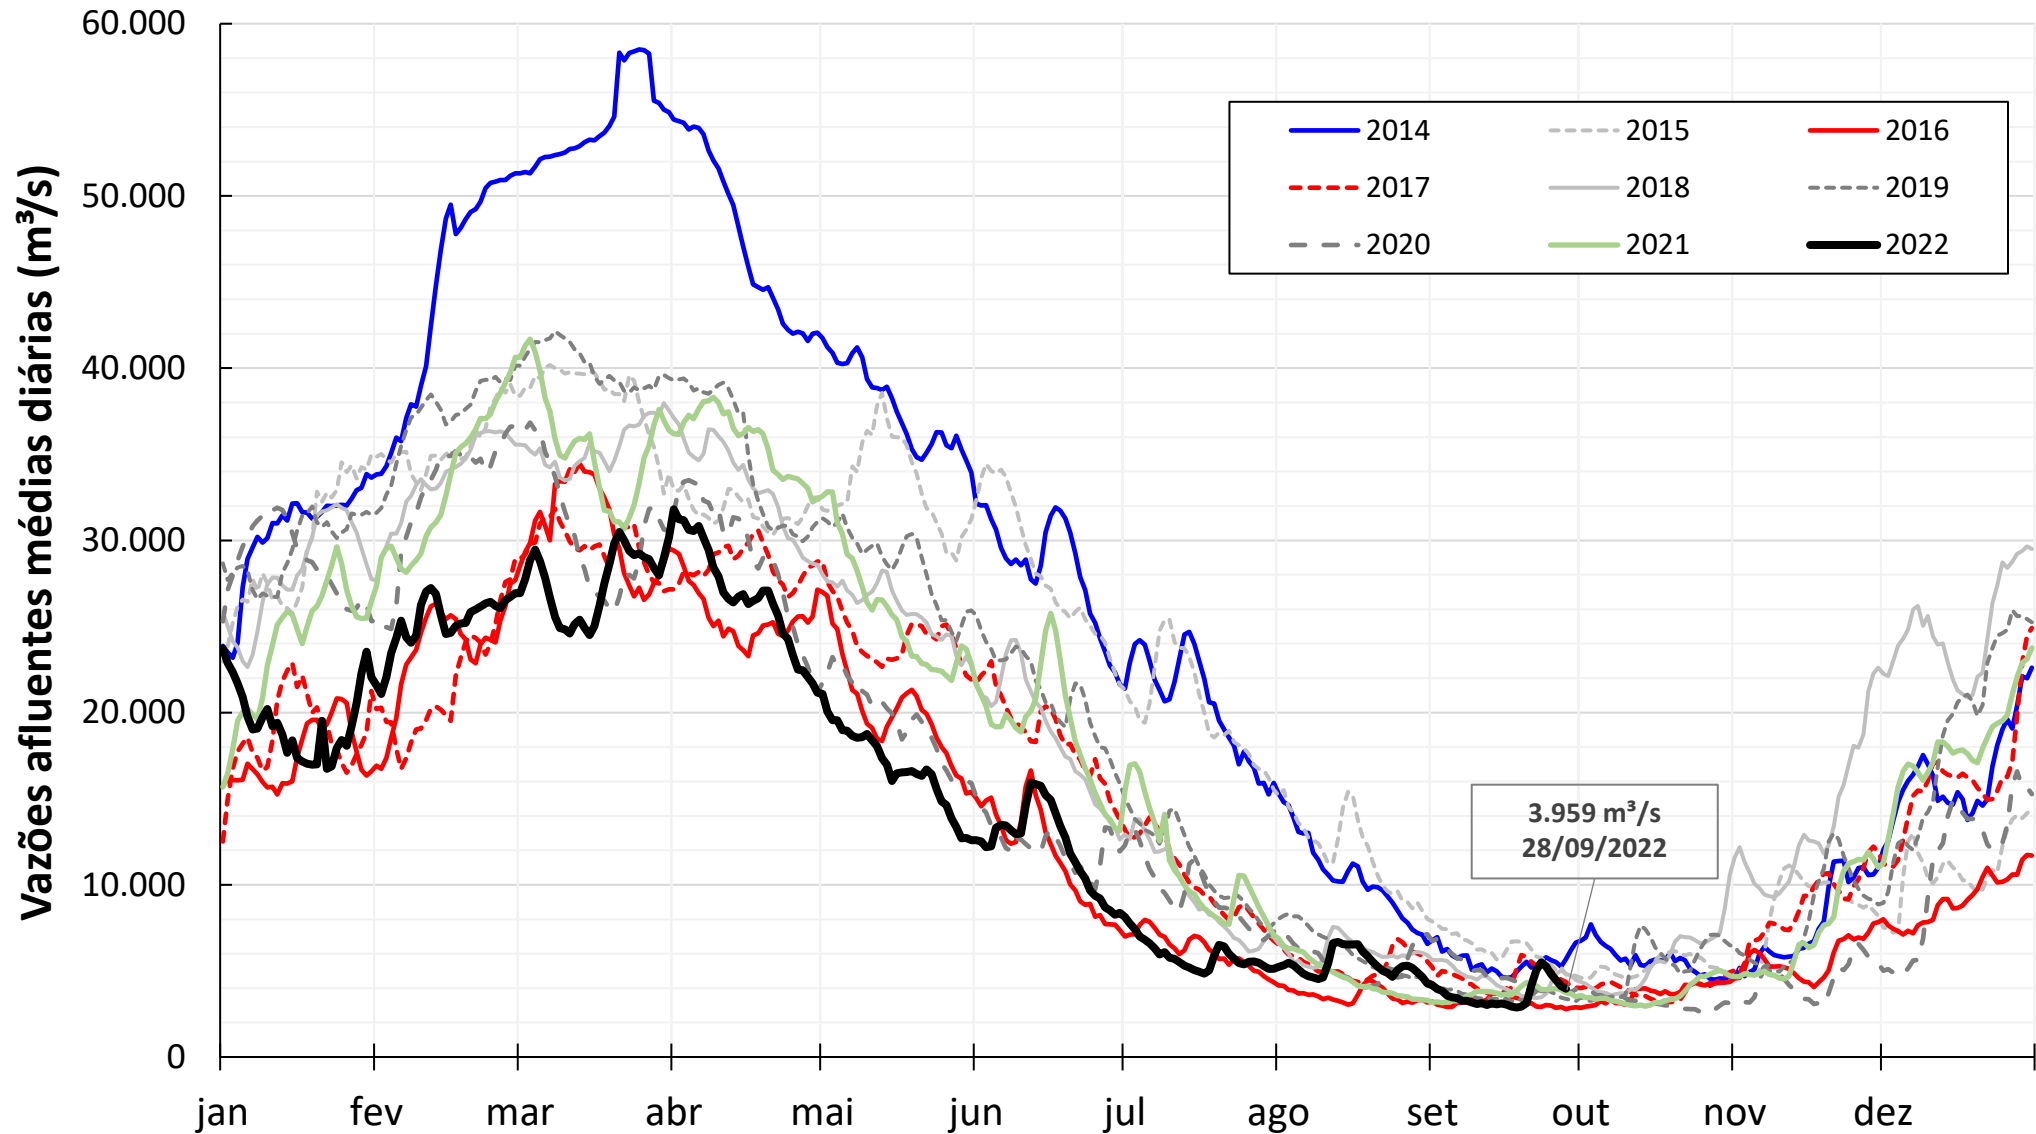
Afluências observadas (2022 e 8 últimos anos) na UHE Jirau

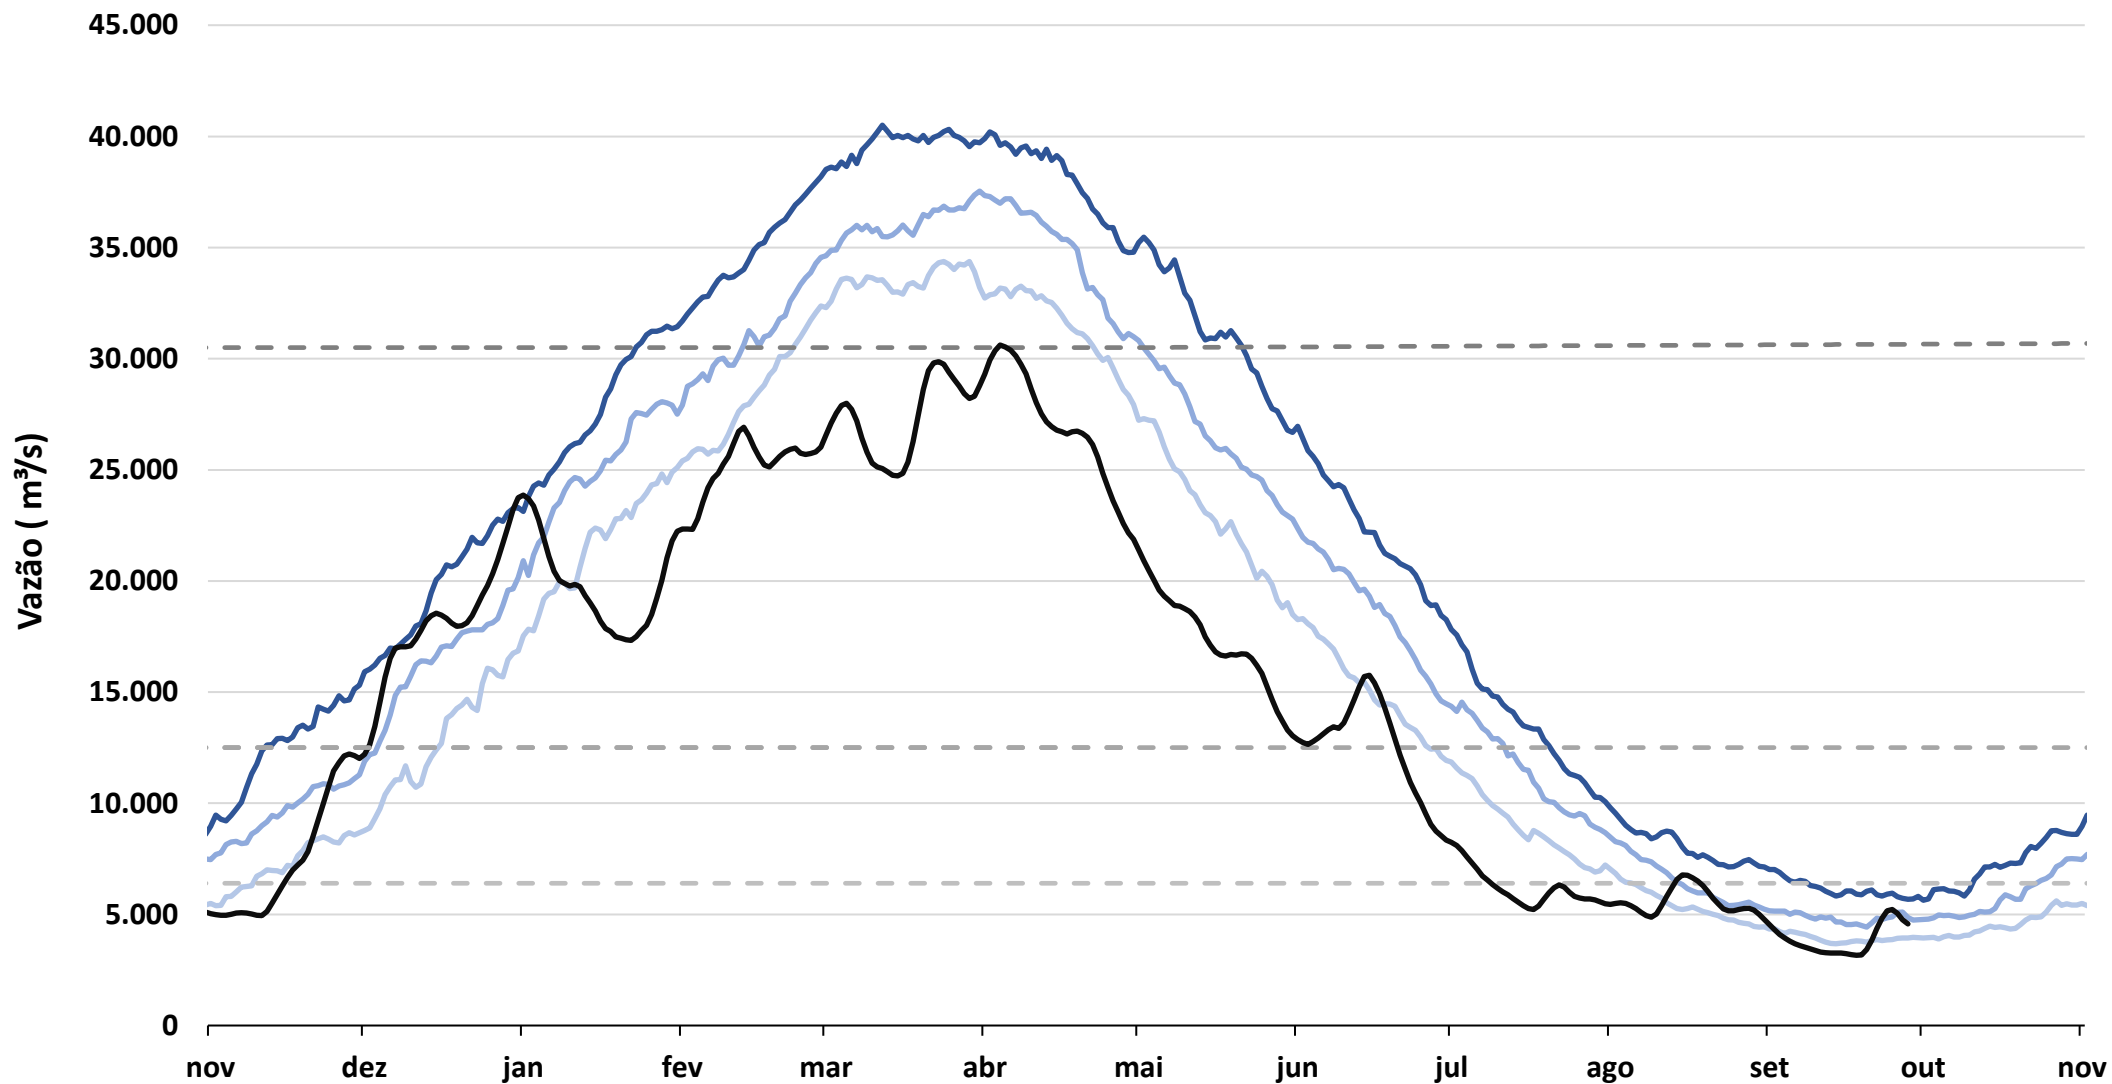
Evolução das vazões naturais na UHE Santo Antônio

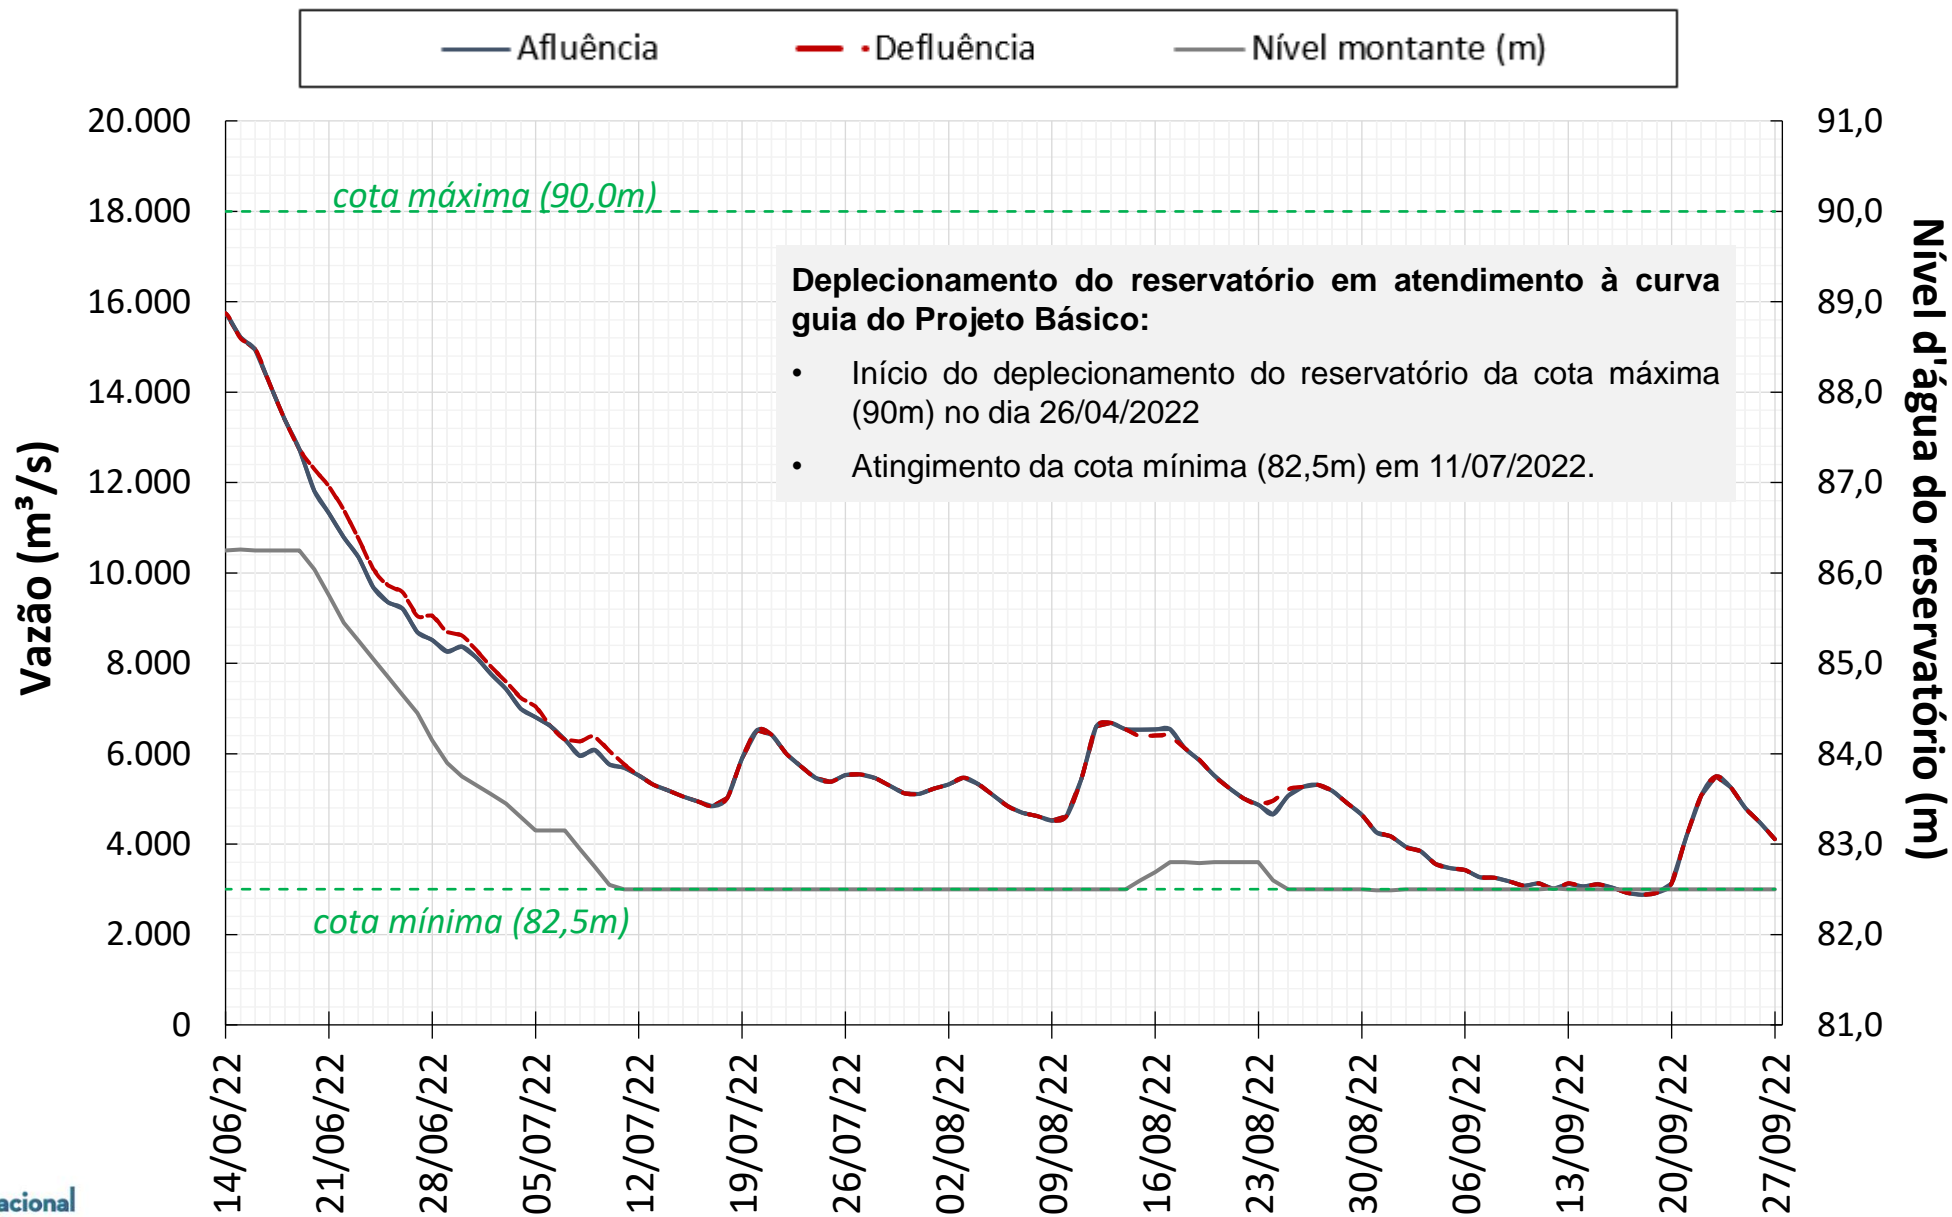
UHE JIRAU – Dados operativos

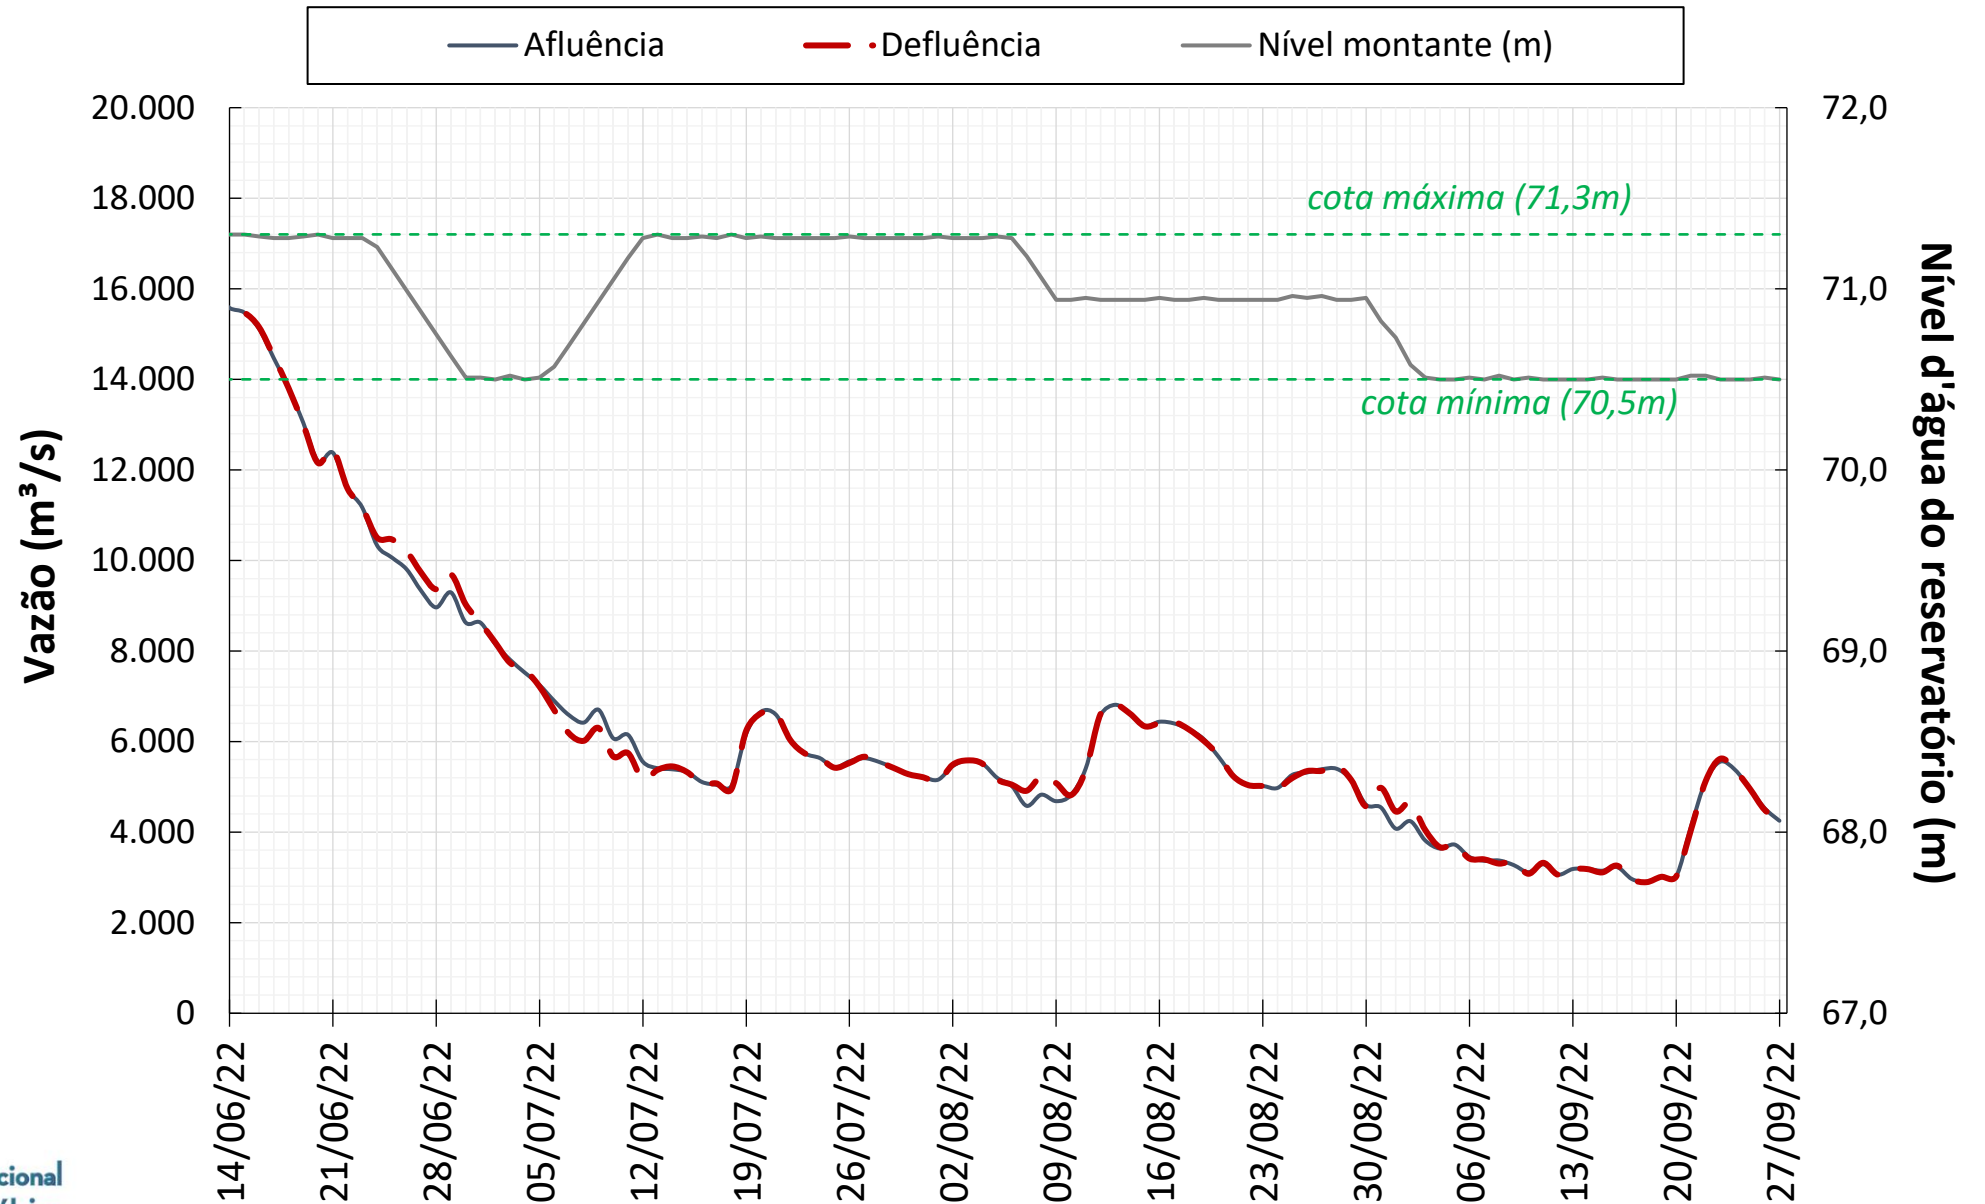
UHE SANTO ANTÔNIO – Dados operativos

Notas: (1) Dados declarados pelos Agentes; e (2) Cotas de final do dia.

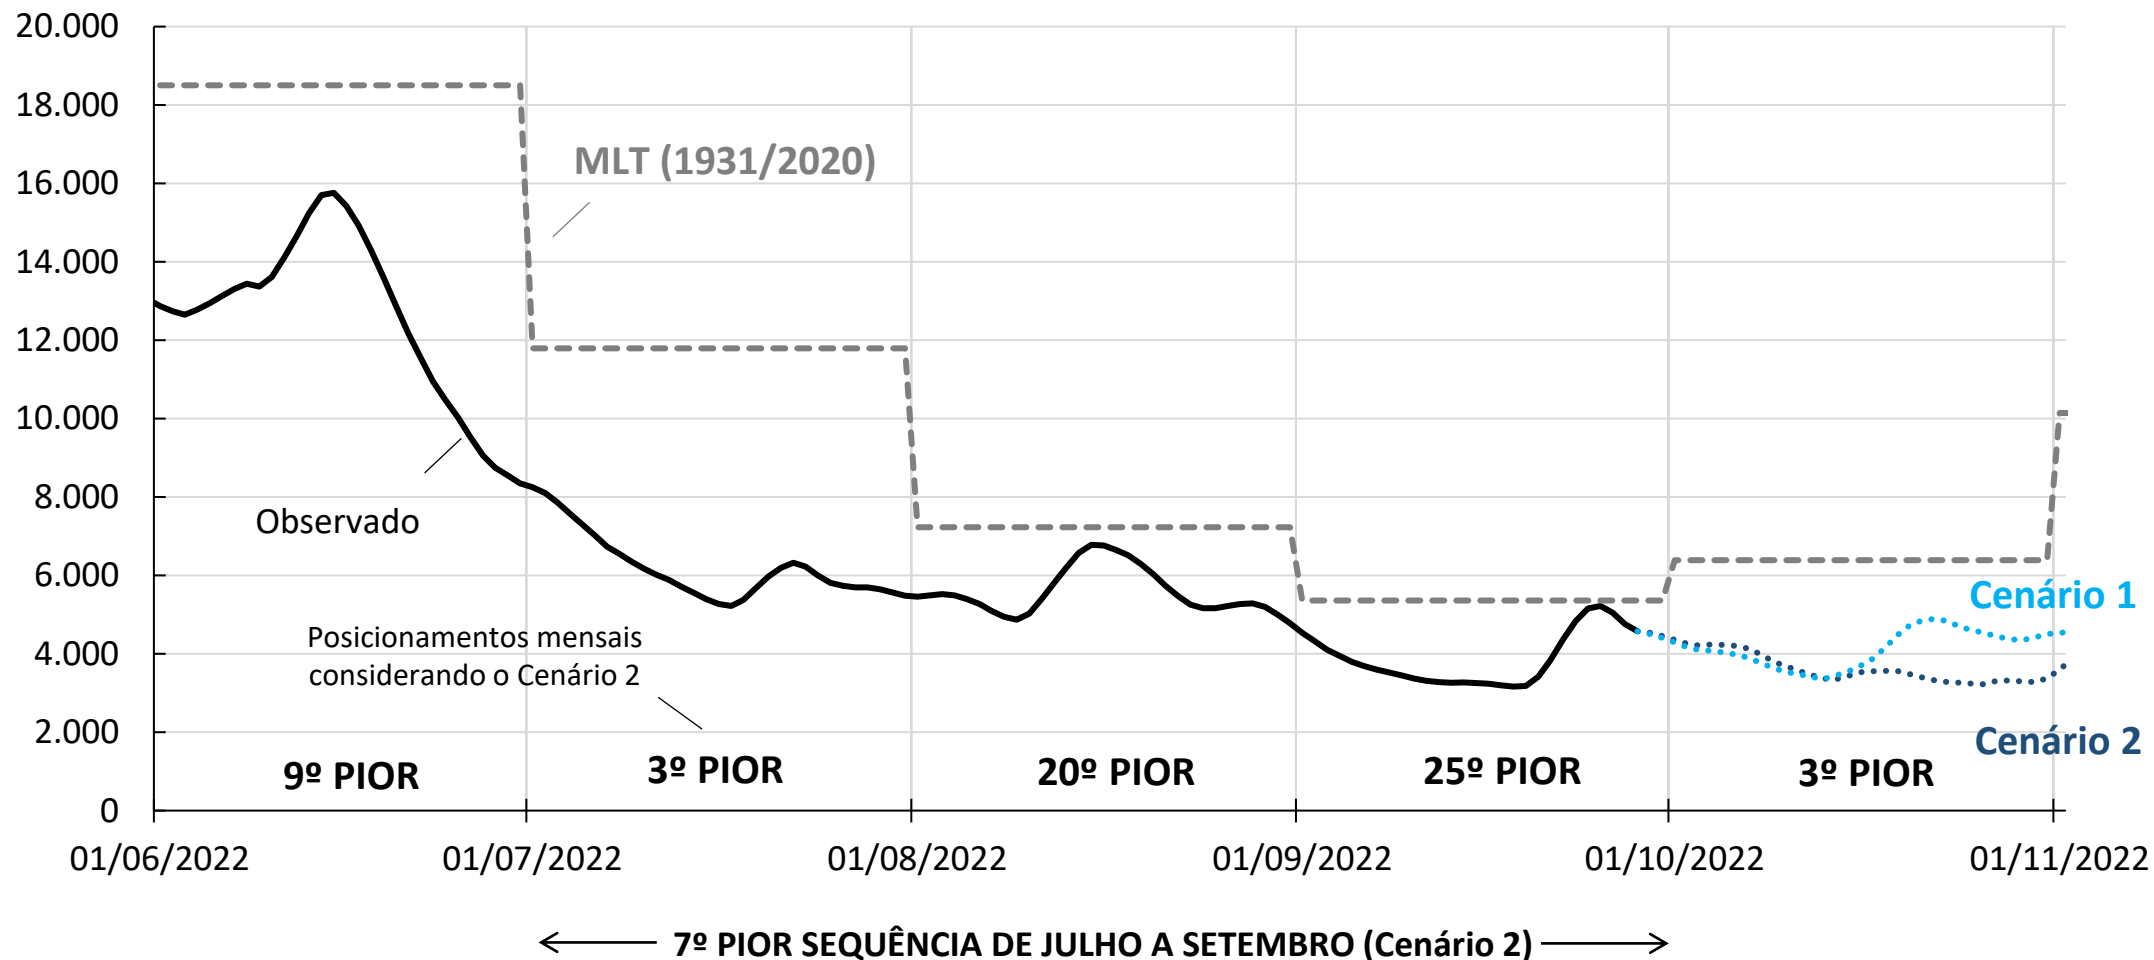
Previsão de vazões naturais na UHE Santo Antônio

Horizonte de previsão: Início em 28/09/2022 e fim em 31/10/2022.

Cenário de vazões: Modelo SMAP/ONS.

- **Vazão natural prevista** calculada a partir da previsão de chuva estendida do modelo CFS.

Nota: Posicionamento considerando histórico de 92 anos.
