Serviço Geológico do Brasil - CPRM

Sistema de Alerta Hidrológico - CPRM

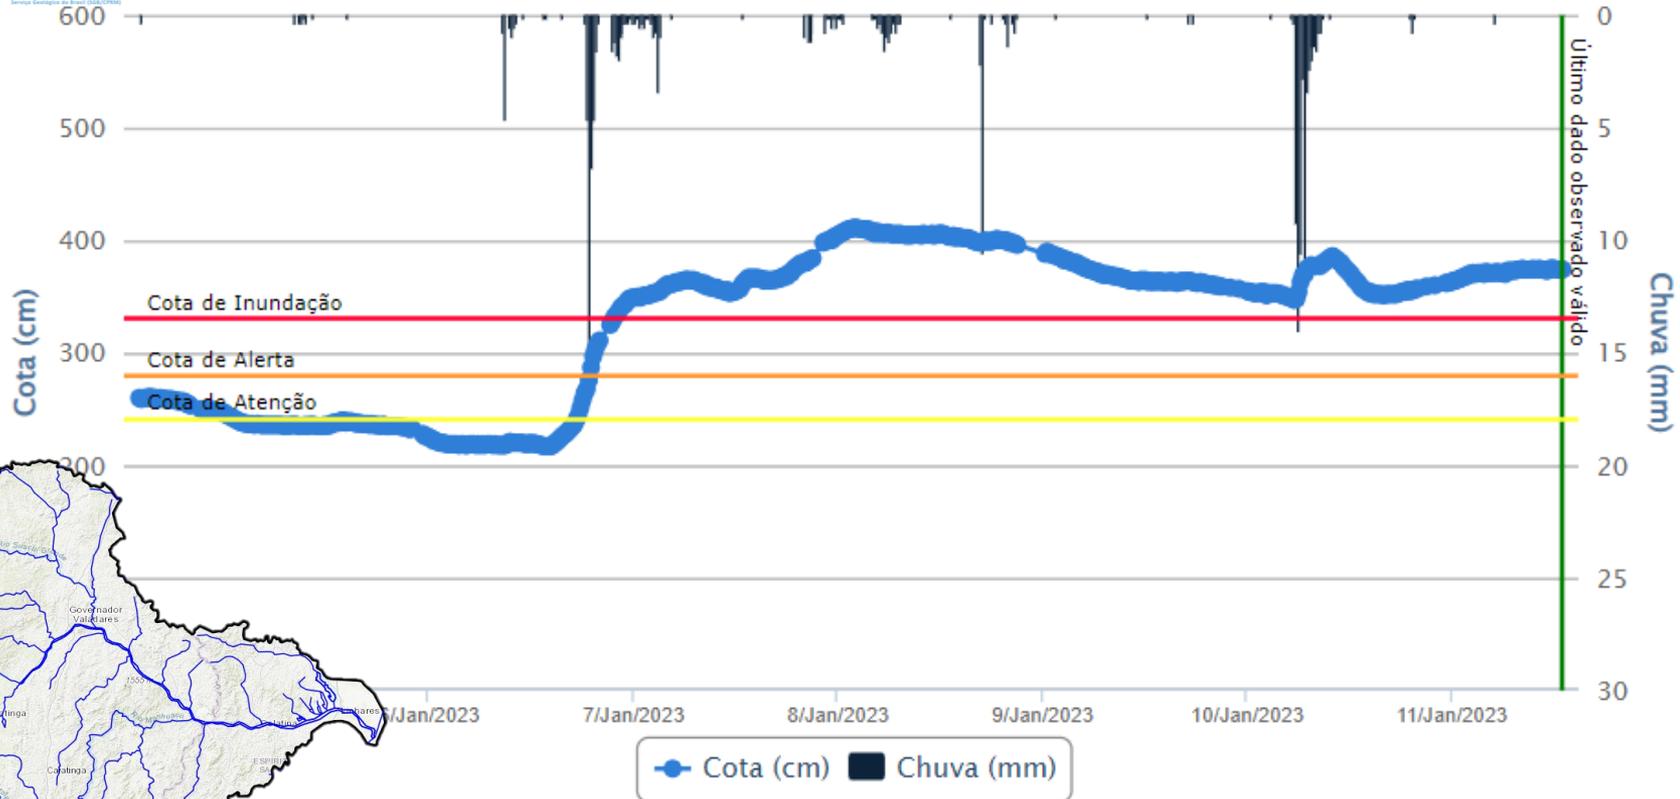
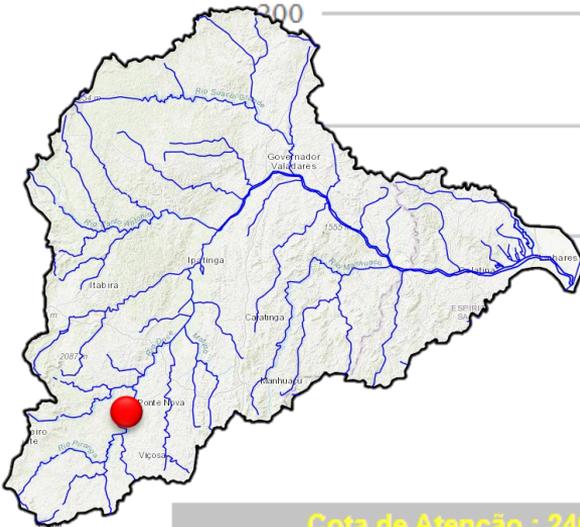
Cota de Atenção : 240.0
 Cota de Alerta : 280.0
 Cota de Inundação : 330.0

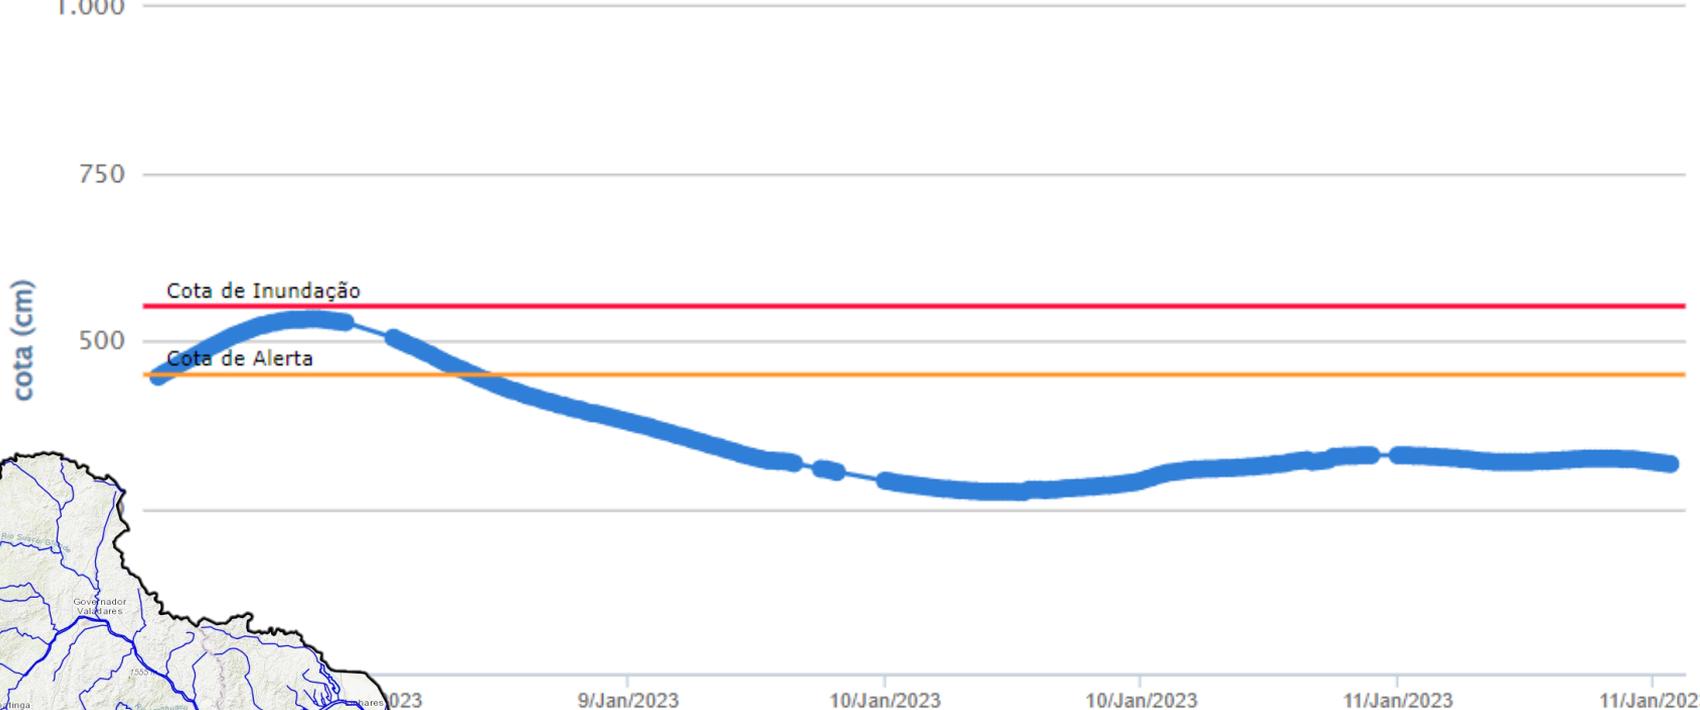
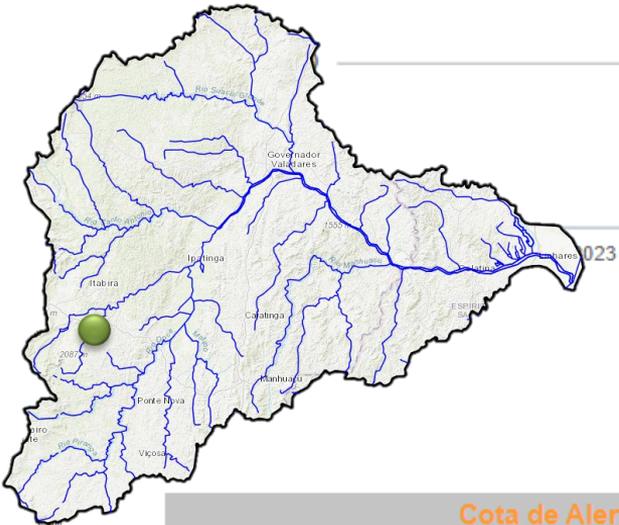
● Cota (cm)

Cota de Alerta : 450.0 **Cota de Inundação : 550.0**

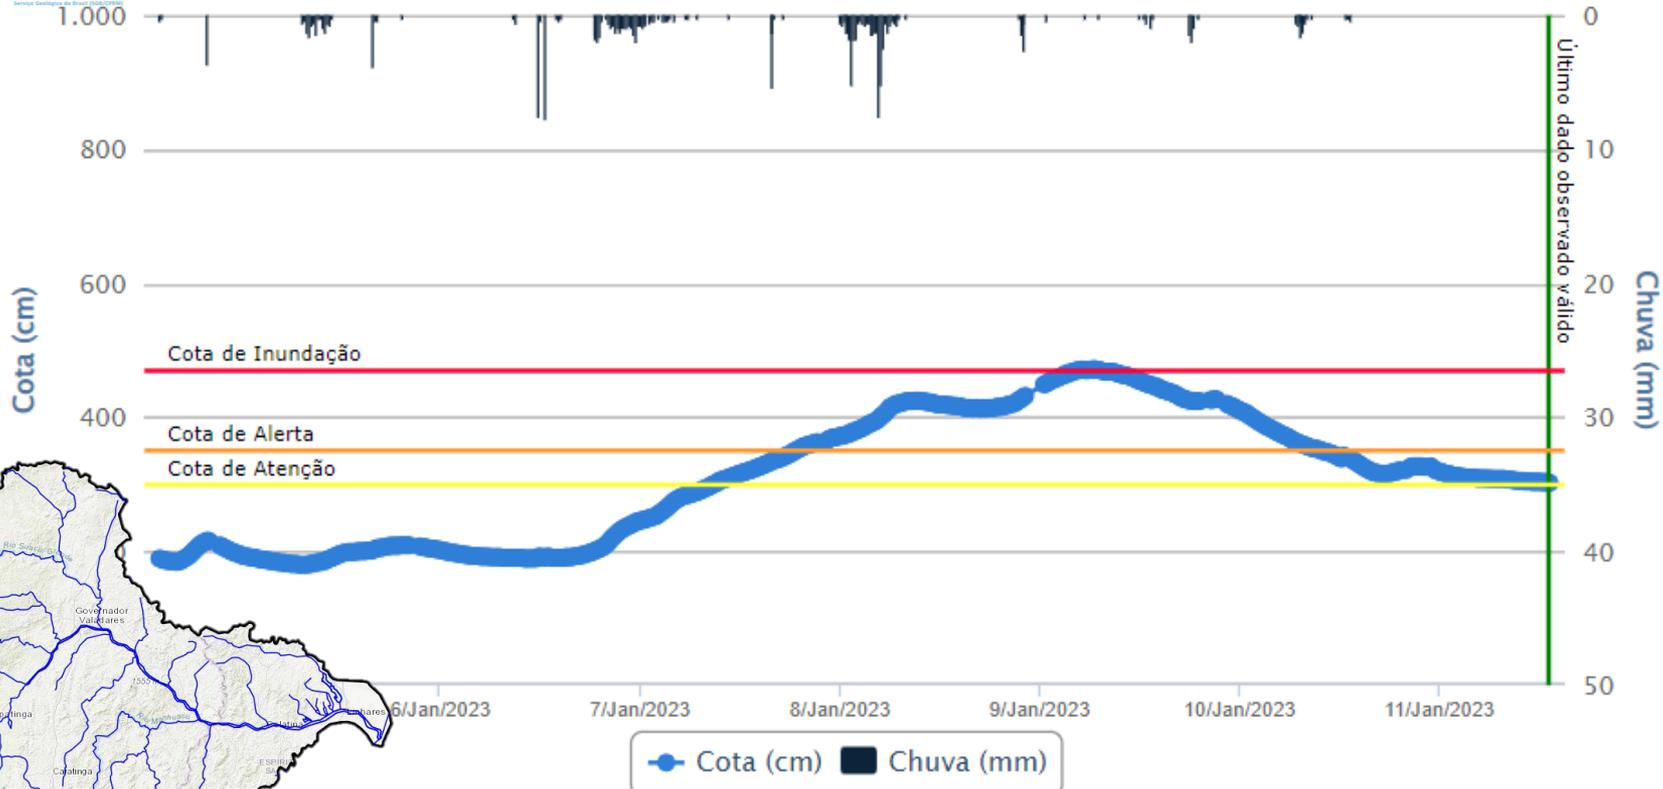
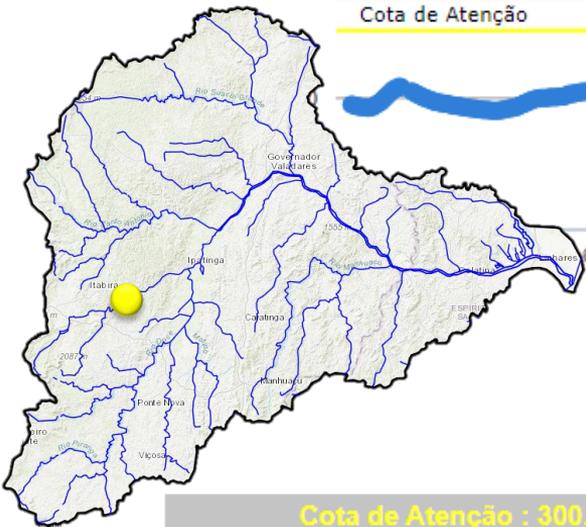
Cota de Atenção : 300.0

Cota de Alerta : 350.0

Cota de Inundação : 470.0

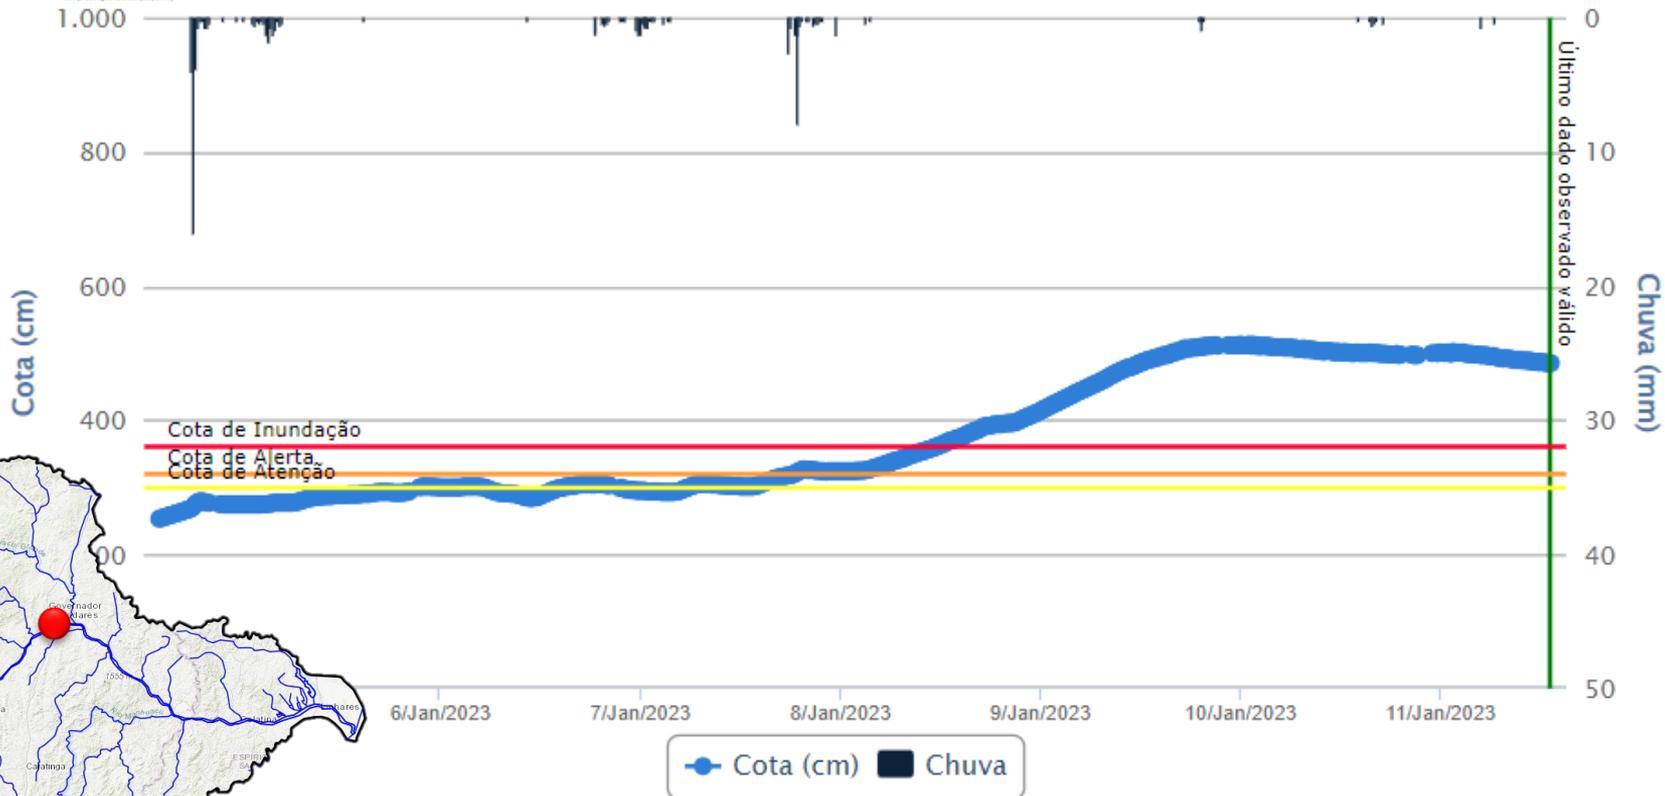
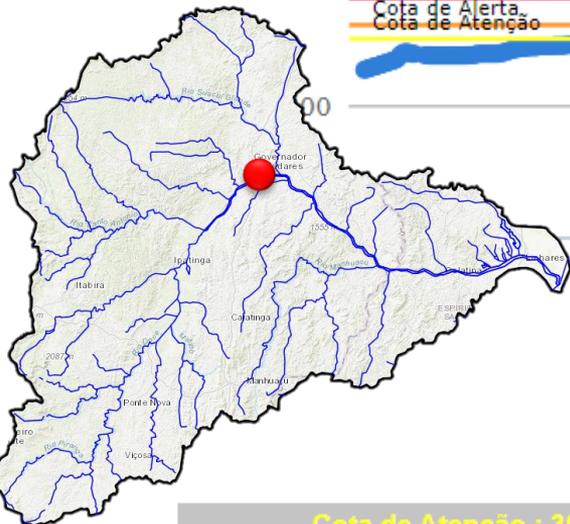
Cota de Atenção : 300.0

Cota de Alerta : 320.0

Cota de Inundação : 360.0

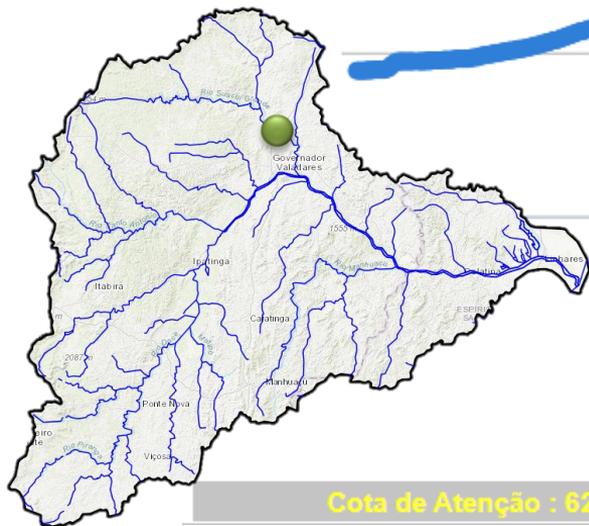
Cota de Atenção : 620.0

Cota de Alerta : 660.0

Cota de Inundação : 700.0

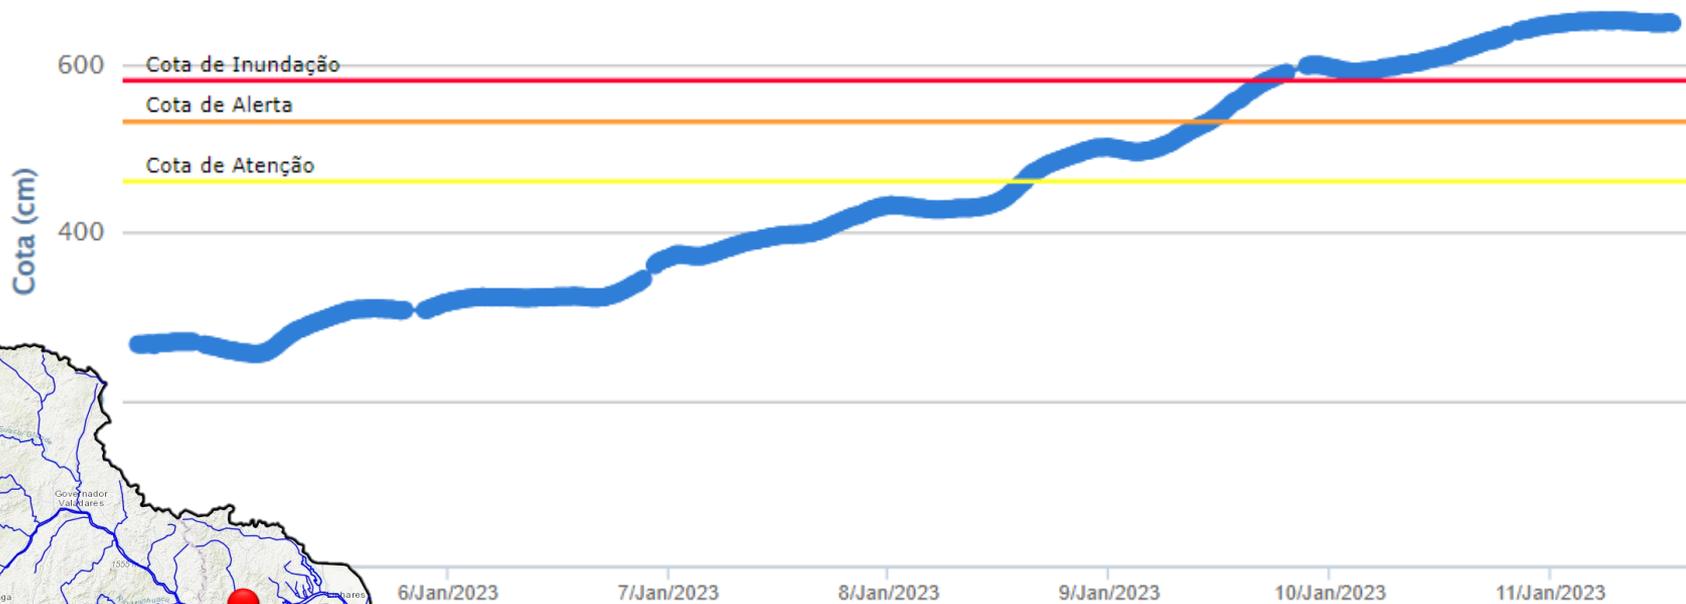
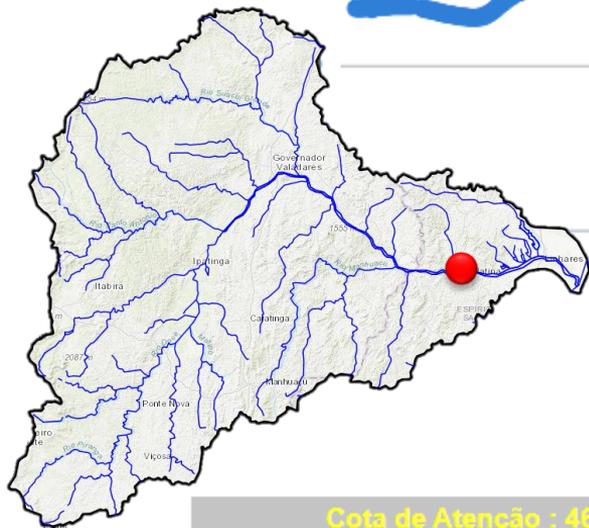
—●— Cota (cm)

Cota de Atenção : 460.0

Cota de Alerta : 530.0

Cota de Inundação : 580.0

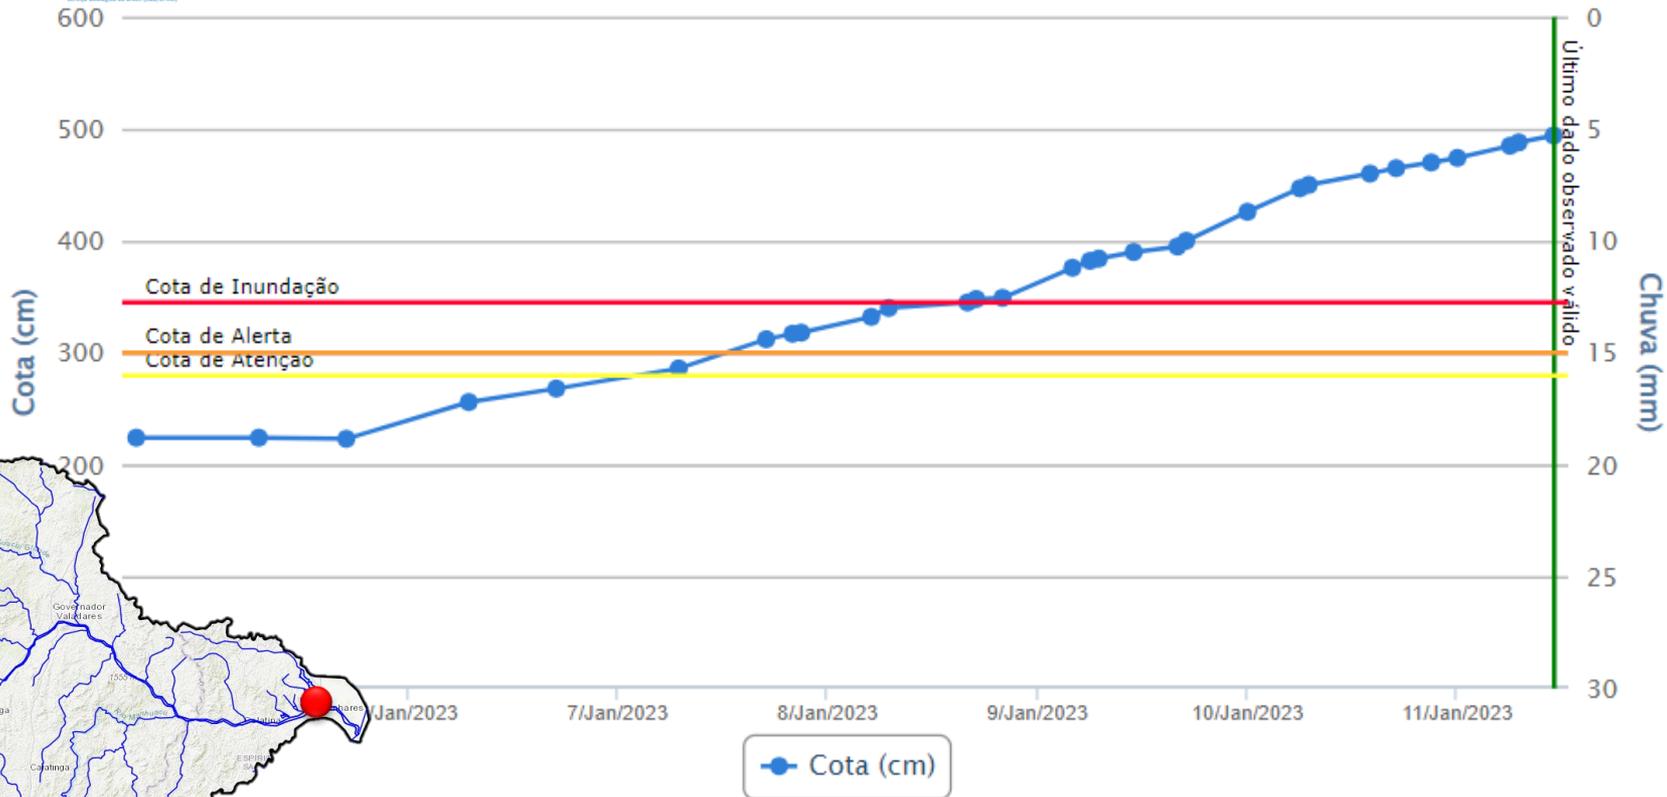
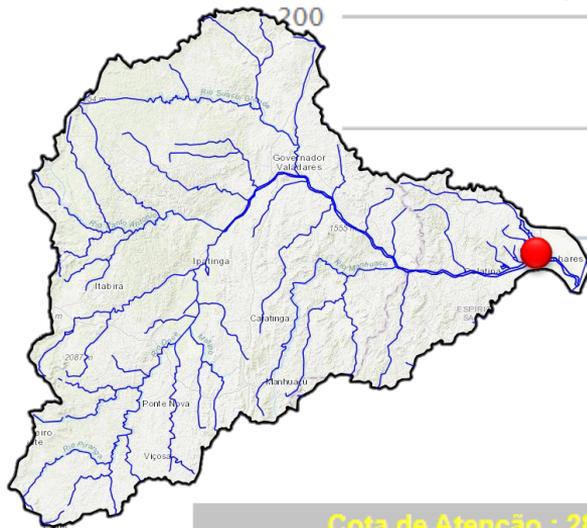
Cota de Atenção : 280.0

Cota de Alerta : 300.0

Cota de Inundação : 345.0
