5ª Reunião de acompanhamento dos efeitos do El Niño na Região Norte em 2023  
20 de outubro de 2023

# AVALIAÇÃO DAS CONDIÇÕES HIDROLÓGICAS E DE ARMAZENAMENTO NA REGIÃO NORTE

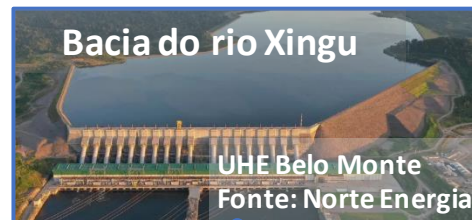
# Bacias da Região Norte e usinas hidrelétricas do SIN

## Bacia do rio Tocantins

## Bacia do rio Madeira

## Bacia do rio Uatumã

## Bacia do rio Tapajós

## Bacia do rio Xingu

## Bacia do rio Jari

## Bacia do rio Curuá-Una

Bacia do rio Tocantins	VU (hm <sup>3</sup> )	MLT (m <sup>3</sup> /s)
Serra da Mesa	43.250	745
Cana Brava	394	834
São Salvador	59	922
Peixe Angical	527	1.614
Lajeado	482	2.340
Estreito	2.391	4.100
Tucuruí	38.982	10.755

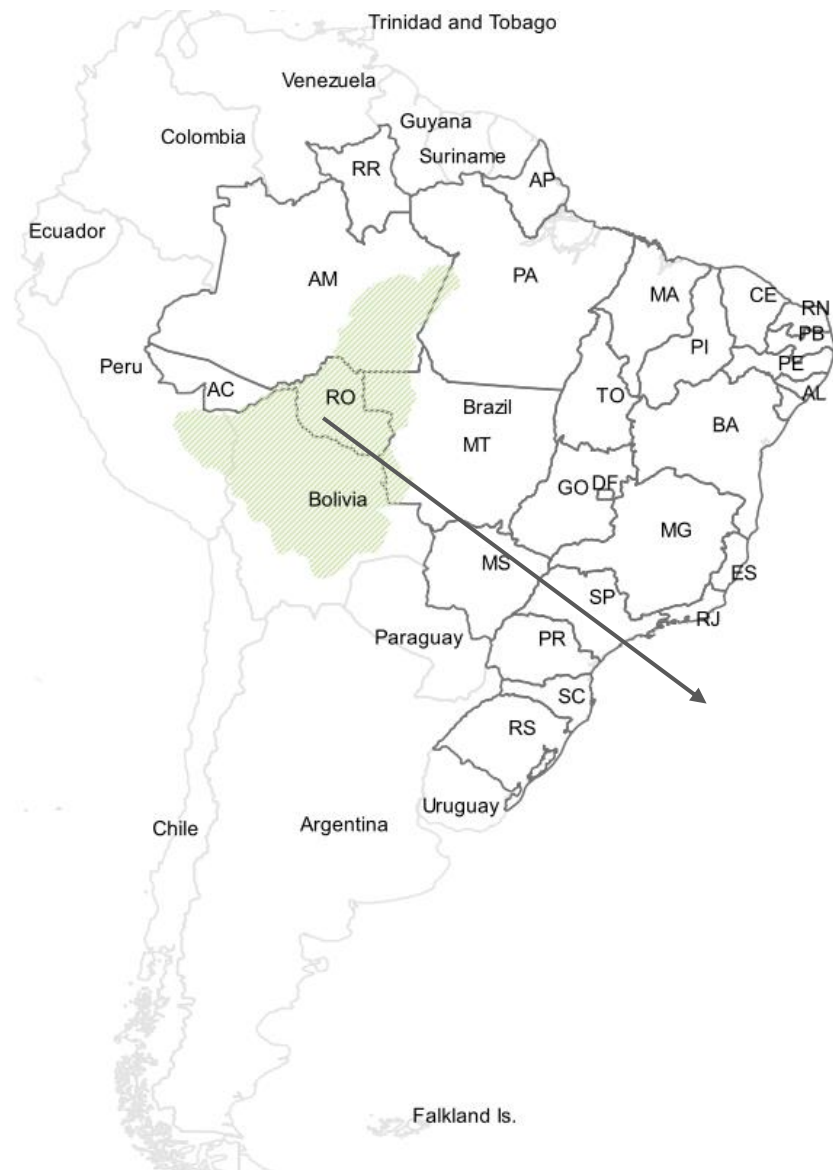
# Bacia do rio Madeira - Localização das usinas

A área total da bacia do rio Madeira abrange os países: **Bolívia (52%)**  
**Brasil (40%)**  
**Peru (8%)**

Contabilizando até a UHE Jirau, a área da bacia do rio Madeira é de 970 mil km<sup>2</sup>

**Bolívia – 74%**  
**Brasil – 14 %**  
**Peru – 12 %**

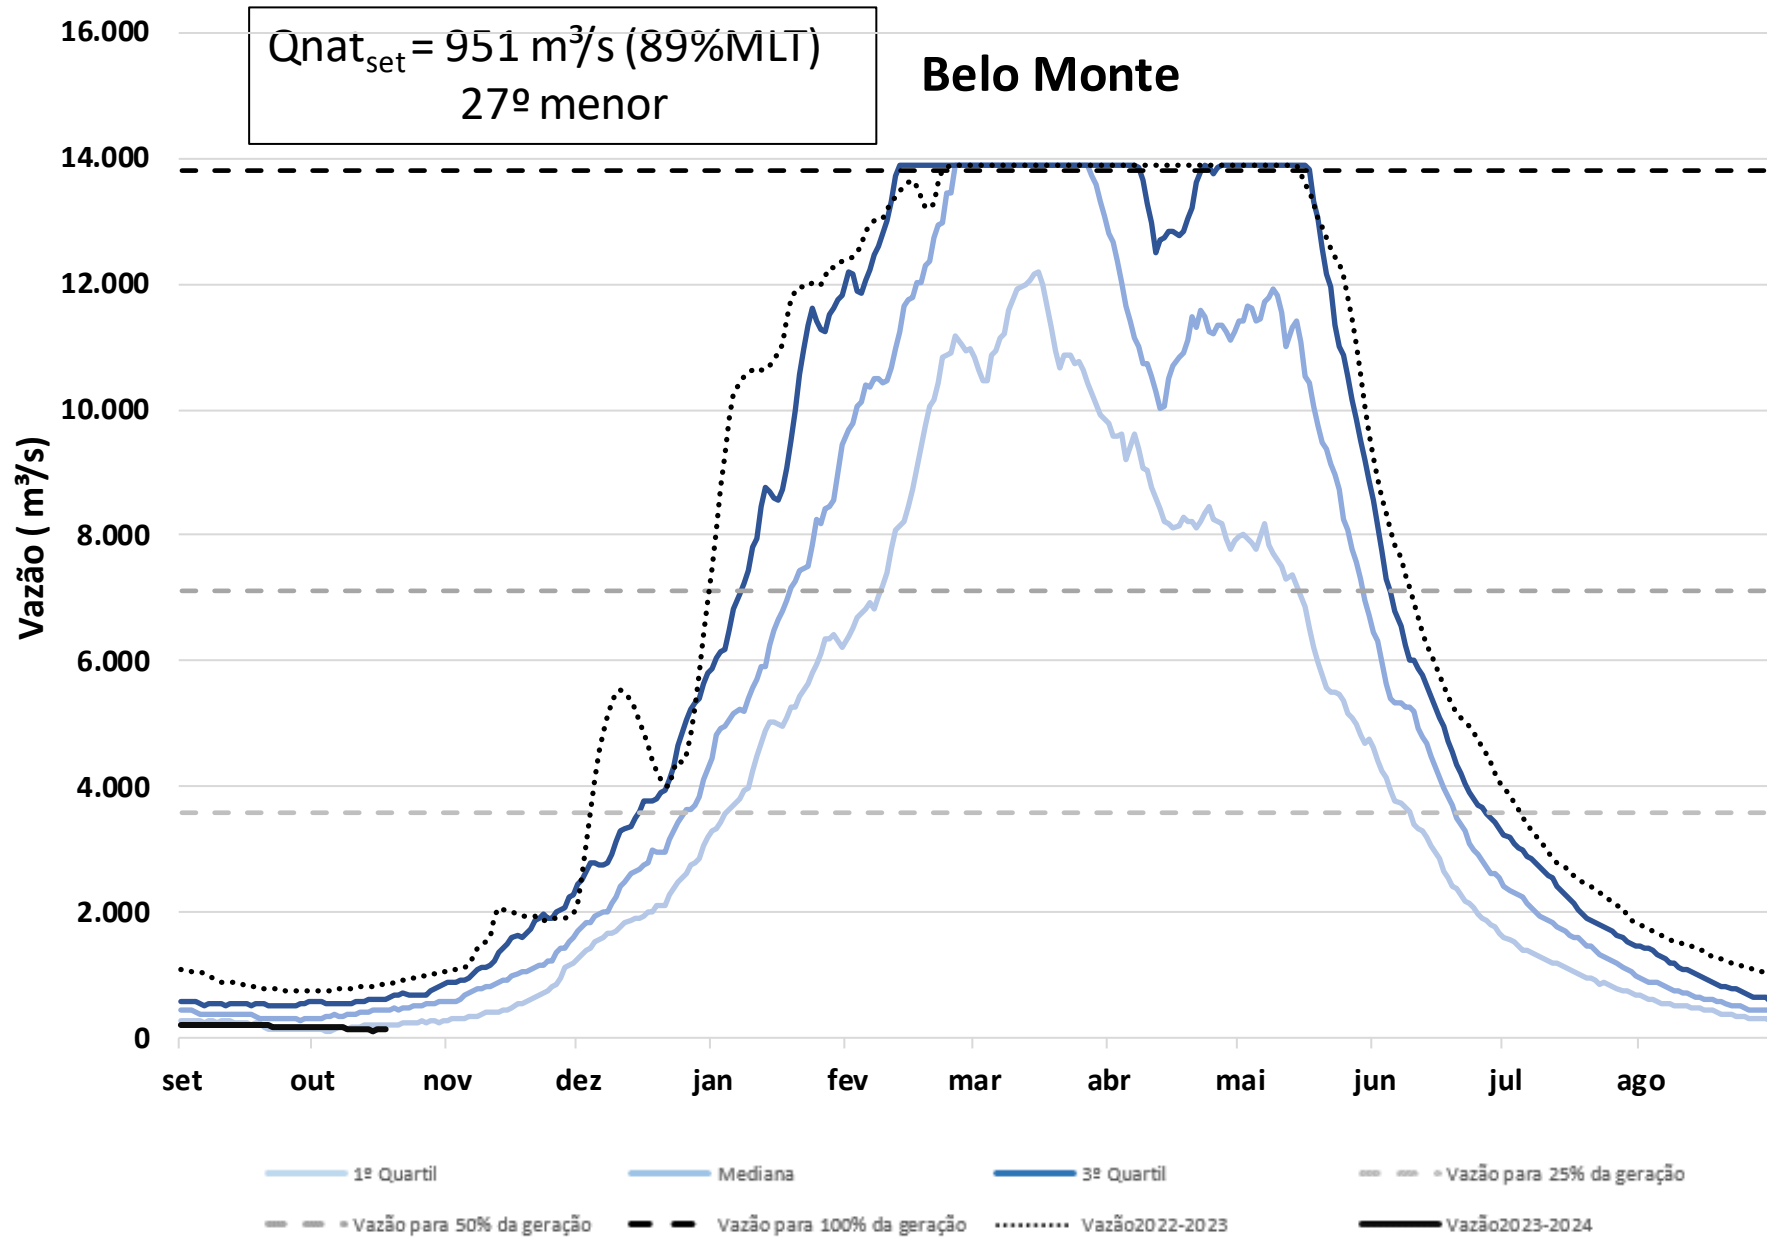
# Bacia do rio Xingu - Evolução das vazões naturais no complexo Belo Monte/Pimental

**Nota:** Histórico de 52 anos.

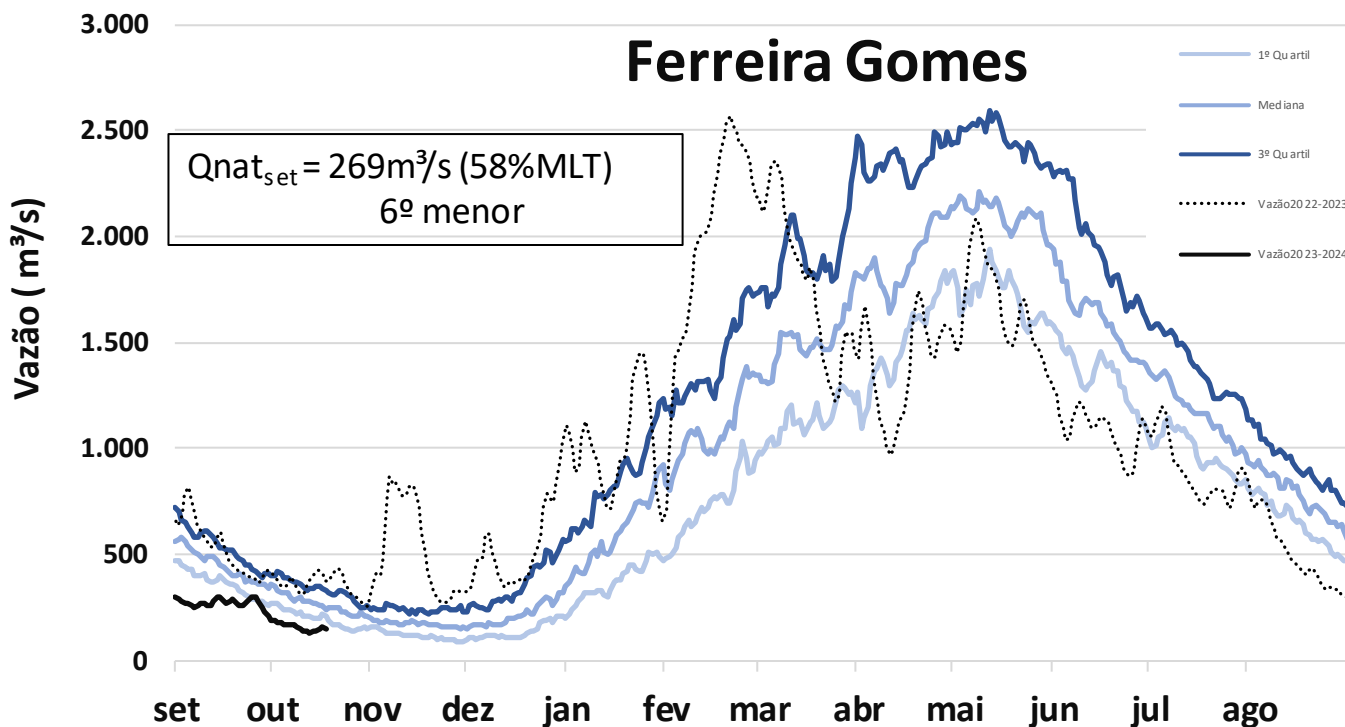
# Bacia do rio Araguari – Vazões observadas

Operação de forma intermitente em virtude da condição desfavorável das afluições.

Continua com a operação reduzida com 2UG (24MW) sem problemas na atual condição de vazões da bacia.

Paralisação da operação em 17/10/2023 em virtude da redução significativa das vazões e dos níveis.

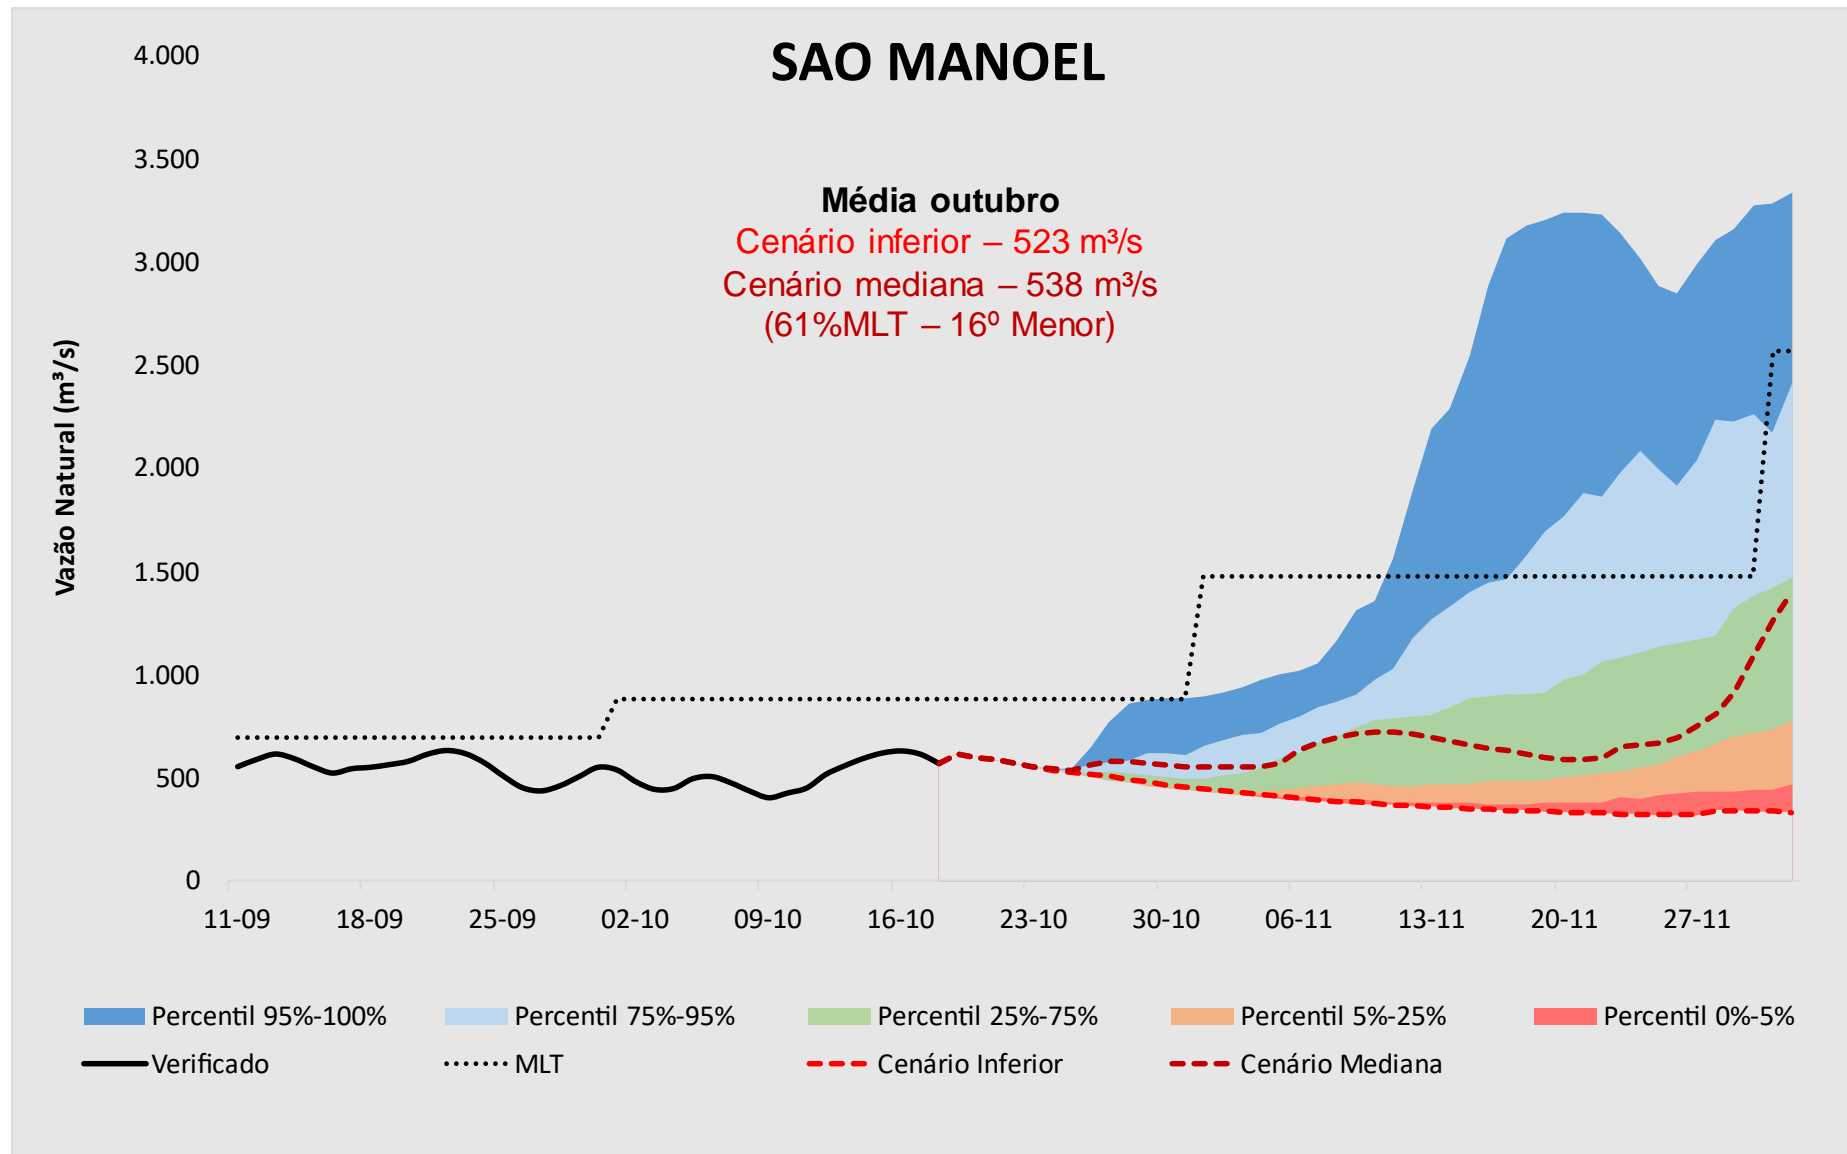
# Bacia do rio Teles Pires - Cenários de vazões naturais para a UHE São Manoel

**Observação** Cenários de vazão utilizando o modelo SMAP/ONS com a previsão de precipitação estendida do ECMWF.

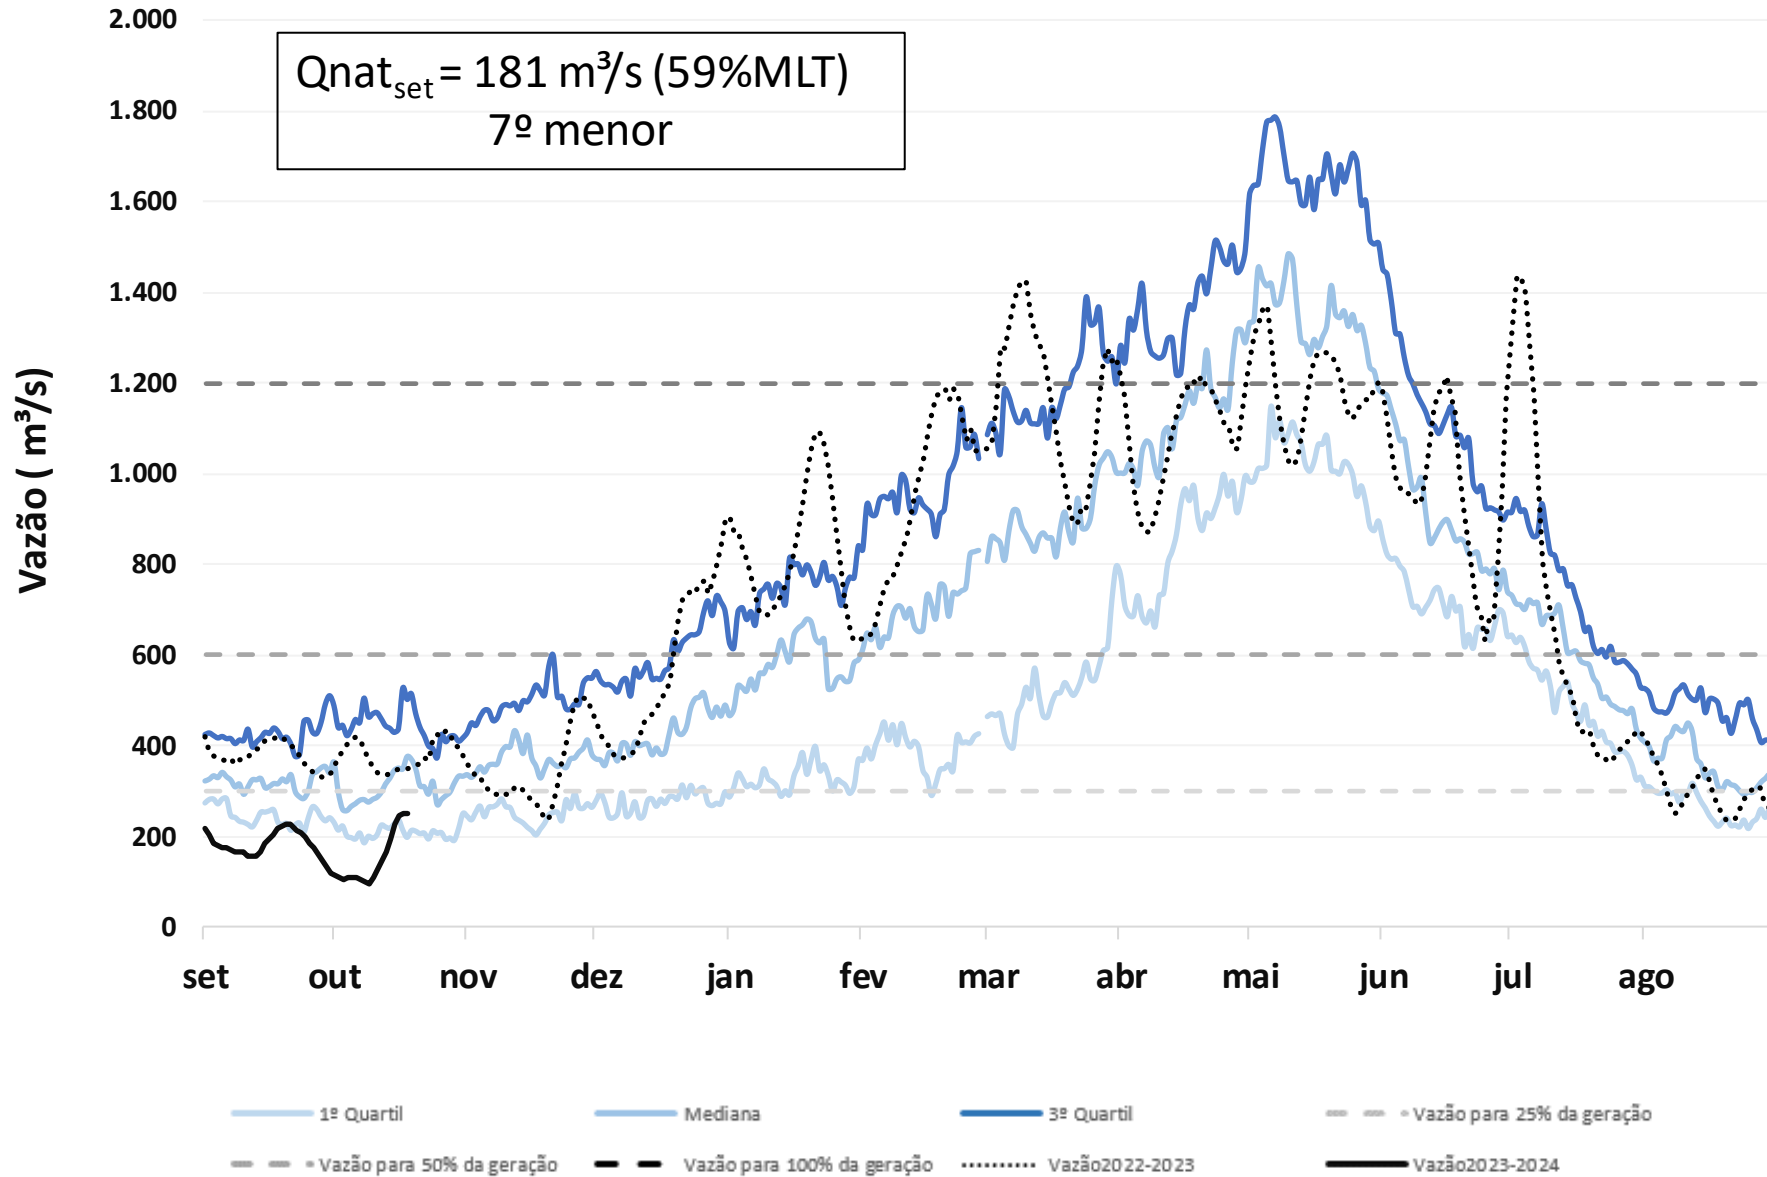
# Bacia do rio Uatumã - Evolução das vazões naturais na UHE Balbina

**Nota:** Histórico de 34 anos.

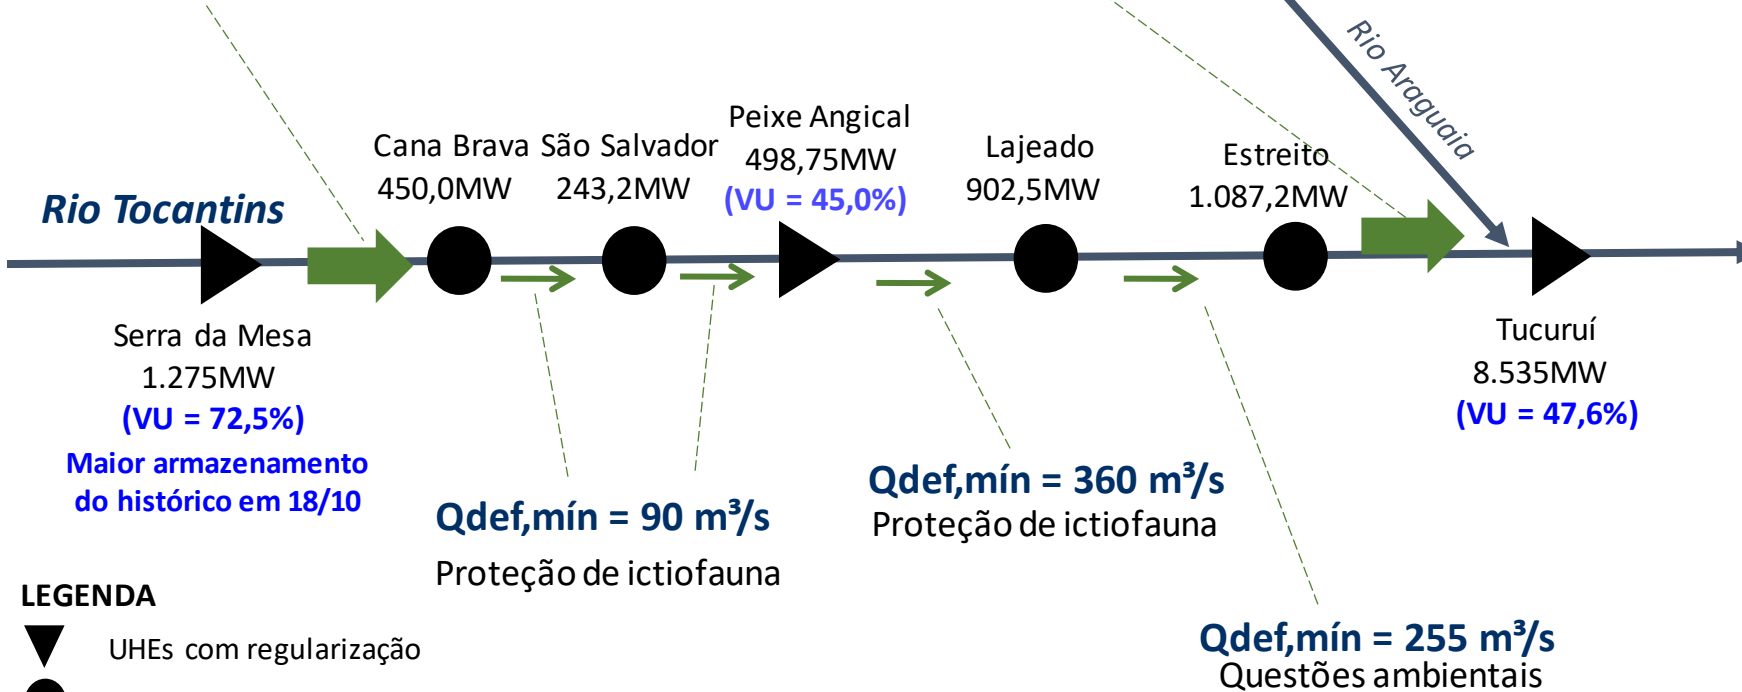
# Sistema de reservatórios na bacia do rio Tocantins

- Defluência mínima de 300 m<sup>3</sup>/s (Jun-Nov), conforme Res. ANA nº 70/2021

**Qdef,mín = 300 m<sup>3</sup>/s**

- vazão mínima estabelecida pelo IBAMA

**744 m<sup>3</sup>/s**

**Obs.** % VUs do IPDO emitido em 18/10/2023

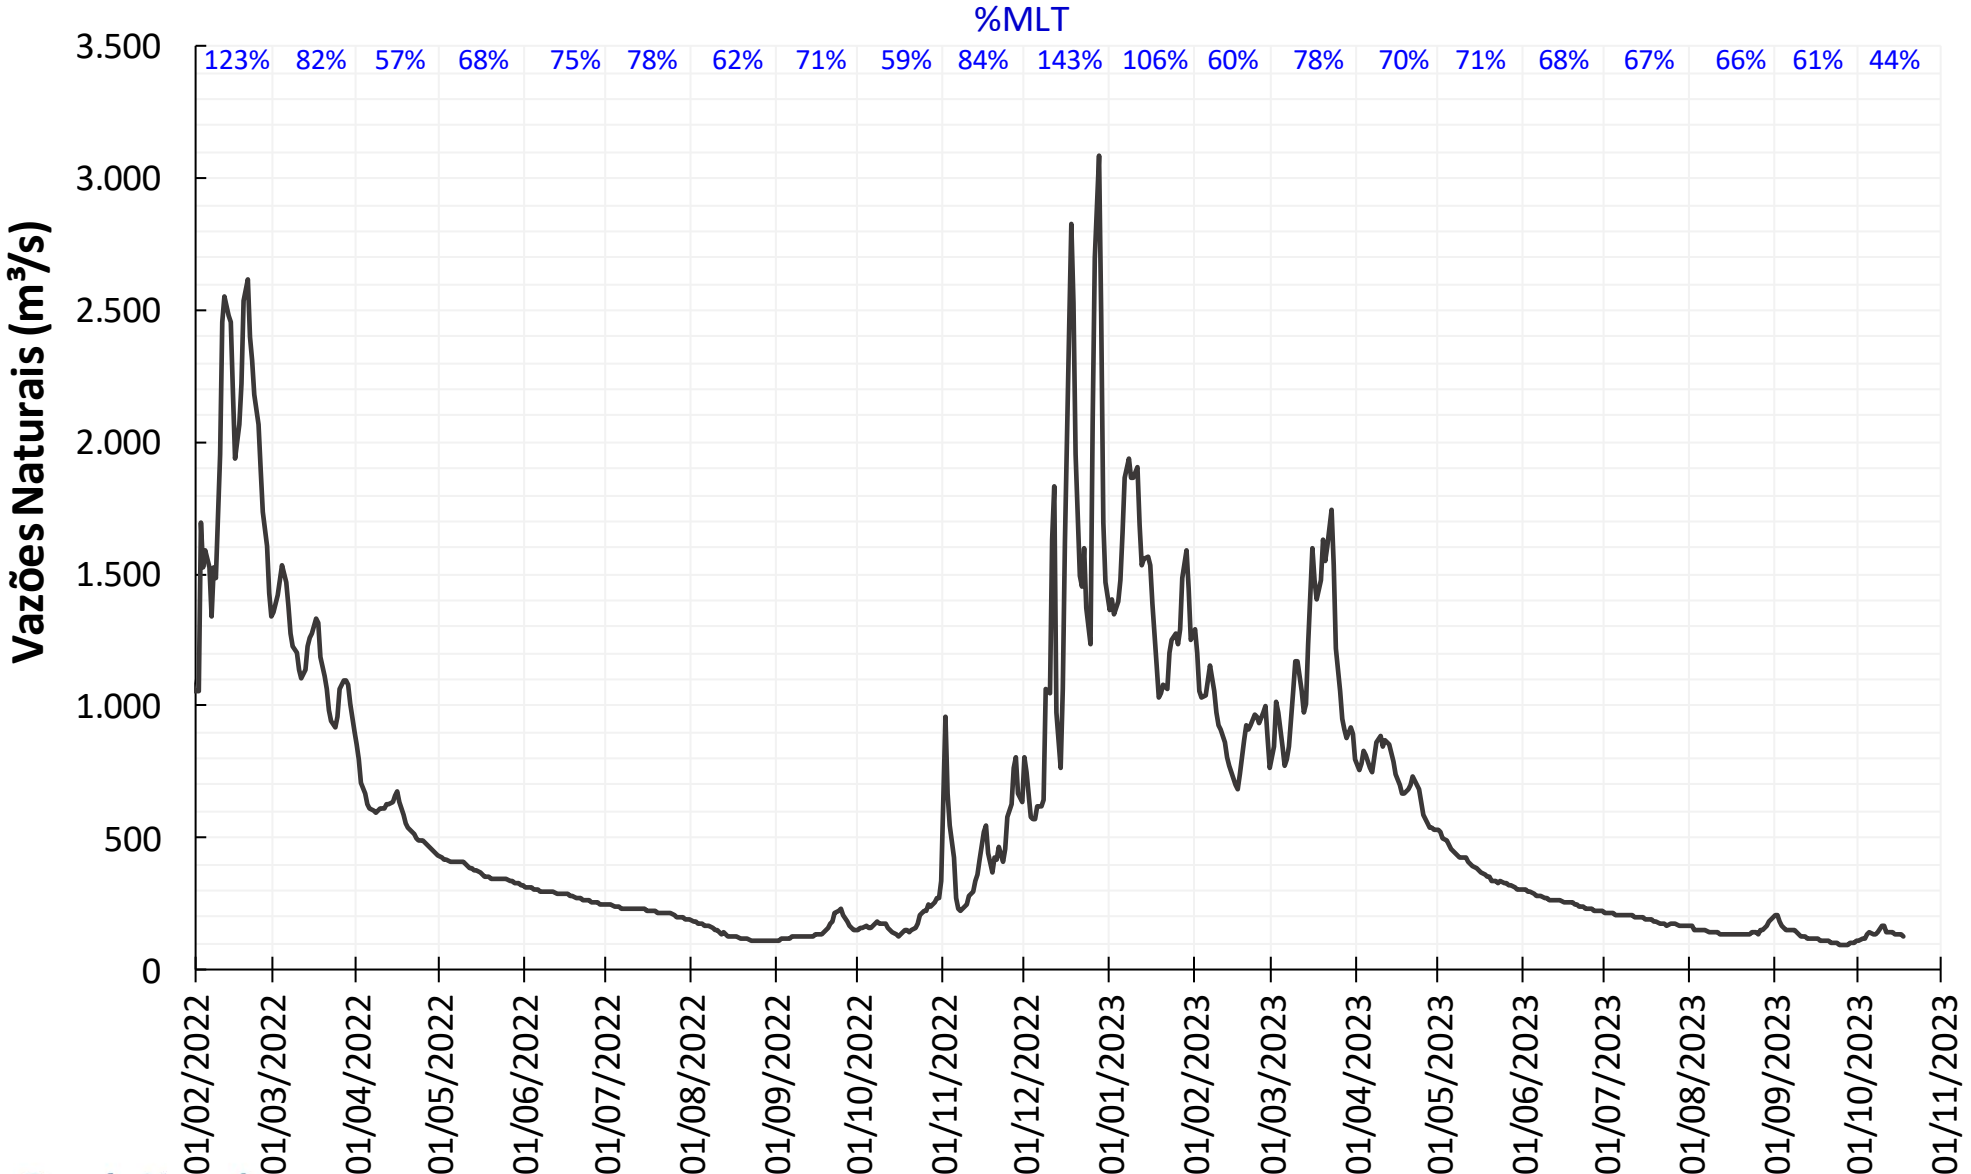
# Bacia do rio Tocantins - Vazões naturais afluentes à UHE Serra da Mesa

Notas: (1) Dados consolidados pelo ONS; (2) %MLT (1931-2021).
