2ª Reunião de acompanhamento dos efeitos do El Niño na região Nordeste em 2023  
17 de agosto de 2023

# AVALIAÇÃO DAS CONDIÇÕES HIDROLÓGICAS E DE ARMAZENAMENTO NA REGIÃO NORDESTE

# Condições de armazenamento na região nordeste e operação dos principais reservatórios de regularização

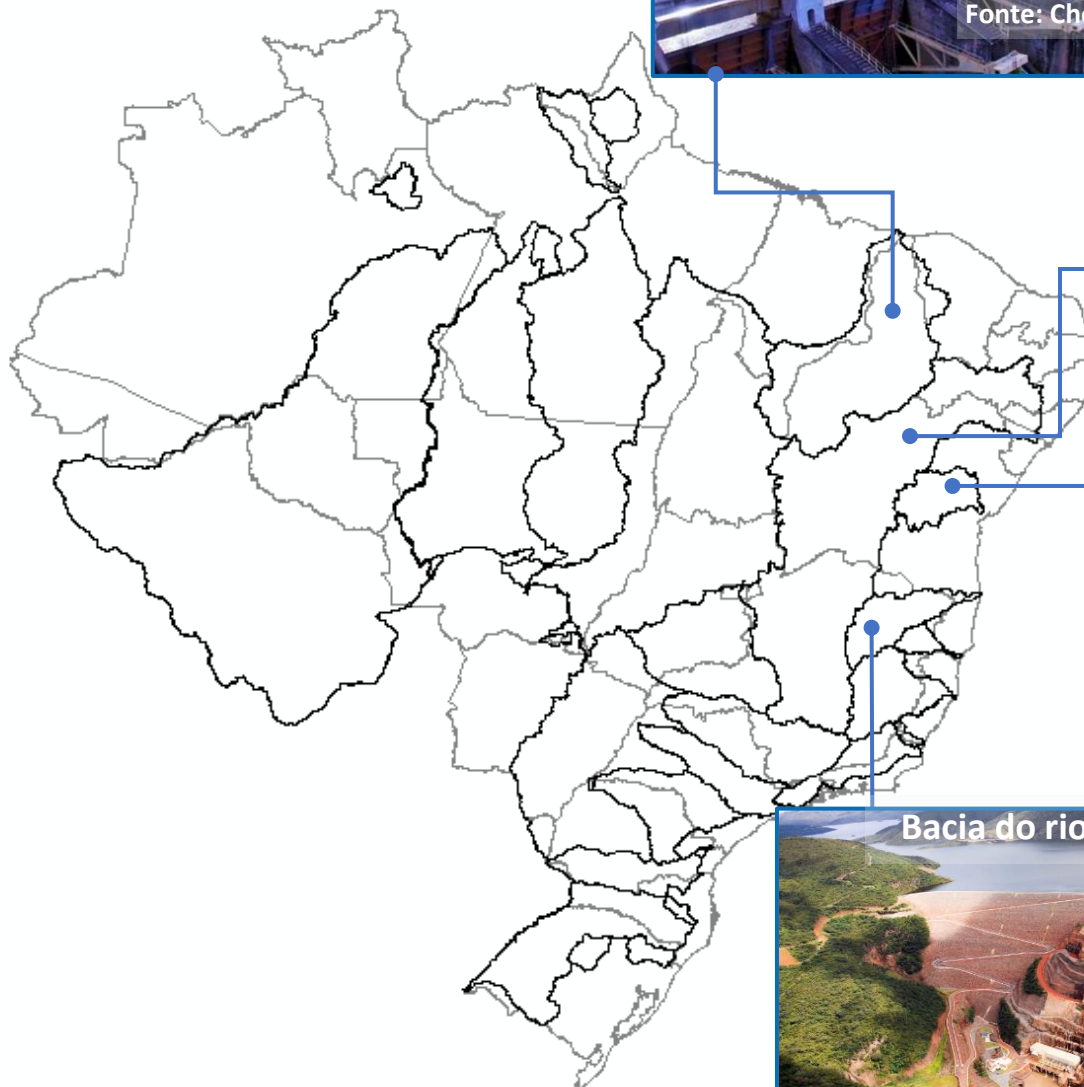
# Bacias e principais reservatórios de regularização da região nordeste

## Bacia do rio São Francisco

Três Marias  
Sobradinho  
Itaparica

## Bacia do rio Parnaíba

Boa Esperança

## Bacia do rio Jequitinhonha

Irapé

## Bacia do rio Paraguaçu

Pedra do Cavalo

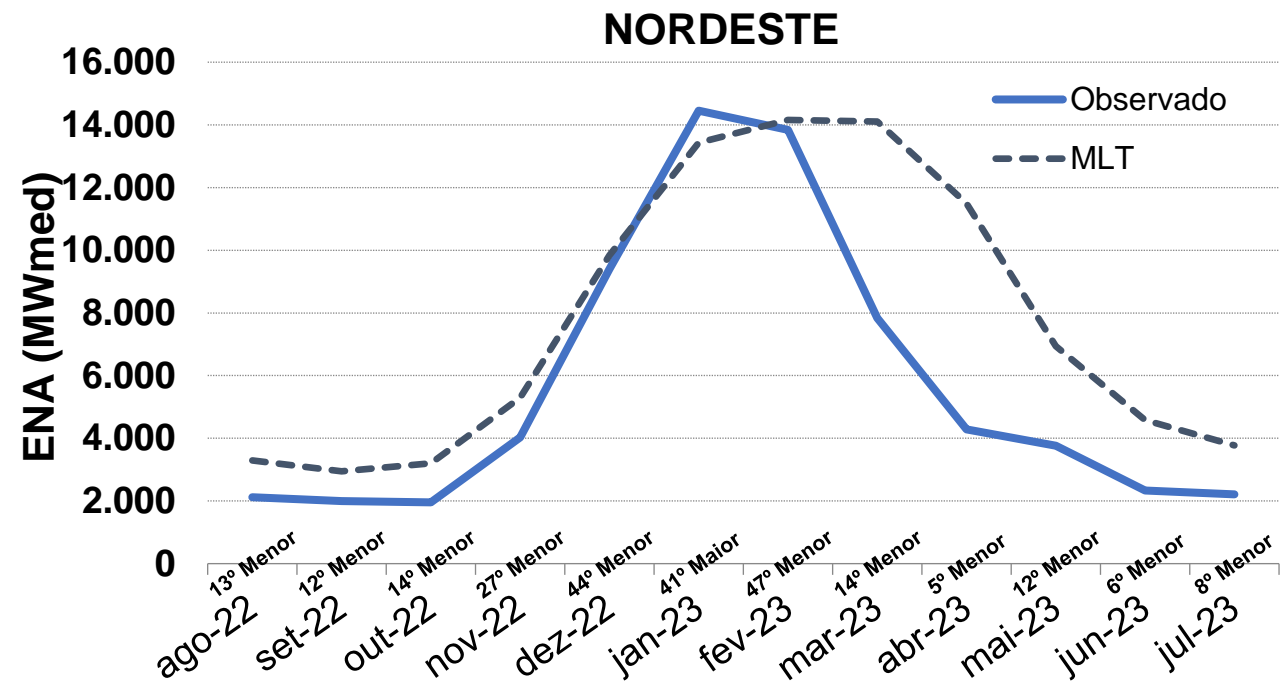
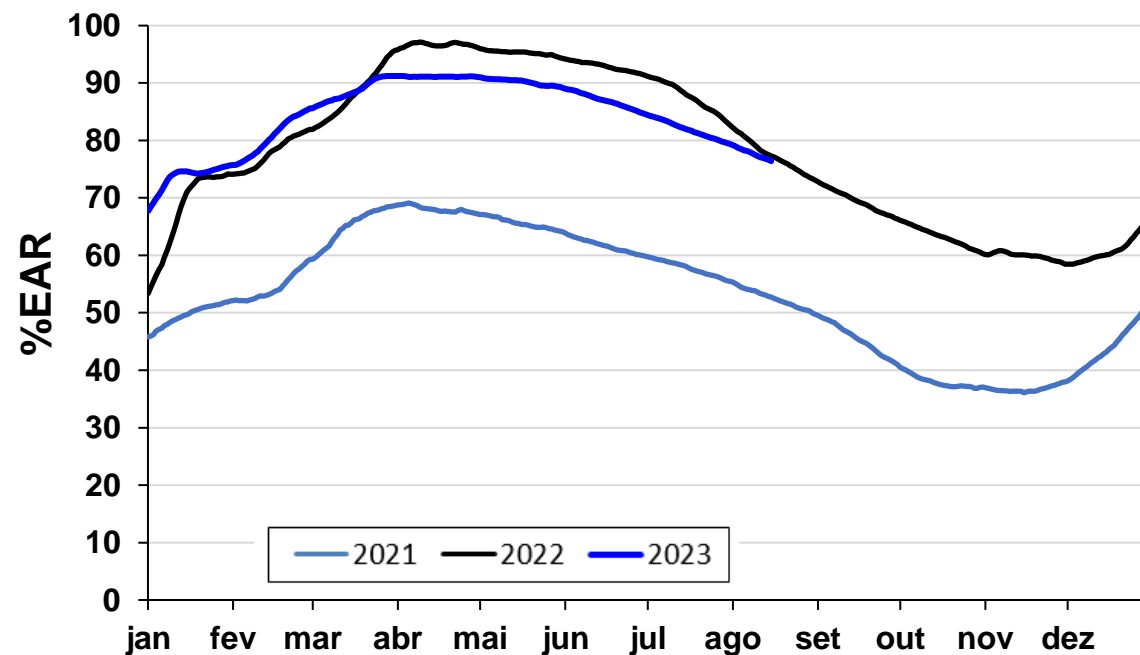
# Evolução da Energia Natural Afluente e da Energia Armazenada na região nordeste

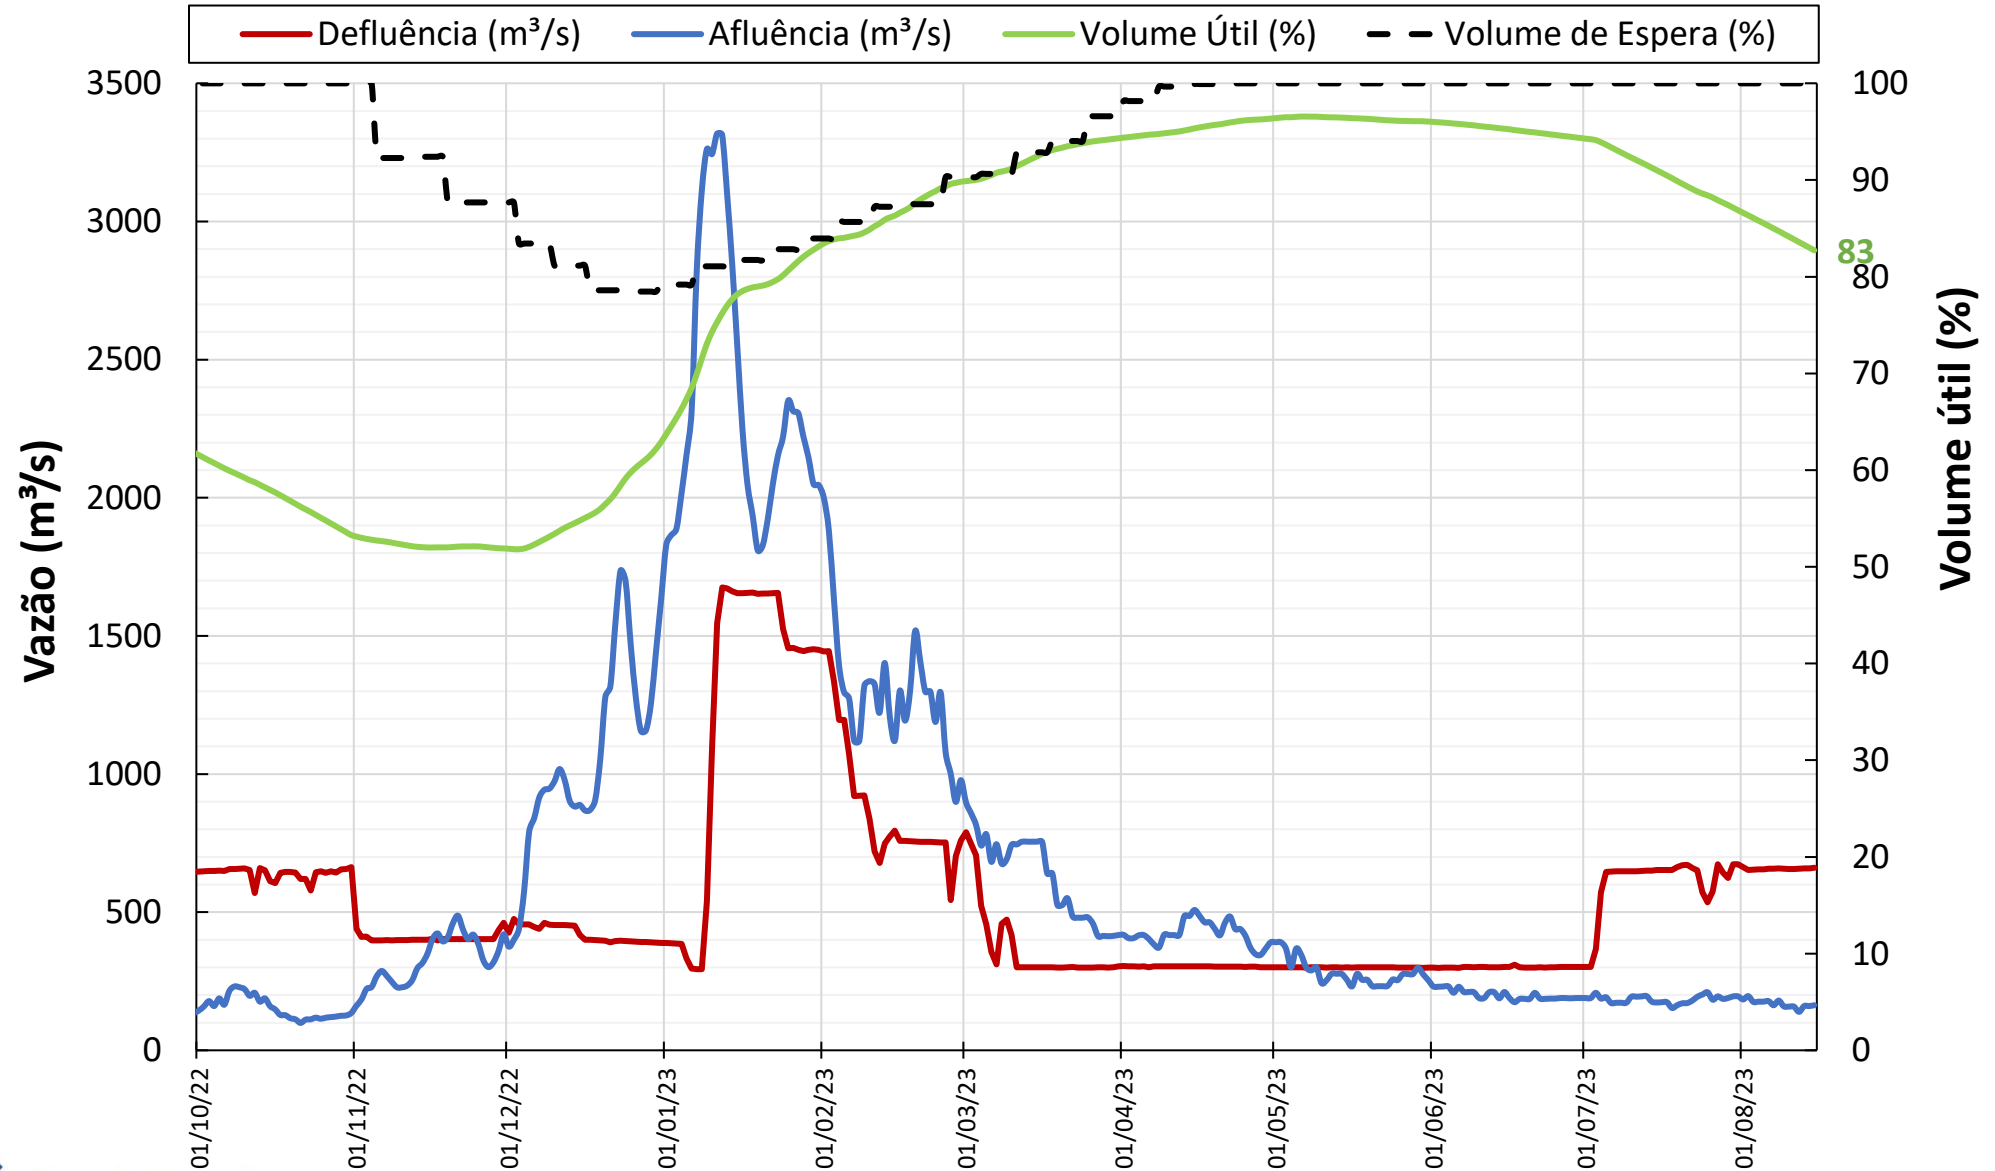
# Bacia do rio São Francisco - Operação do reservatório da UHE Três Marias

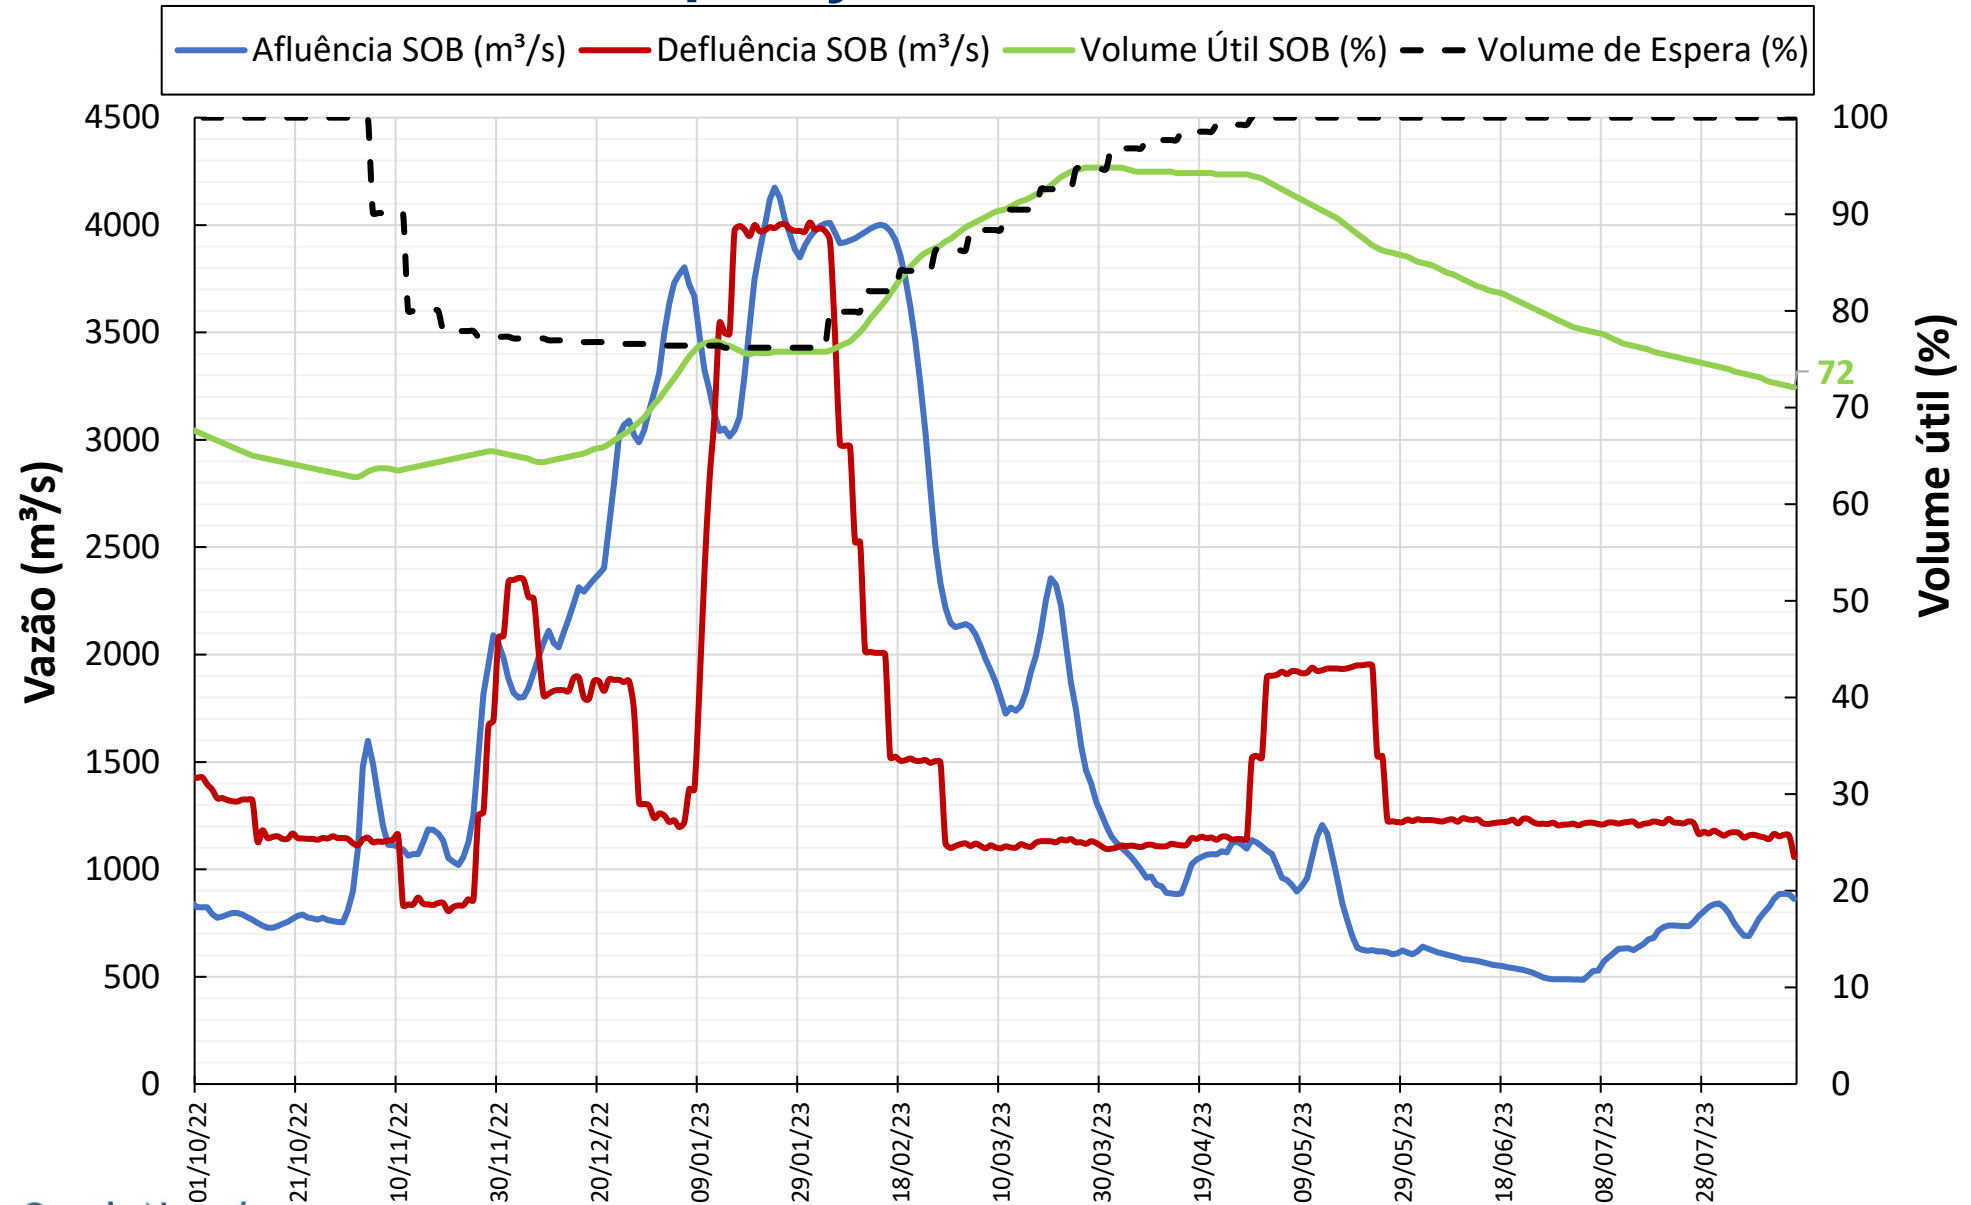
# Bacia do rio São Francisco - Operação do reservatório da UHE Sobradinho

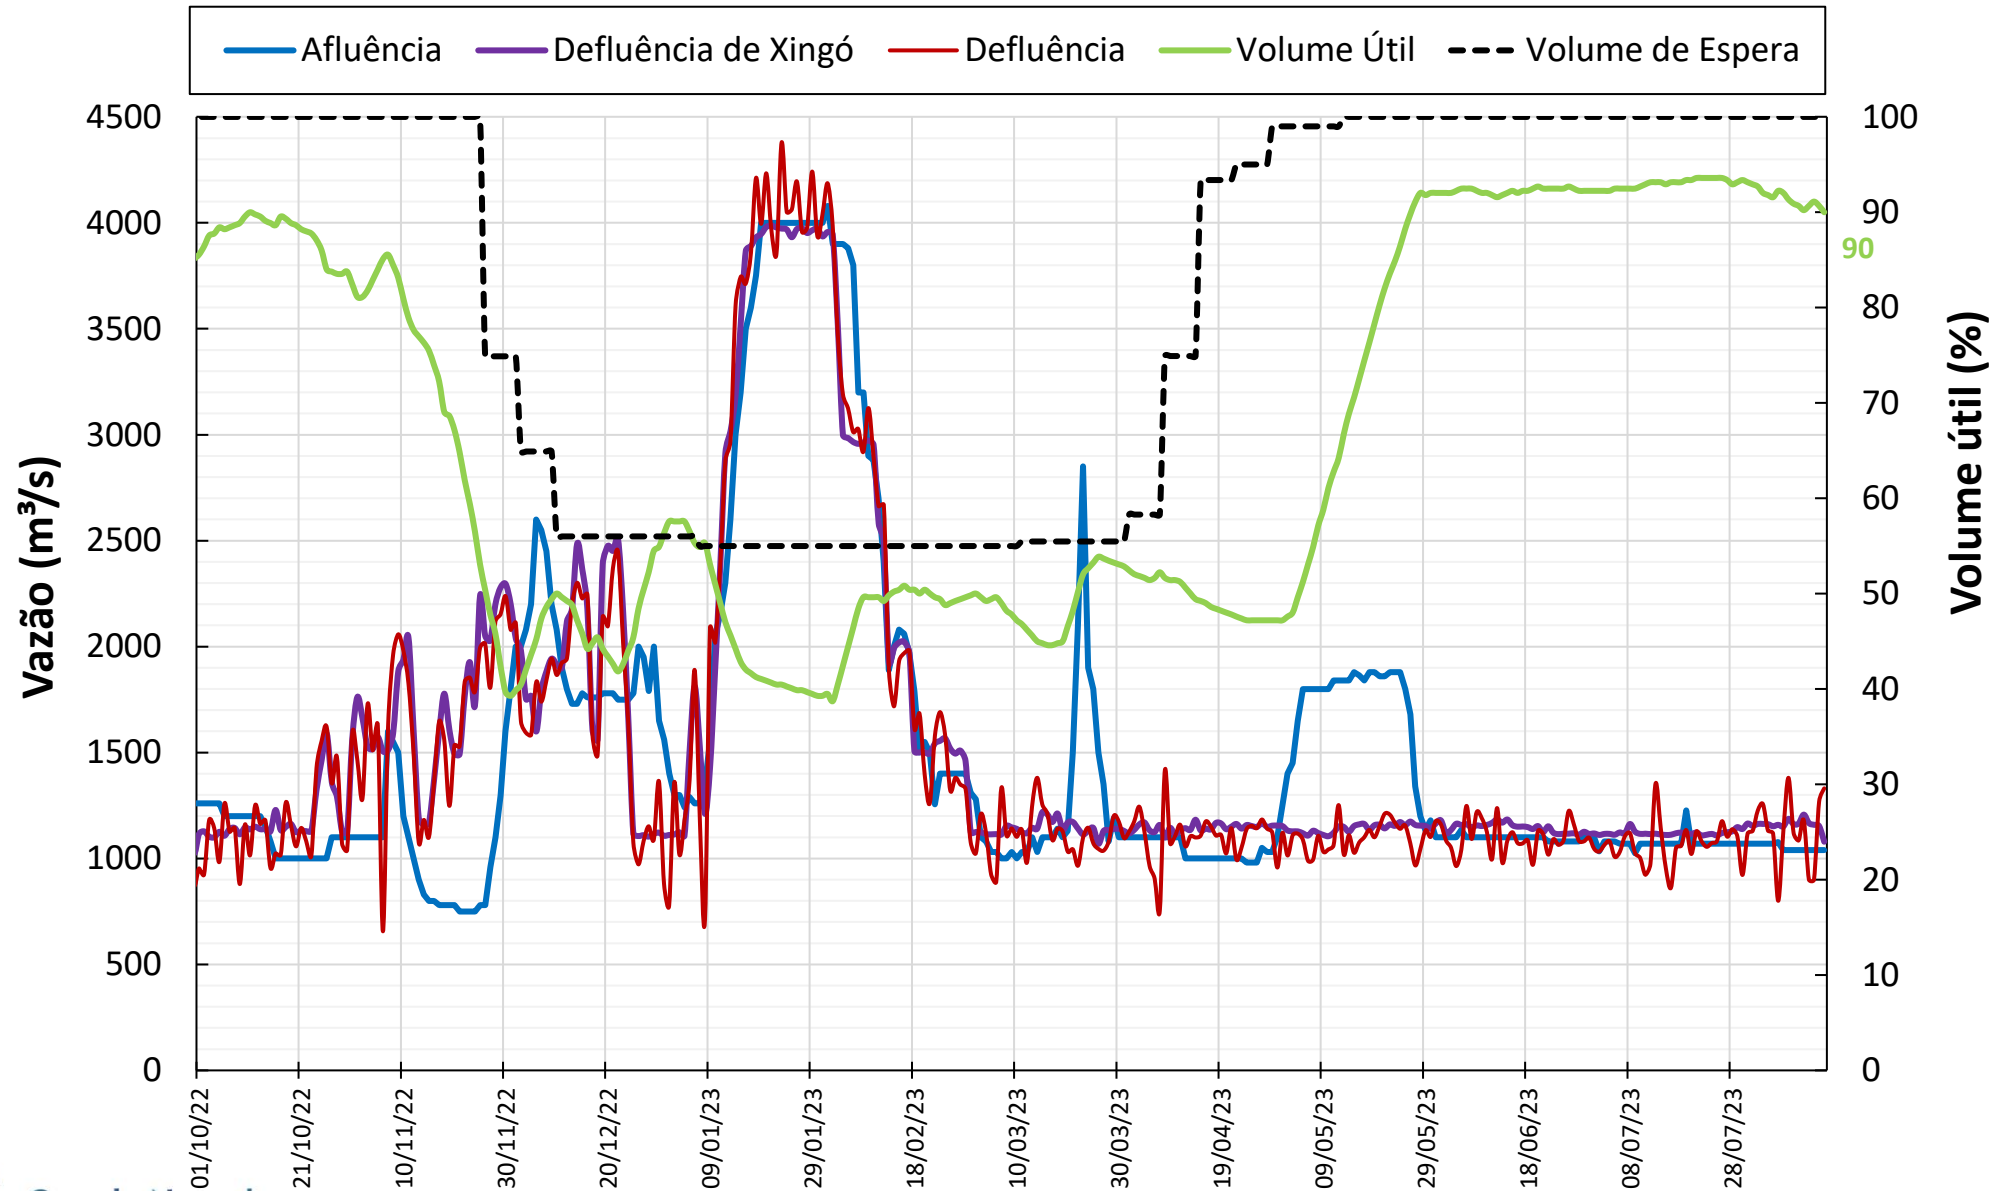
# Bacia do rio São Francisco - Operação do reservatório da UHE Itaparica

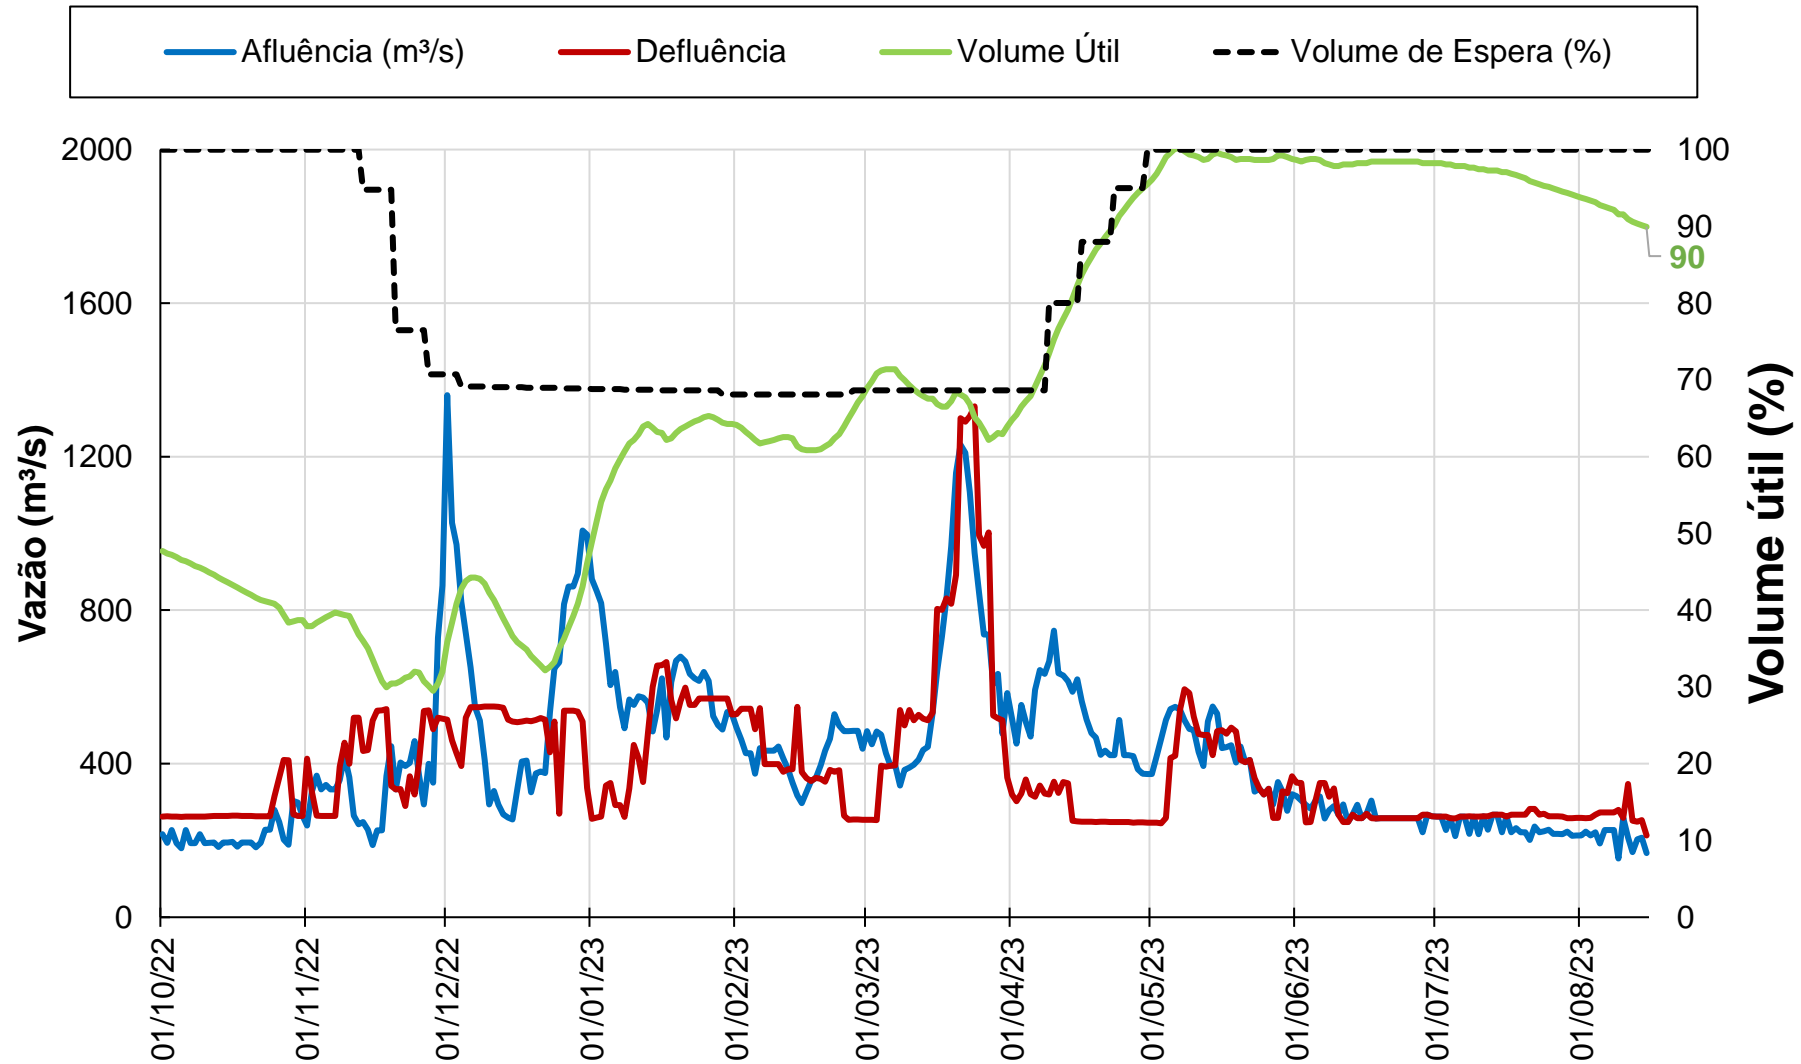
# Bacia do rio Parnaíba - Operação do reservatório da UHE Boa Esperança

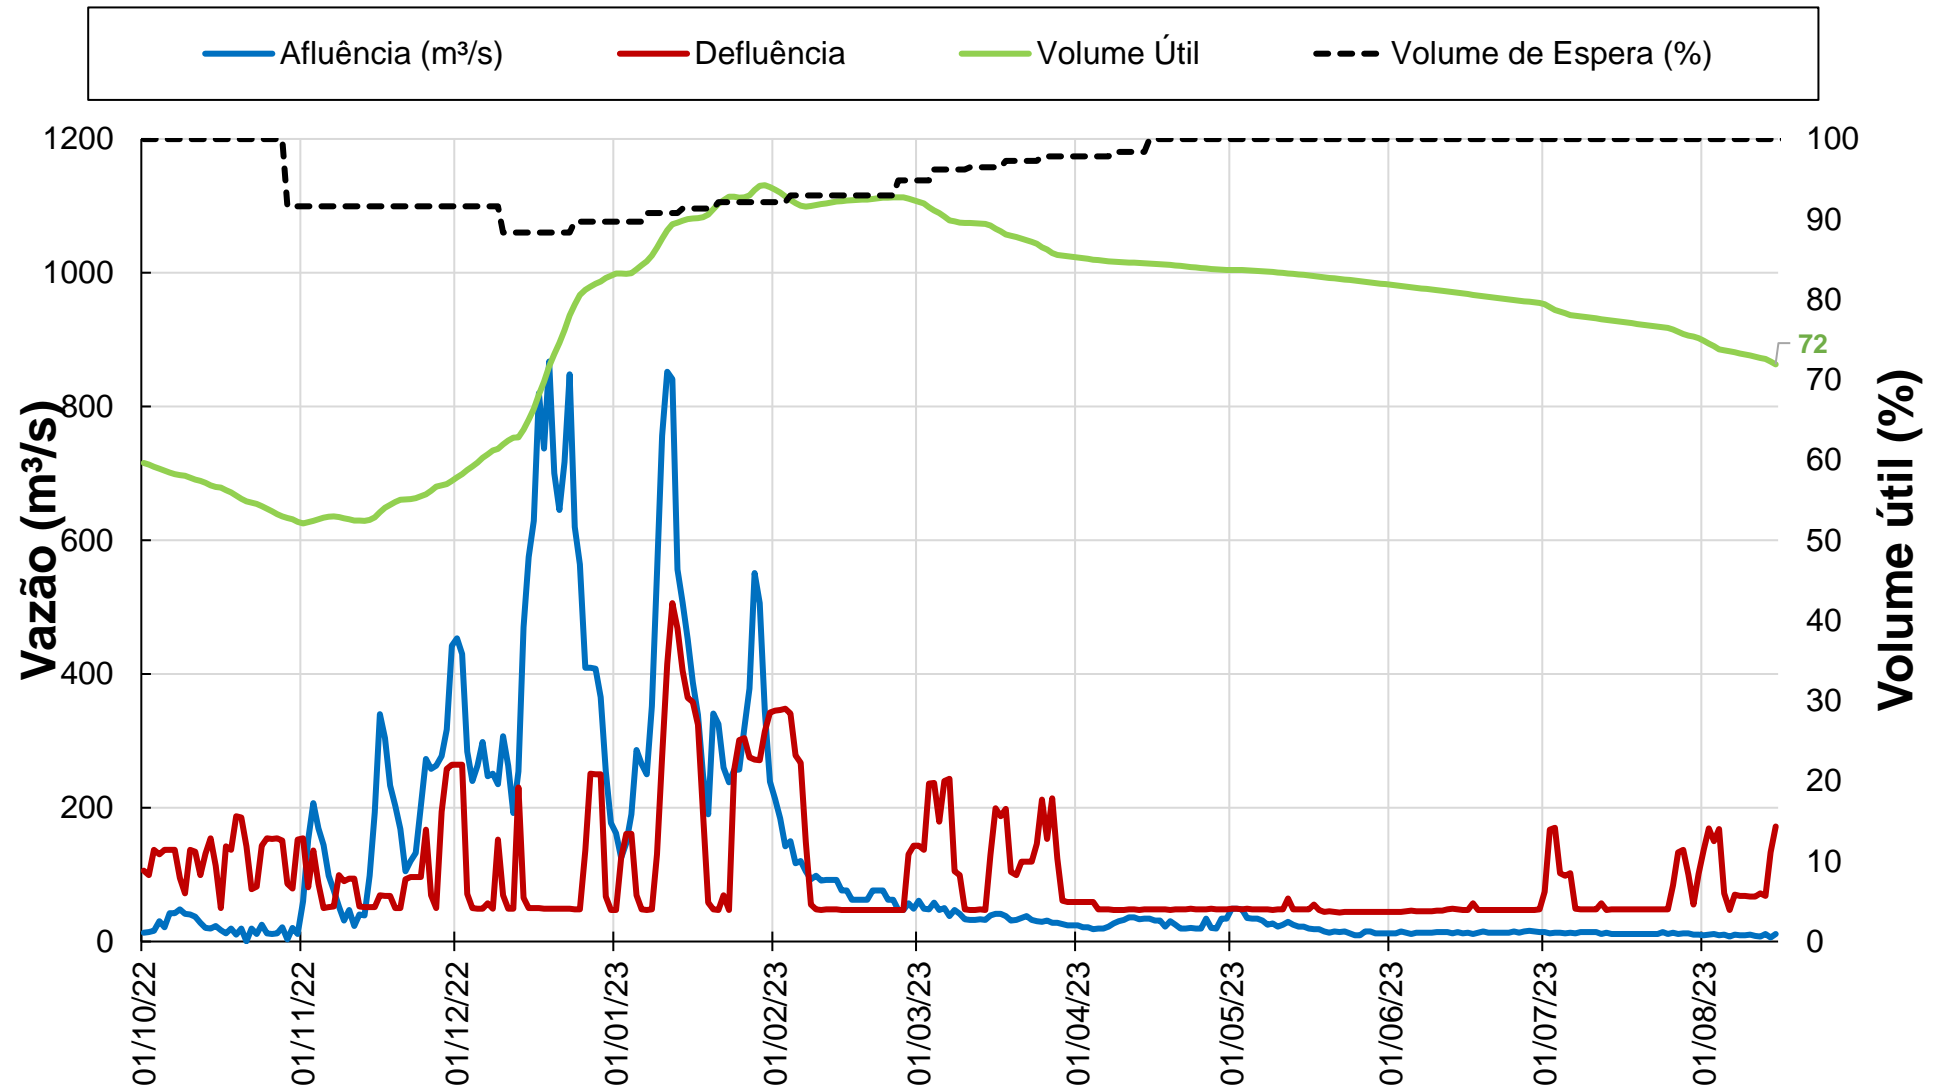
# Bacia do rio Jequitinhonha - Operação do reservatório da UHE Irapé

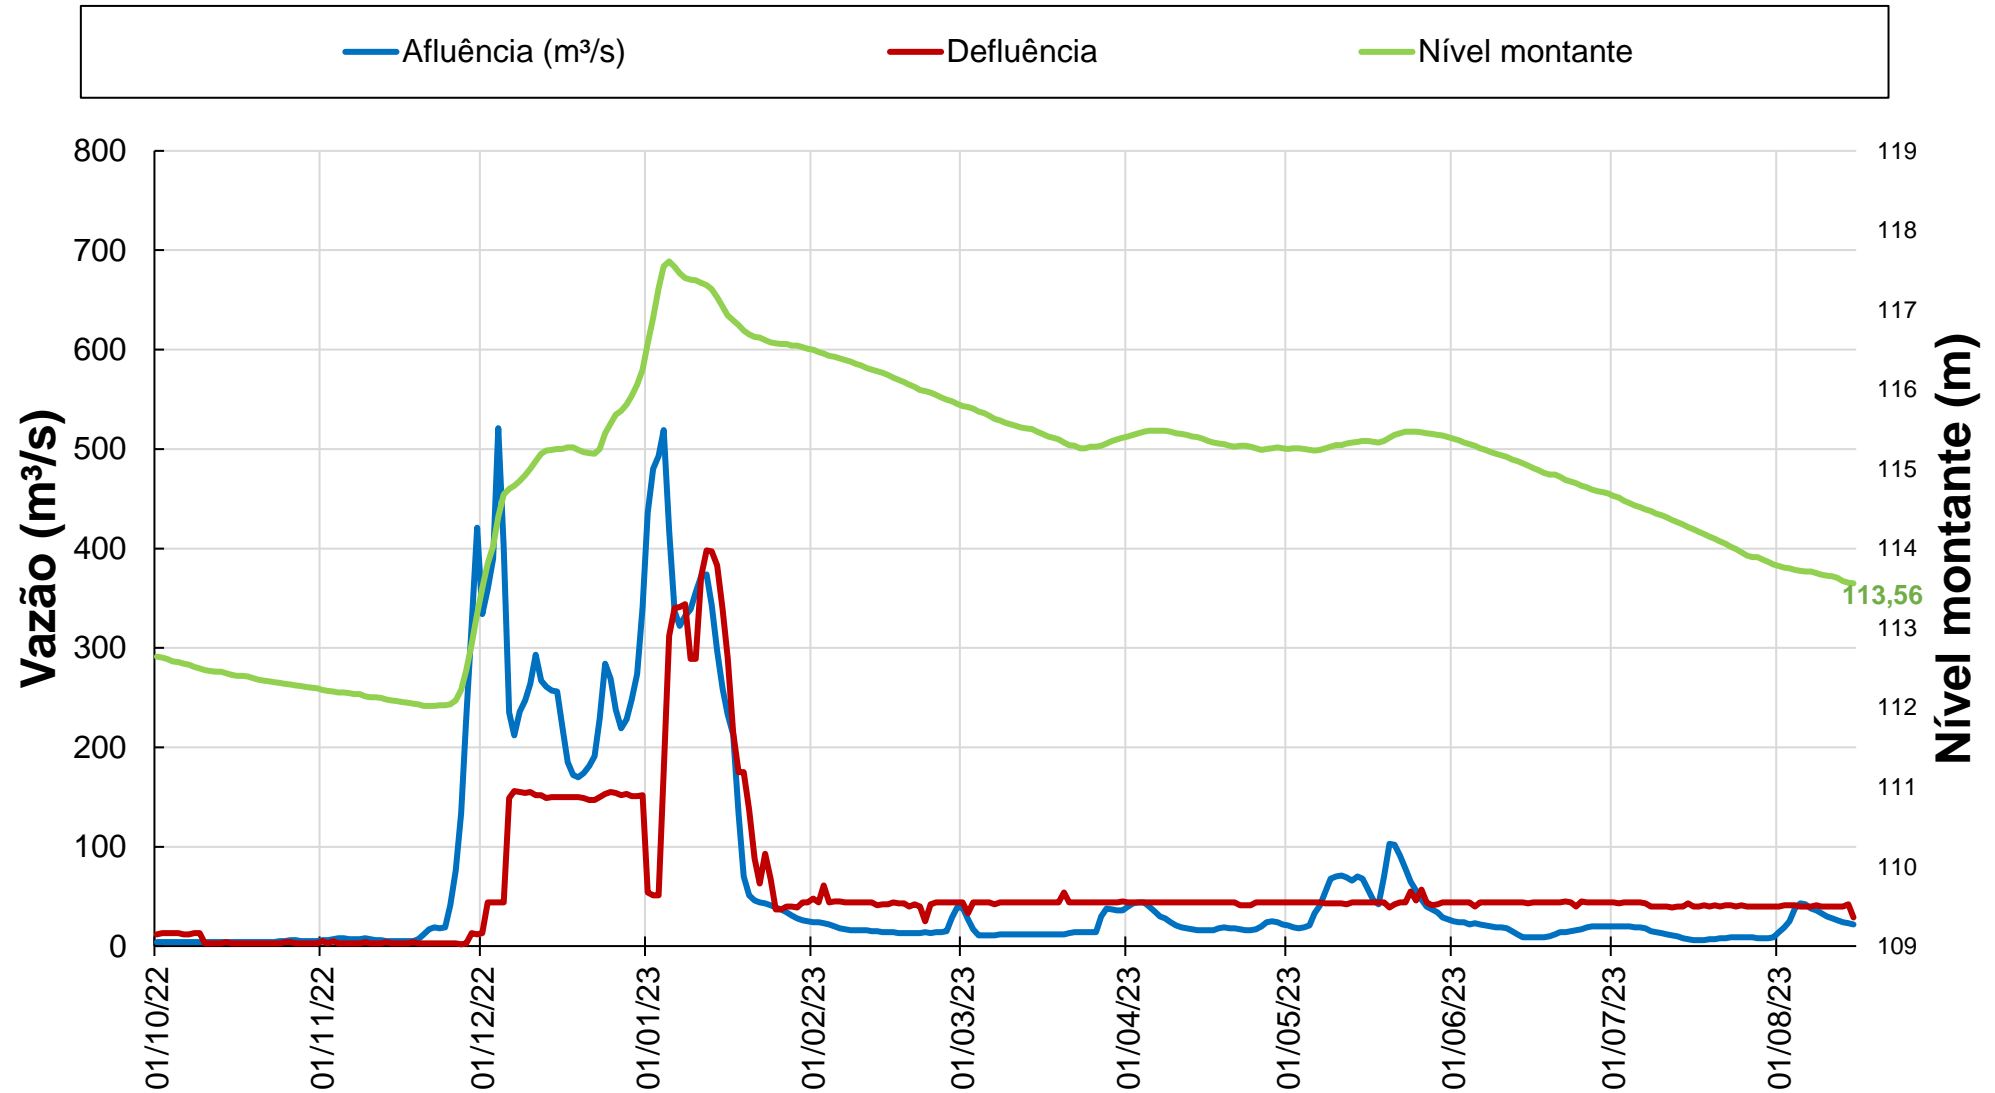
# Bacia do rio Paraguauçu - Operação do reservatório da UHE Pedra do Cavalo
