3ª Reunião de acompanhamento dos efeitos do El Niño na região Nordeste em 2023  
21 de setembro de 2023

# AVALIAÇÃO DAS CONDIÇÕES HIDROLÓGICAS E DE ARMazenAMENTO NA REGIÃO NORDESTE

# Condições de armazenamento na região nordeste e operação dos principais reservatórios de regularização

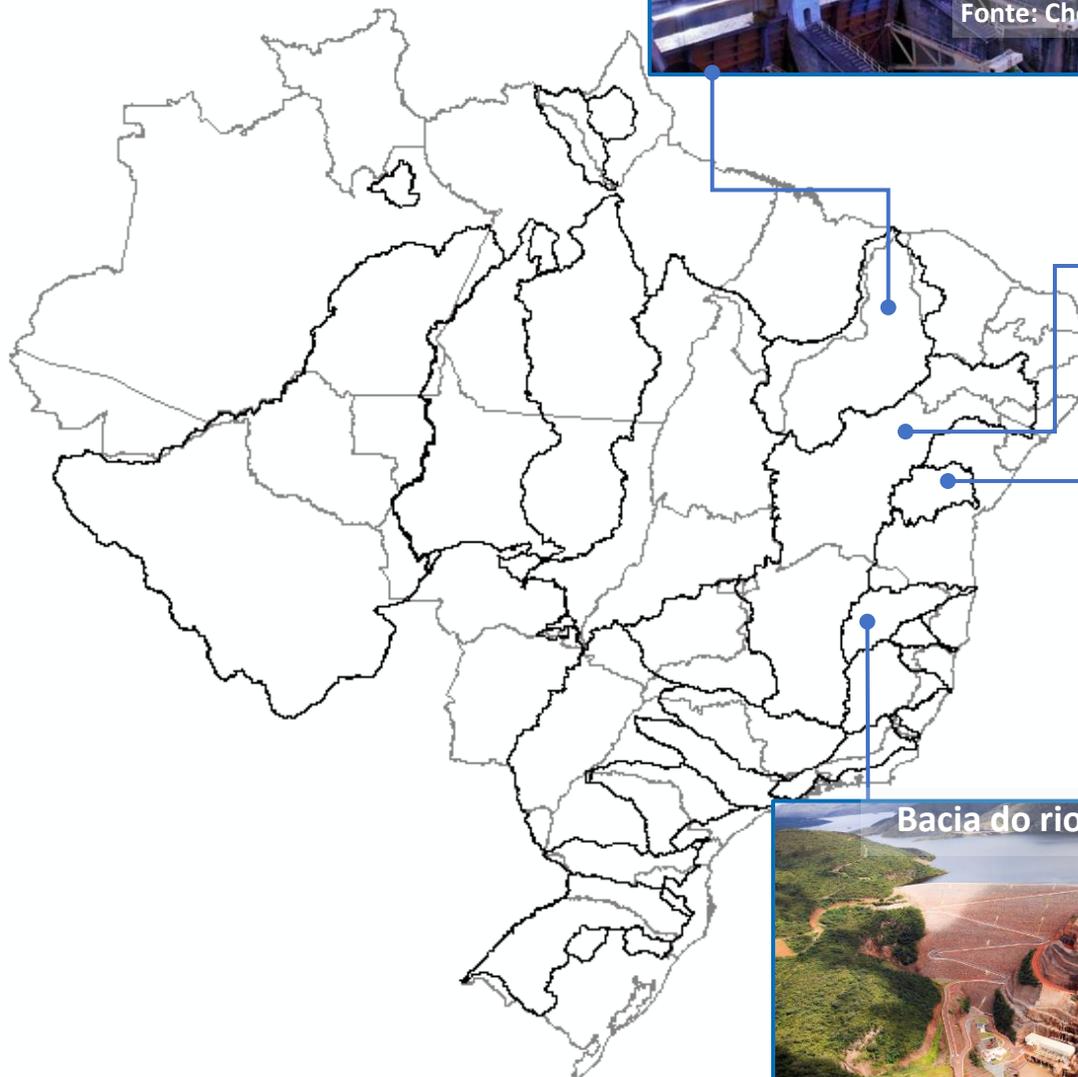
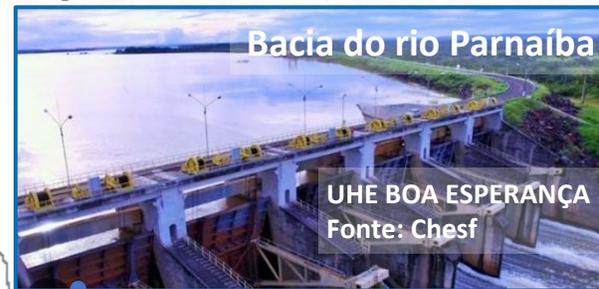
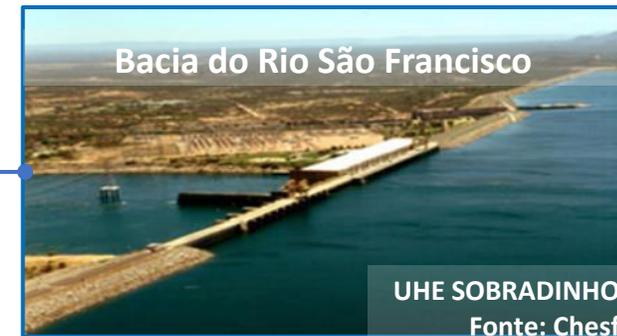
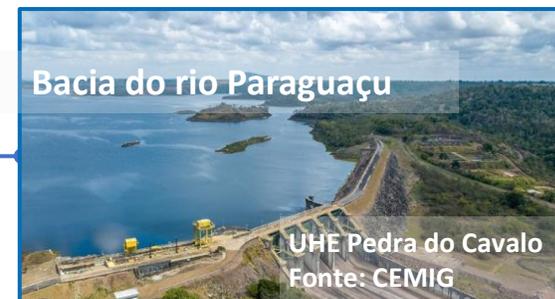
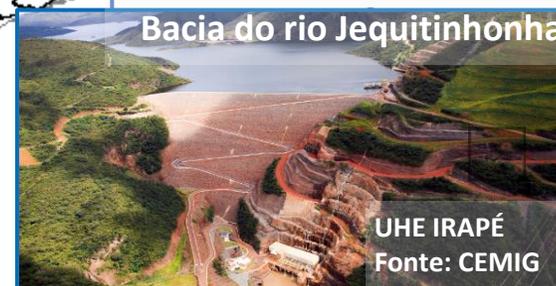
# Bacias e principais reservatórios de regularização da região nordeste

## Bacia do rio São Francisco

Três Marias  
Sobradinho  
Itaparica

## Bacia do rio Parnaíba

Boa Esperança

## Bacia do rio Jequitinhonha

Irapé

## Bacia do rio Paraguaçu

Pedra do Cavalo

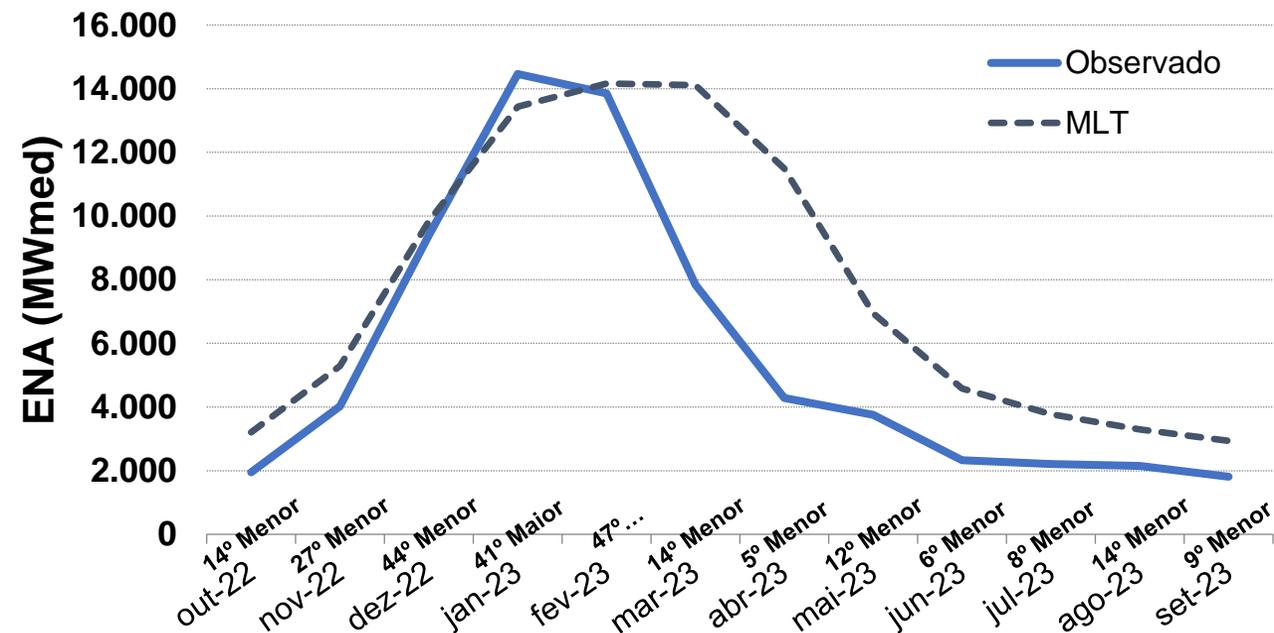
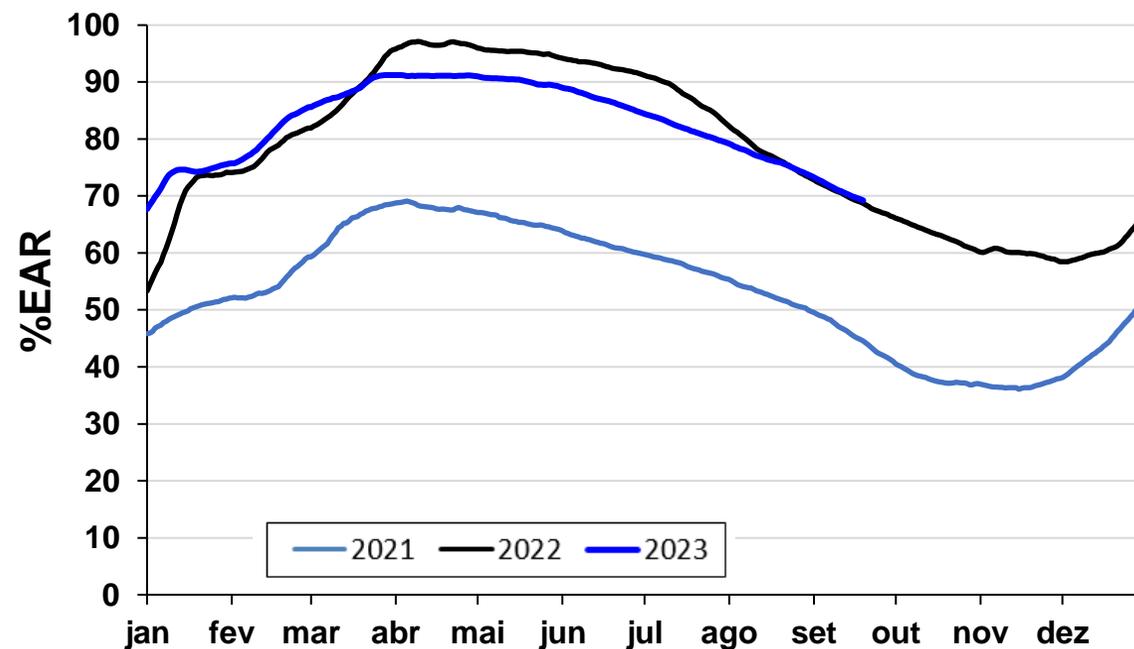
# Evolução da Energia Natural Afluente e da Energia Armazenada na região nordeste

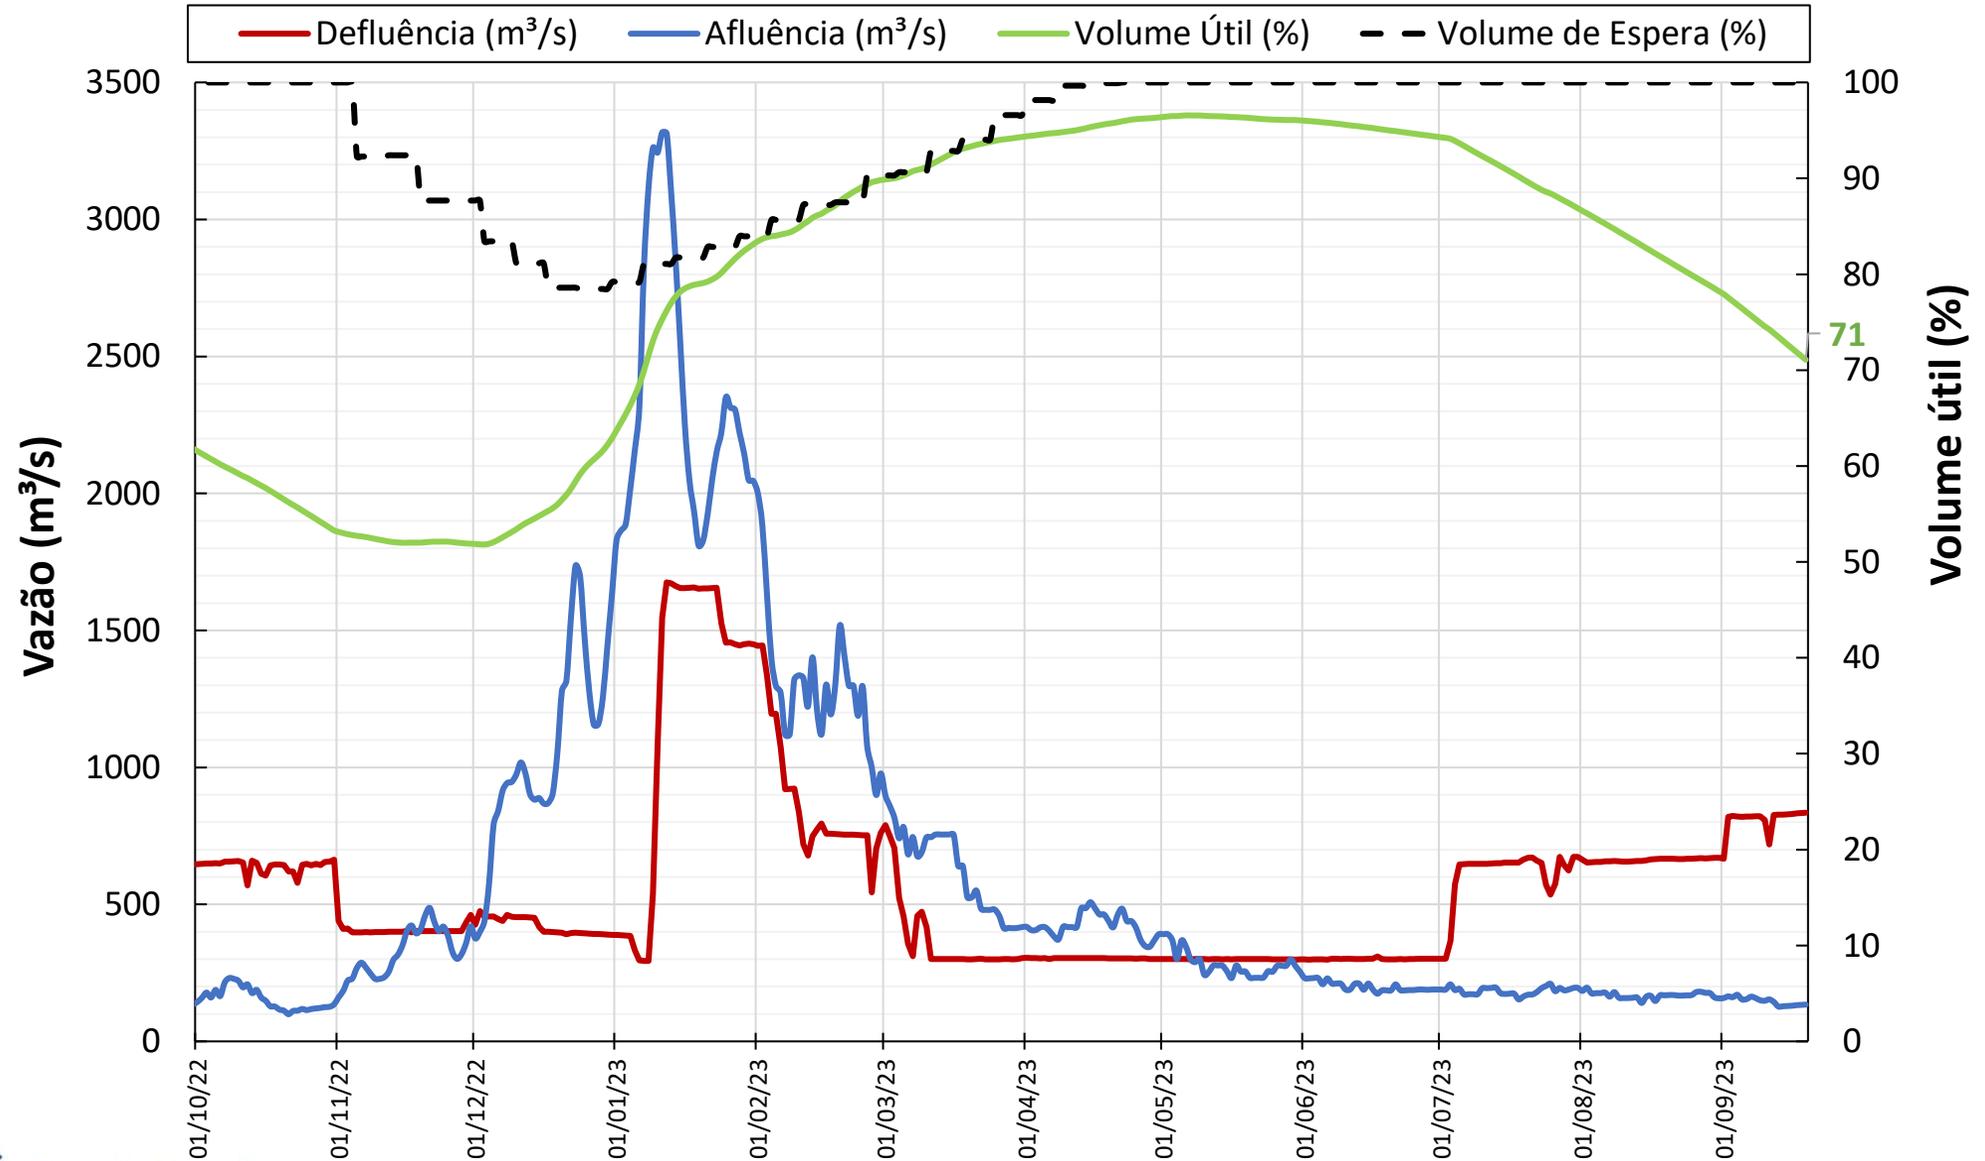
# Bacia do rio São Francisco - Operação do reservatório da UHE Três Marias

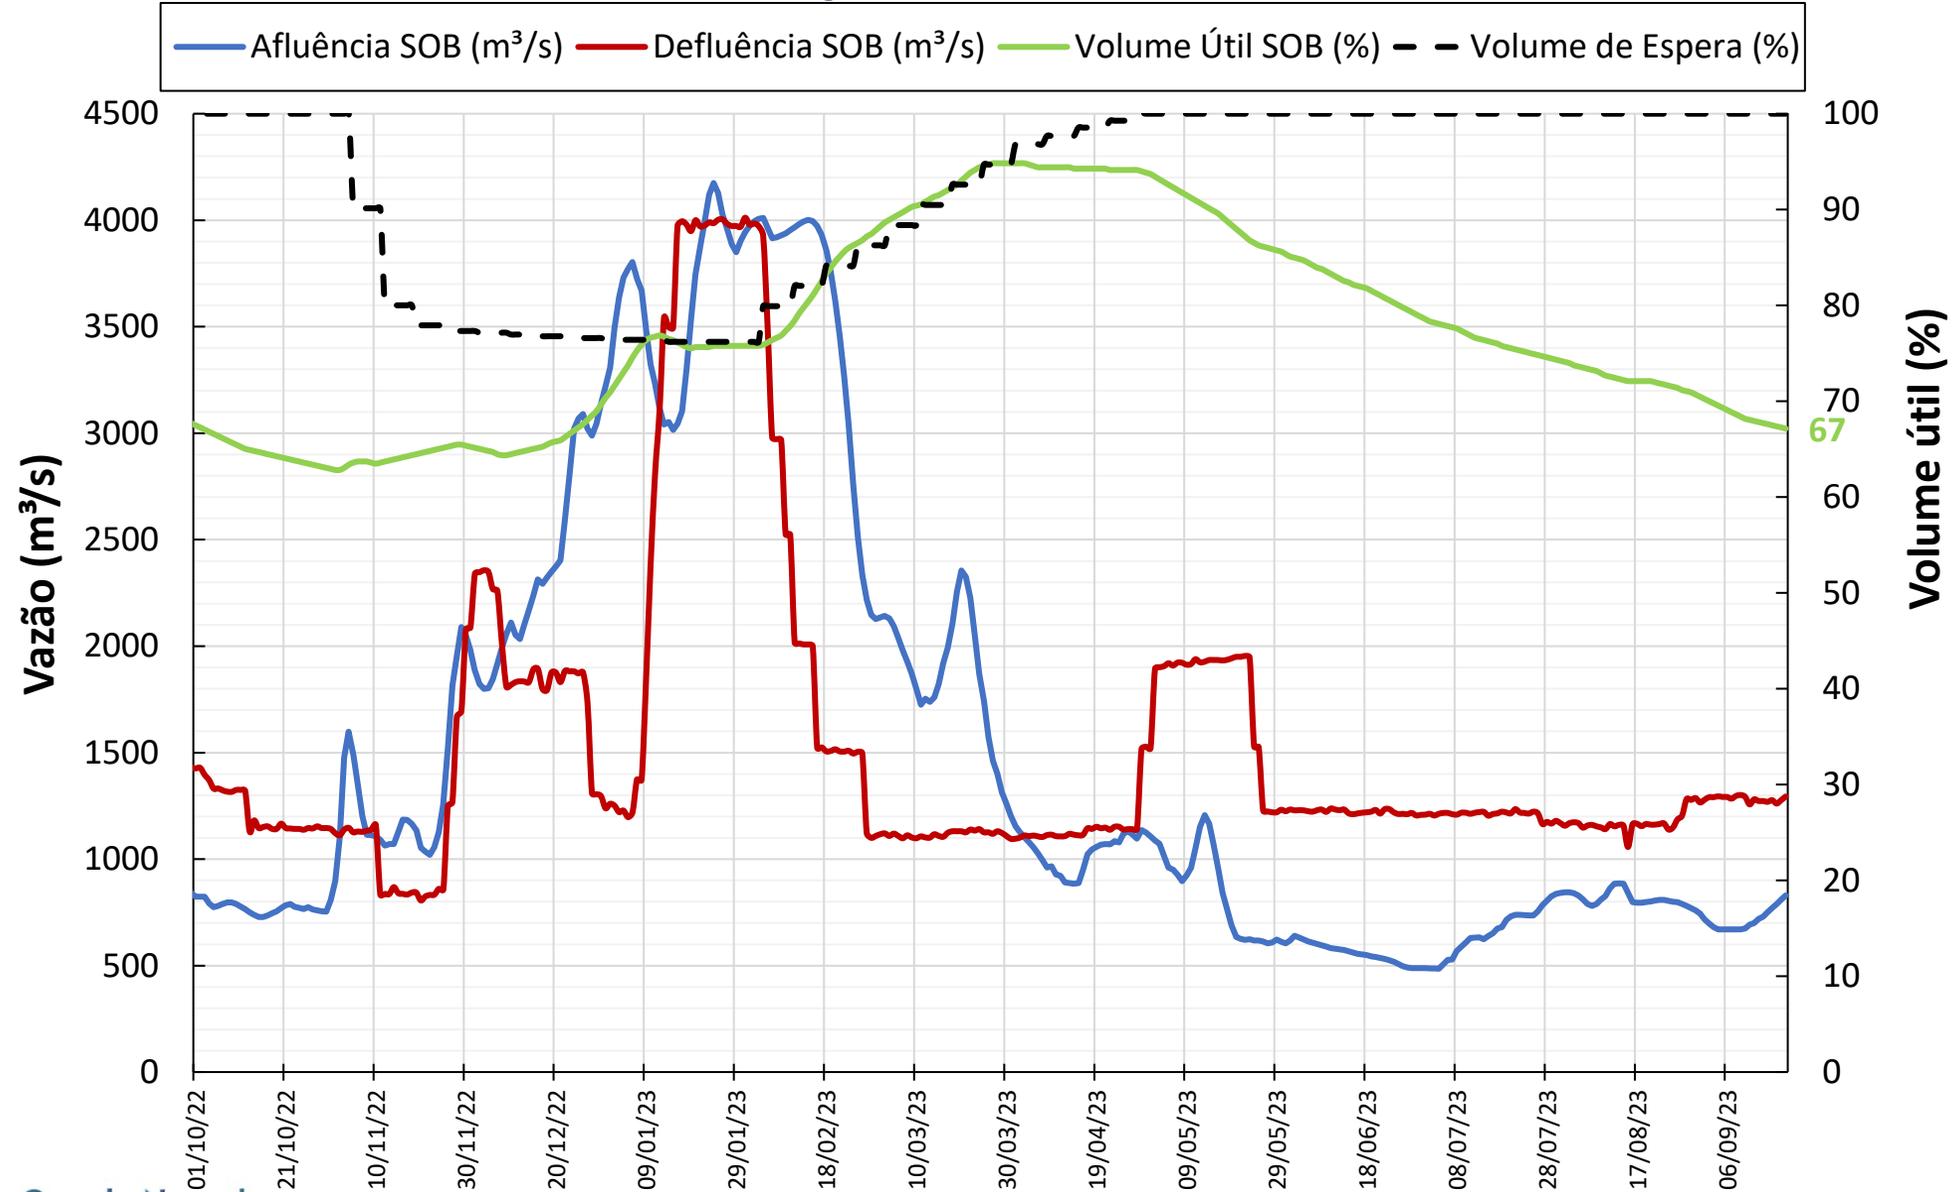
# Bacia do rio São Francisco - Operação do reservatório da UHE Sobradinho

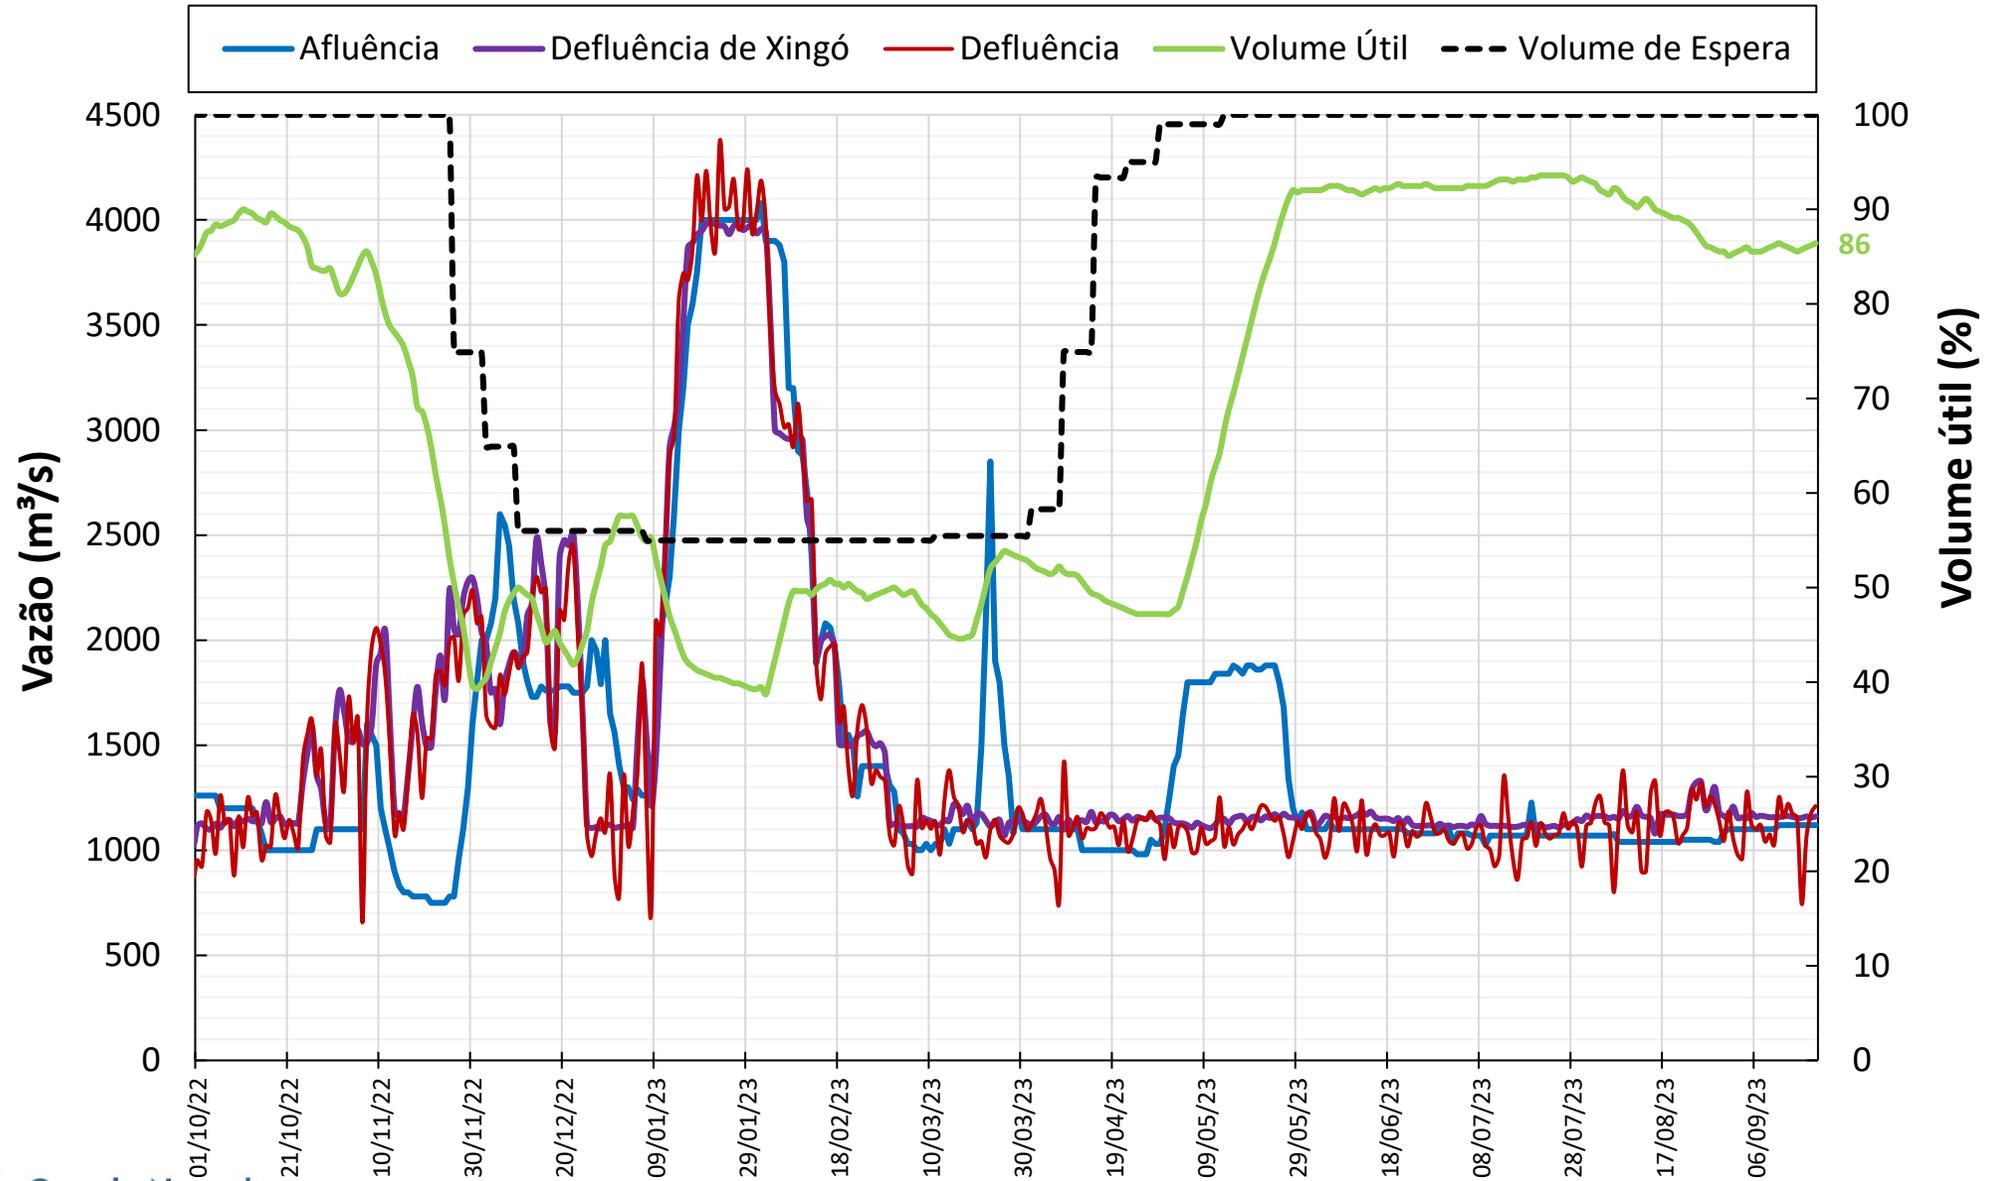
# Bacia do rio São Francisco - Operação do reservatório da UHE Itaparica

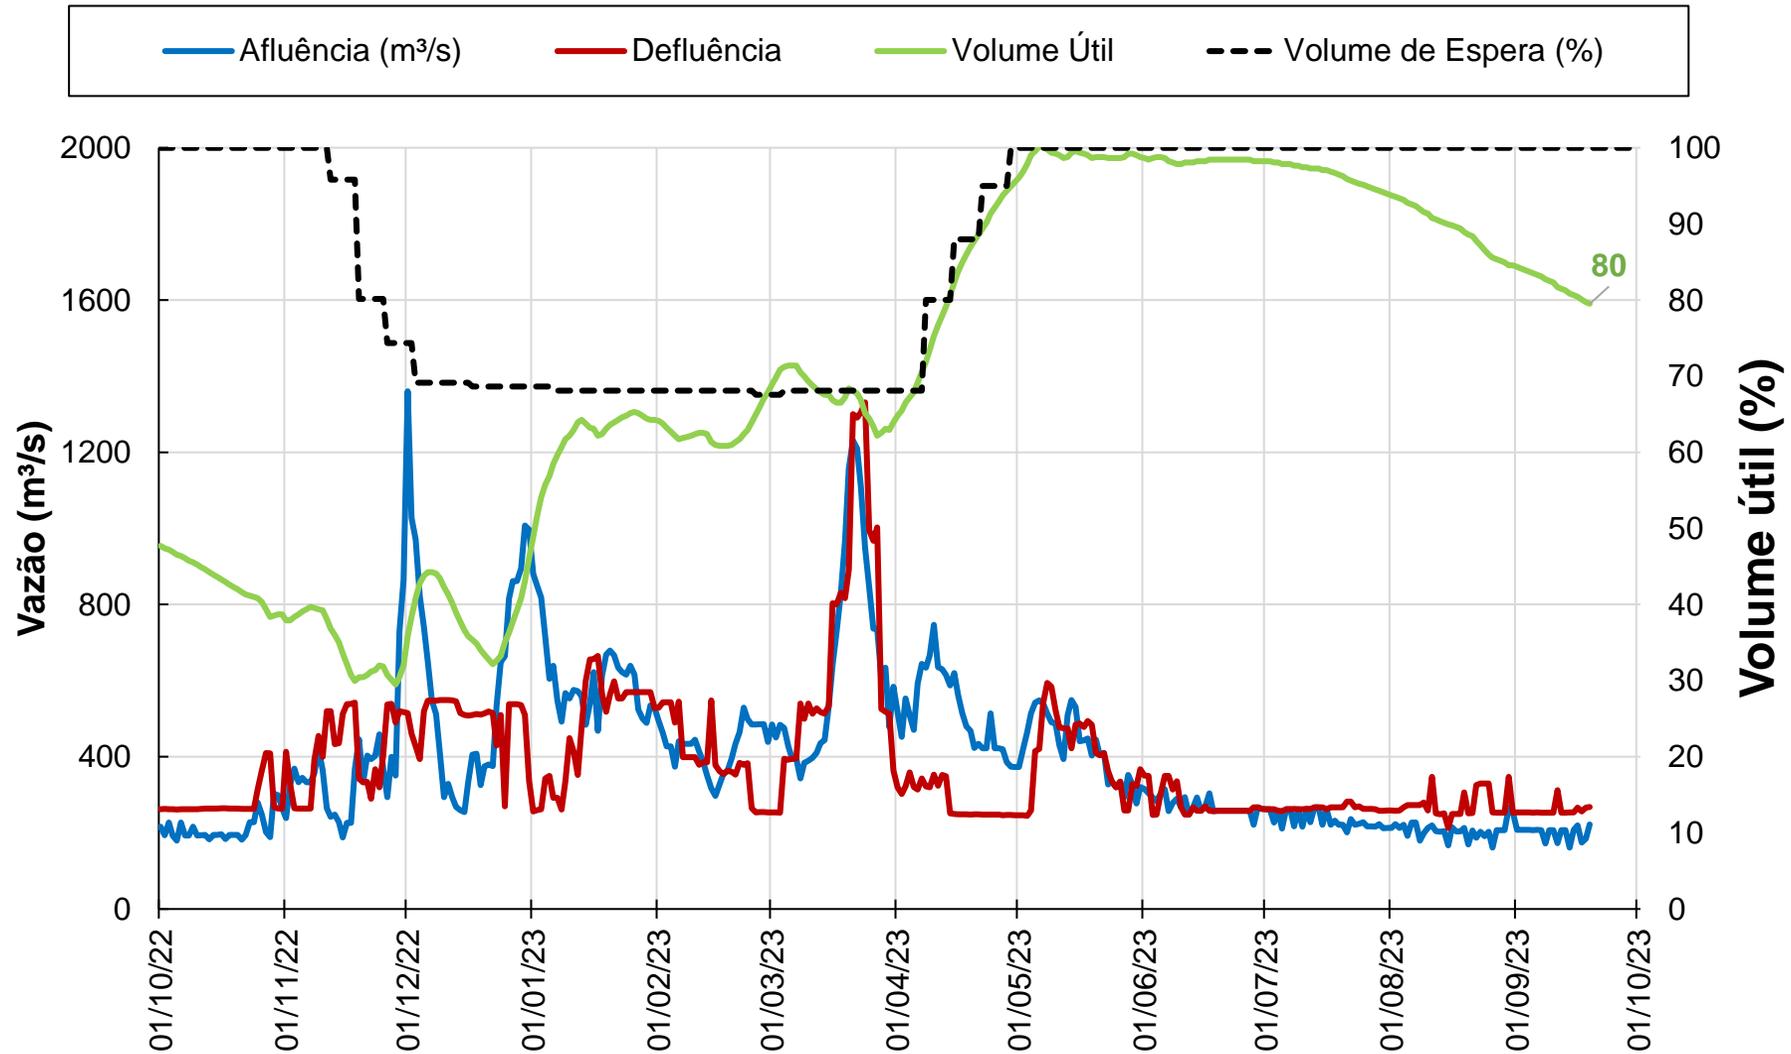
# Bacia do rio Parnaíba - Operação do reservatório da UHE Boa Esperança

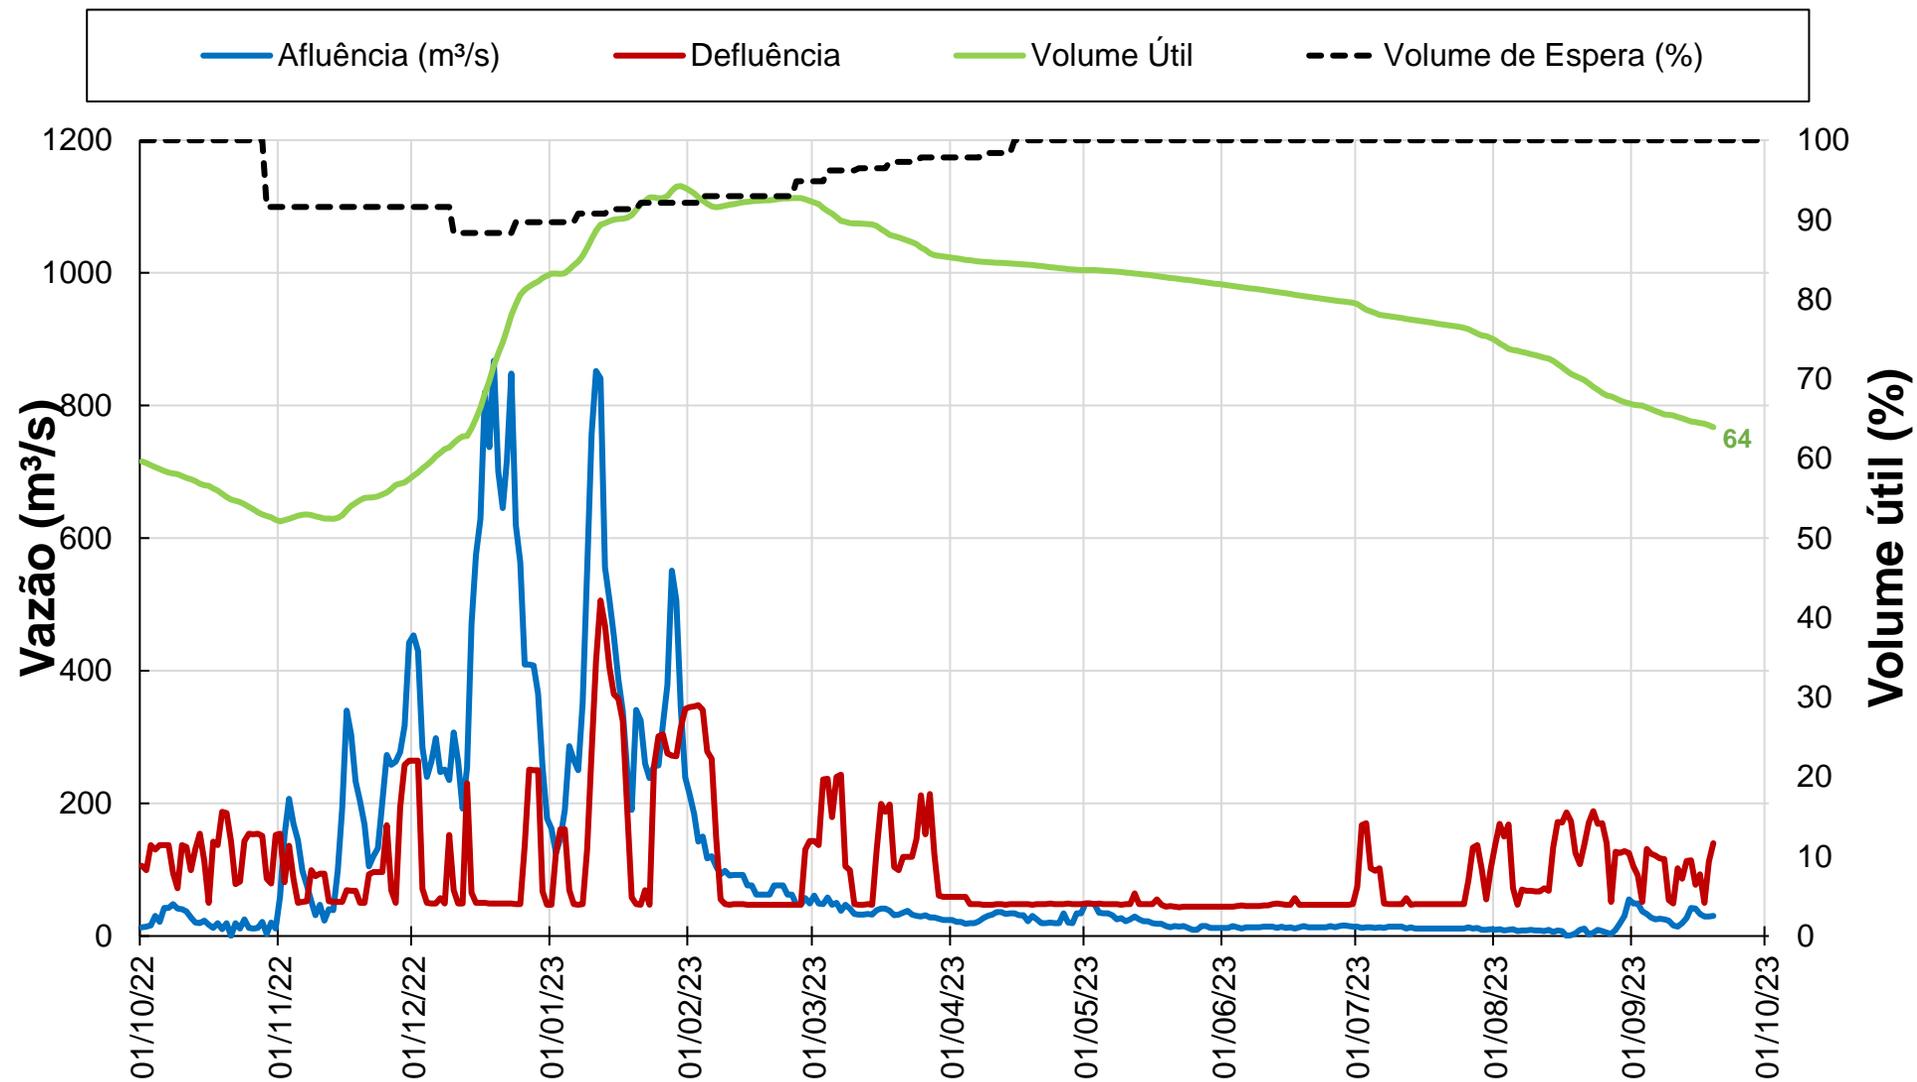
# Bacia do rio Jequitinhonha - Operação do reservatório da UHE Irapé

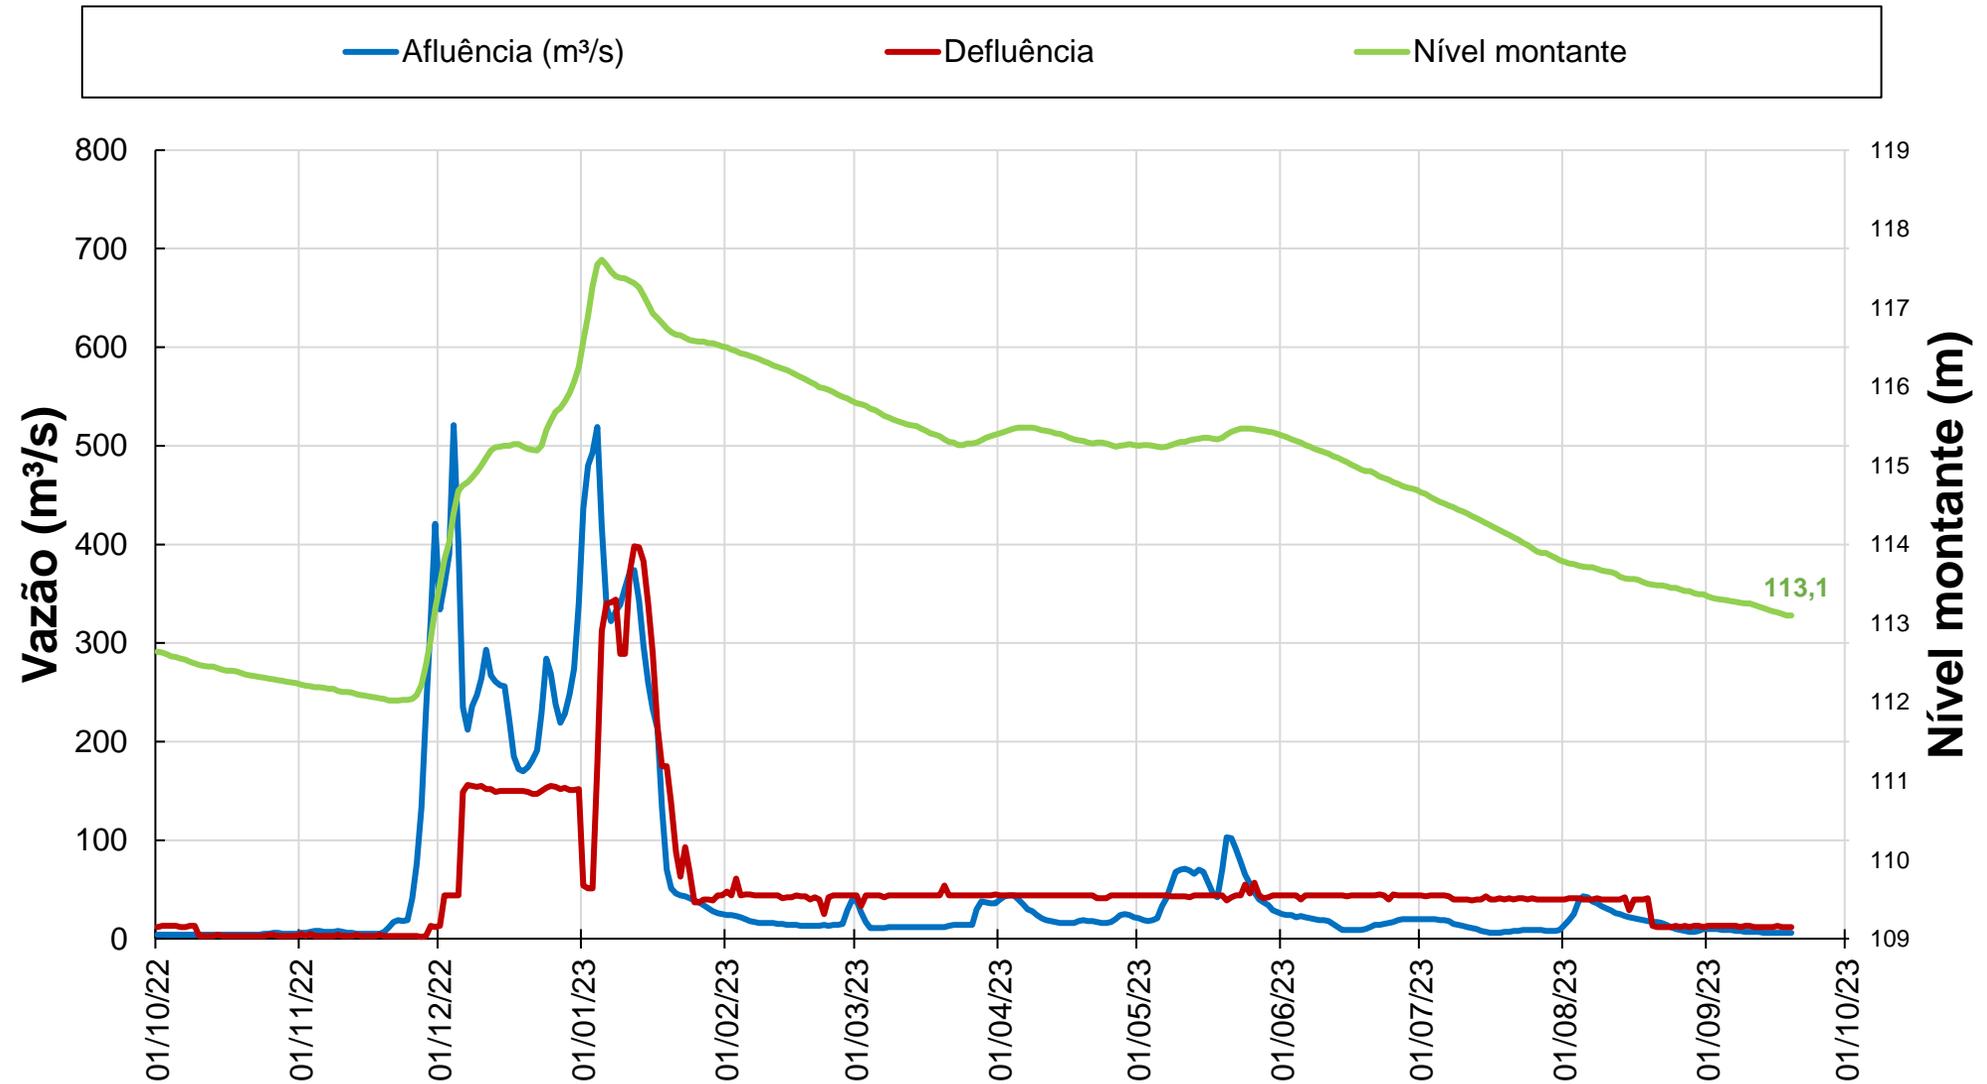
# Bacia do rio Paraguauçu - Operação do reservatório da UHE Pedra do Cavalo
