15ª Reunião de acompanhamento dos efeitos do El Niño na Região Norte
30 de agosto de 2024

AVALIAÇÃO DAS CONDIÇÕES HIDROLÓGICAS E DE ARMazenAMENTO NA REGIÃO NORTE

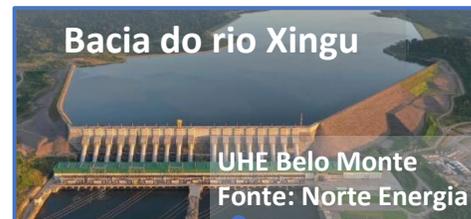
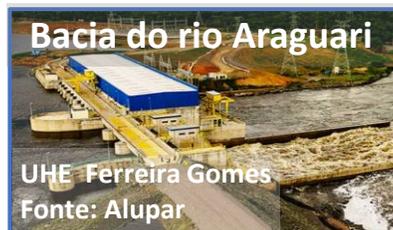
Bacias da Região Norte e usinas hidrelétricas do SIN

Bacia do rio Tocantins

Serra da Mesa
Cana Brava
São Salvador
Peixe Angical
Lajeado
Estreito
Tucuruí

Bacia do rio Madeira

Jirau
Santo Antônio
Guaporé (rio Guaporé)
Samuel (rio Jamari)
Rondon II (rio Comemoração)
Dardanelos (rio Aripuaña)

Bacia do rio Uatumã

Balbina

Bacia do rio Teles Pires

Sinop
Colíder
Teles Pires
São Manuel

Bacia do rio Xingu

Complexo
Belo Monte/Pimental

Bacia do rio Jari

Santo Antônio do Jari

Bacia do rio Curuá-Una

Curuá-Una

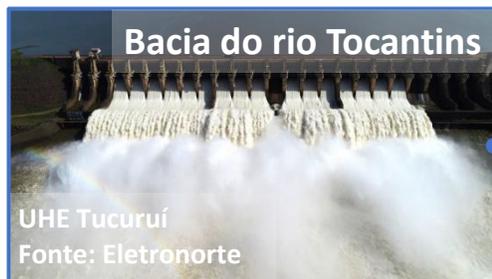
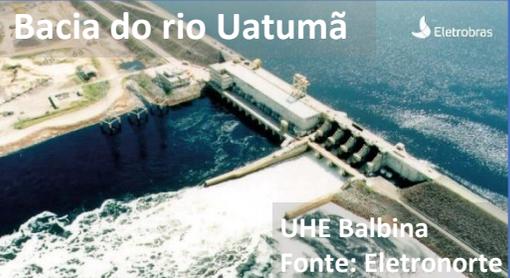
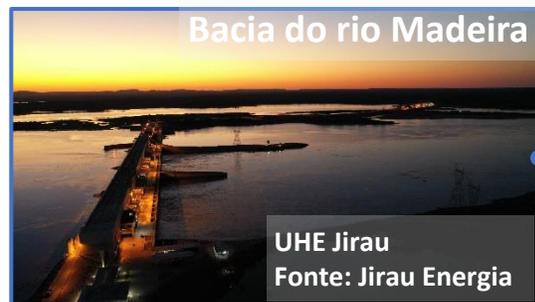
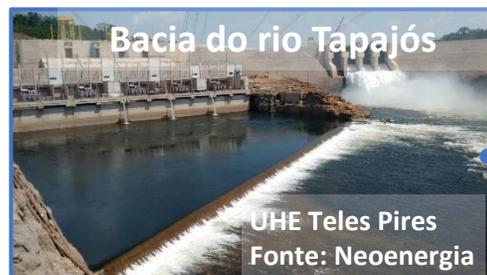
Bacias da Região Norte e usinas hidrelétricas do SIN

Bacia do rio Tocantins	VU (hm ³)	MLT (m ³ /s)
Serra da Mesa	43.250	745
Cana Brava	394	834
São Salvador	59	922
Peixe Angical	527	1.614
Lajeado	482	2.340
Estreito	2.391	4.100
Tucuruí	38.982	10.755

Bacia do rio Araguari	VU (hm ³)	MLT (m ³ /s)
Cachoeira Caldeirão	1	977
Coaracy Nunes	114	979
Ferreira Gomes	17	988

Bacia do rio Xingu	VU (hm ³)	MLT (m ³ /s)
Complexo Belo Monte/Pimental	107	7.948

Bacia do rio Madeira	VU (hm ³)	MLT (m ³ /s)
Jirau	1.511	18.642
Santo Antônio	490	18.938
Guaporé (rio Guaporé)	2,05	33
Samuel (rio Jamari)	2.550	357
Rondon II (rio Comemoração)	286	86
Dardanelos (rio Aripuaña)	0,04	338

Bacia do rio Teles Pires	VU (hm ³)	MLT (m ³ /s)
Sinop	2.026	923
Colíder	97	1.008
Teles Pires	71	2.272
São Manuel	60	2.292

Bacia do rio Uatumã	VU (hm ³)	MLT (m ³ /s)
Balbina	10.210	605
