6ª Reunião extraordinária da Sala de Crise da Região Sul
05 de junho de 2024

Avaliação das condições hidrológicas e de armazenamento dos reservatórios das bacias dos rios Jacuí/Taquari-Antas e Uruguai

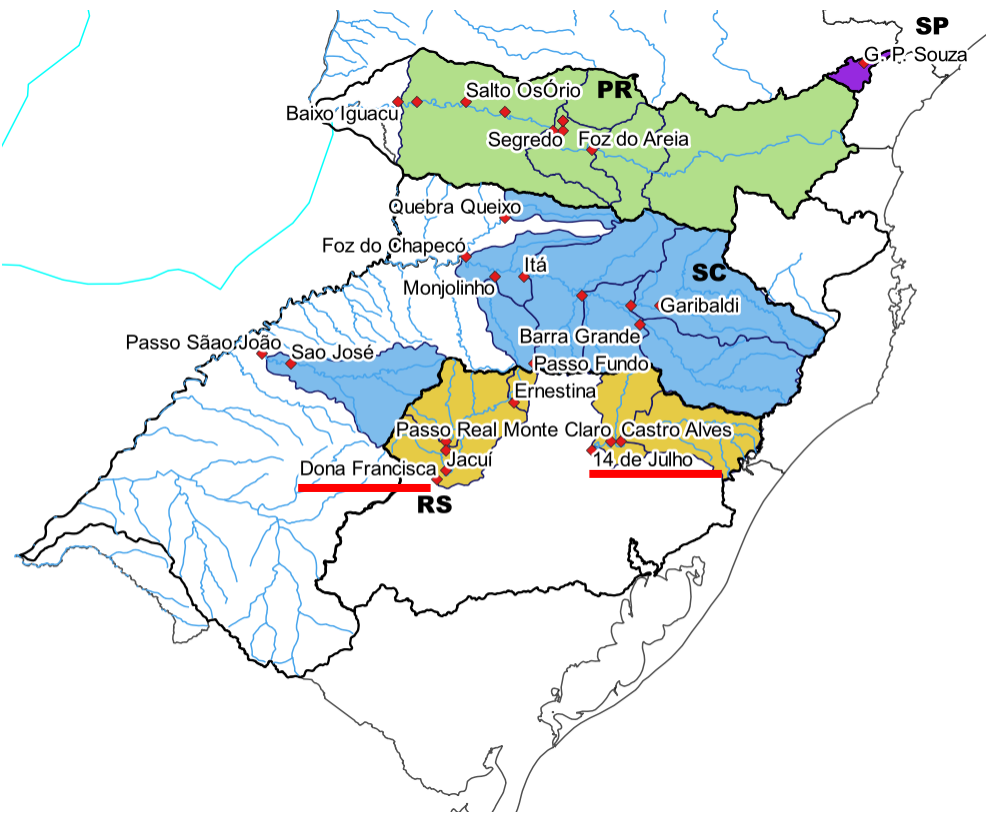
Vazões naturais verificadas na bacia do rio Jacuí

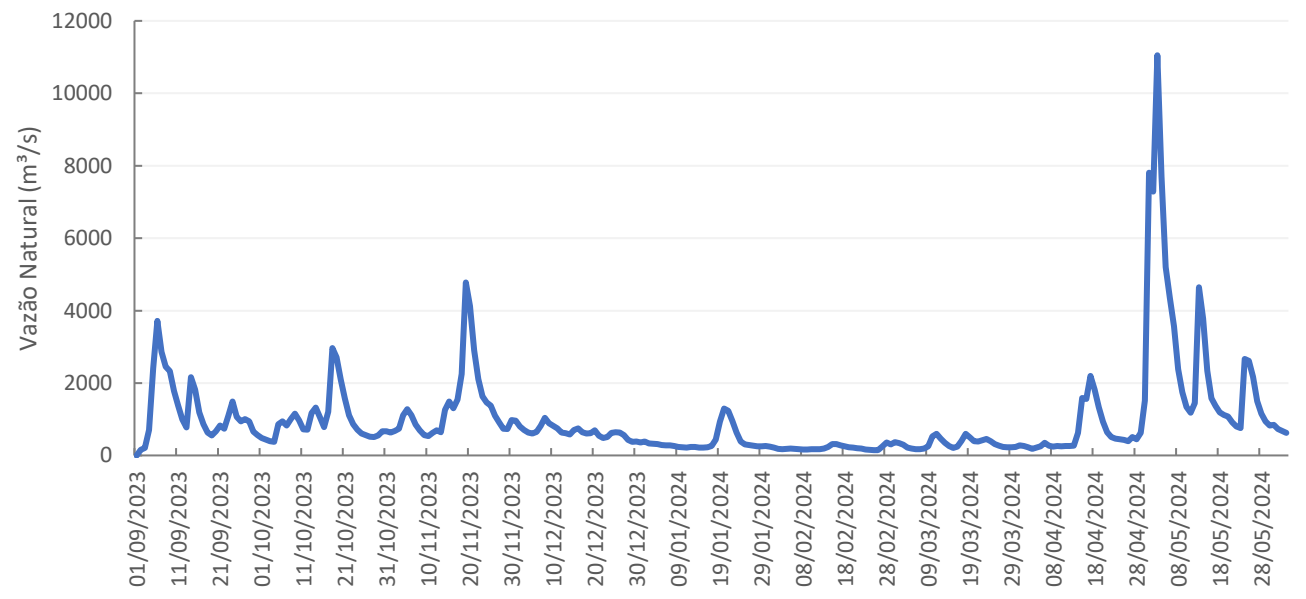
Rio Jacuí na UHE D. Francisca

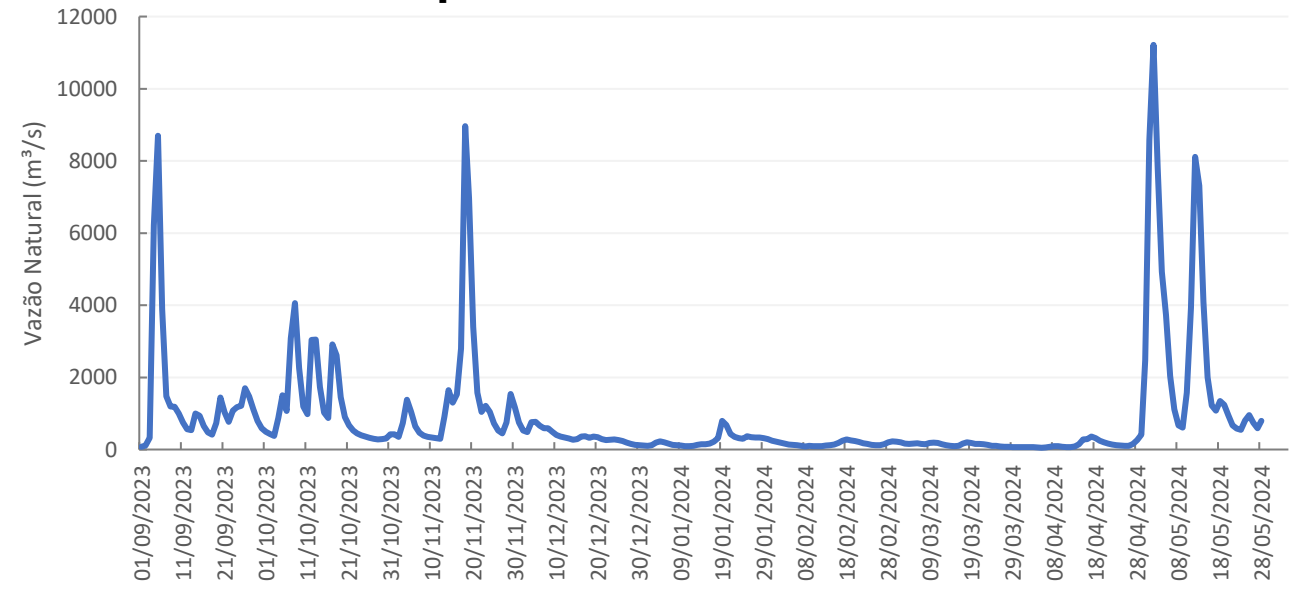
Rio Taquari-Antas na UHE 14 de Julho

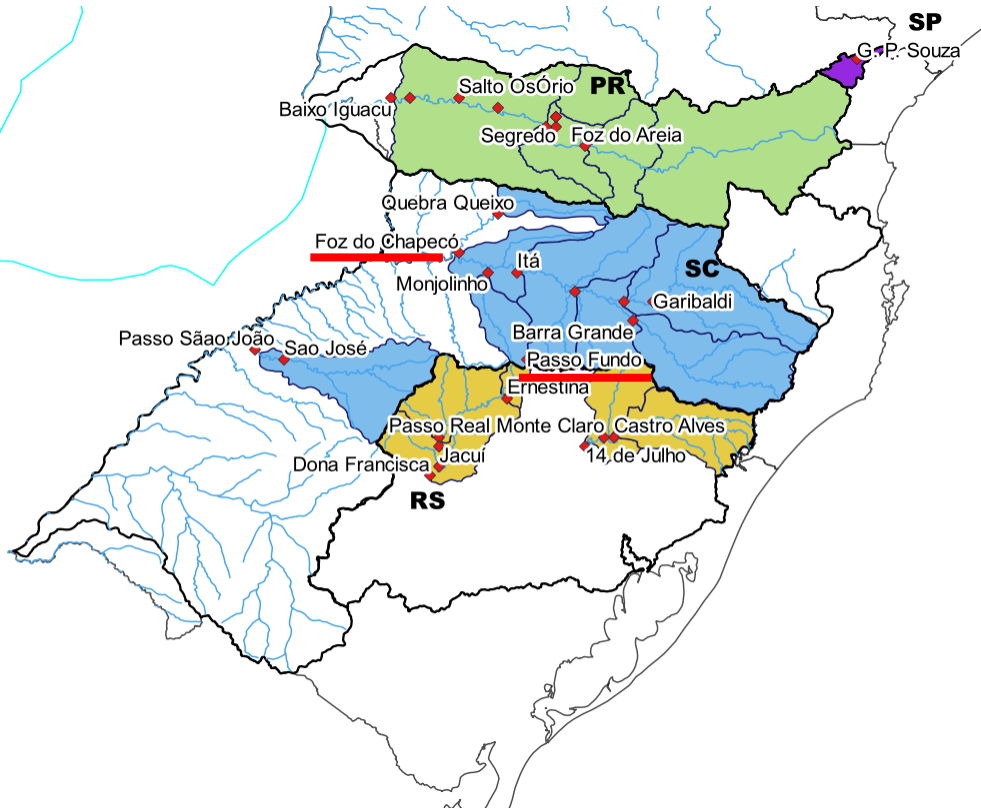
Vazões naturais verificadas na bacia do rio Uruguai

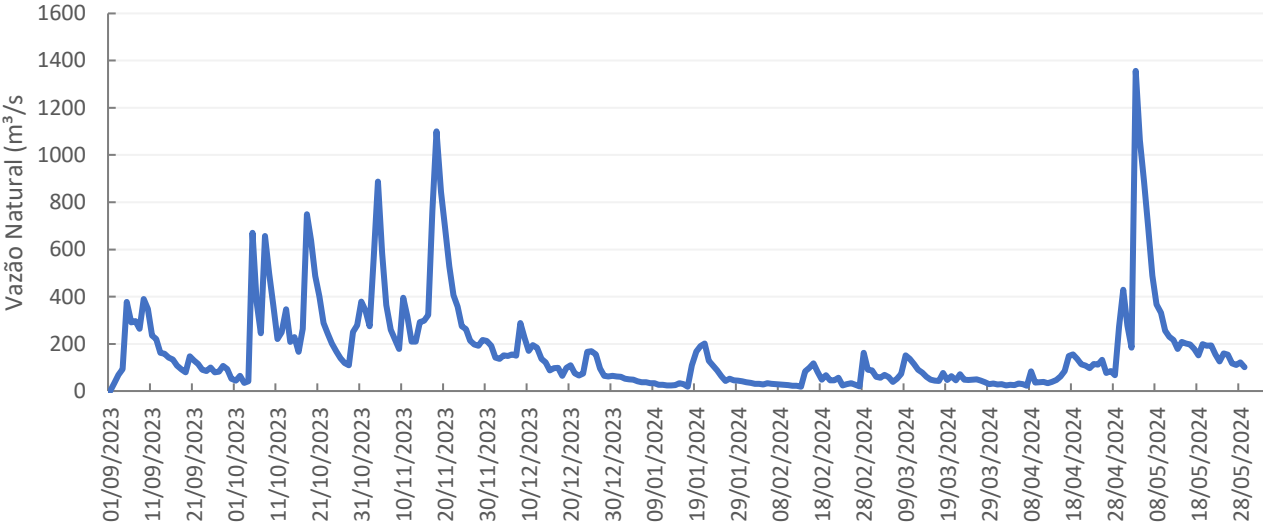
Rio Passo Fundo na UHE Passo Fundo

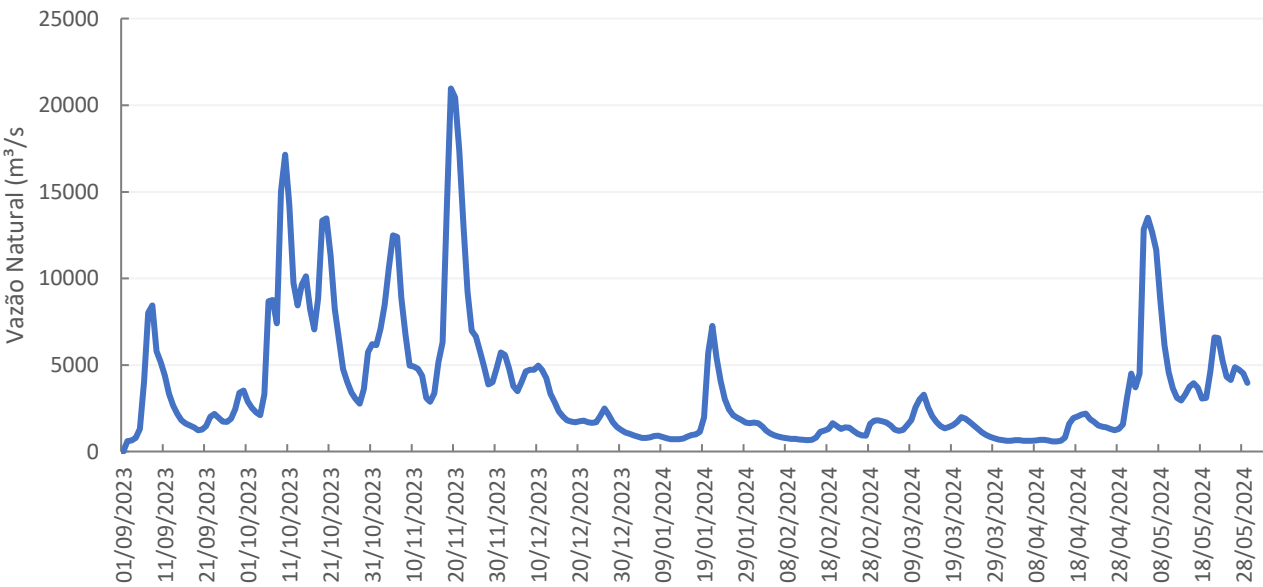
Rio Uruguai na UHE Foz do Chapecó

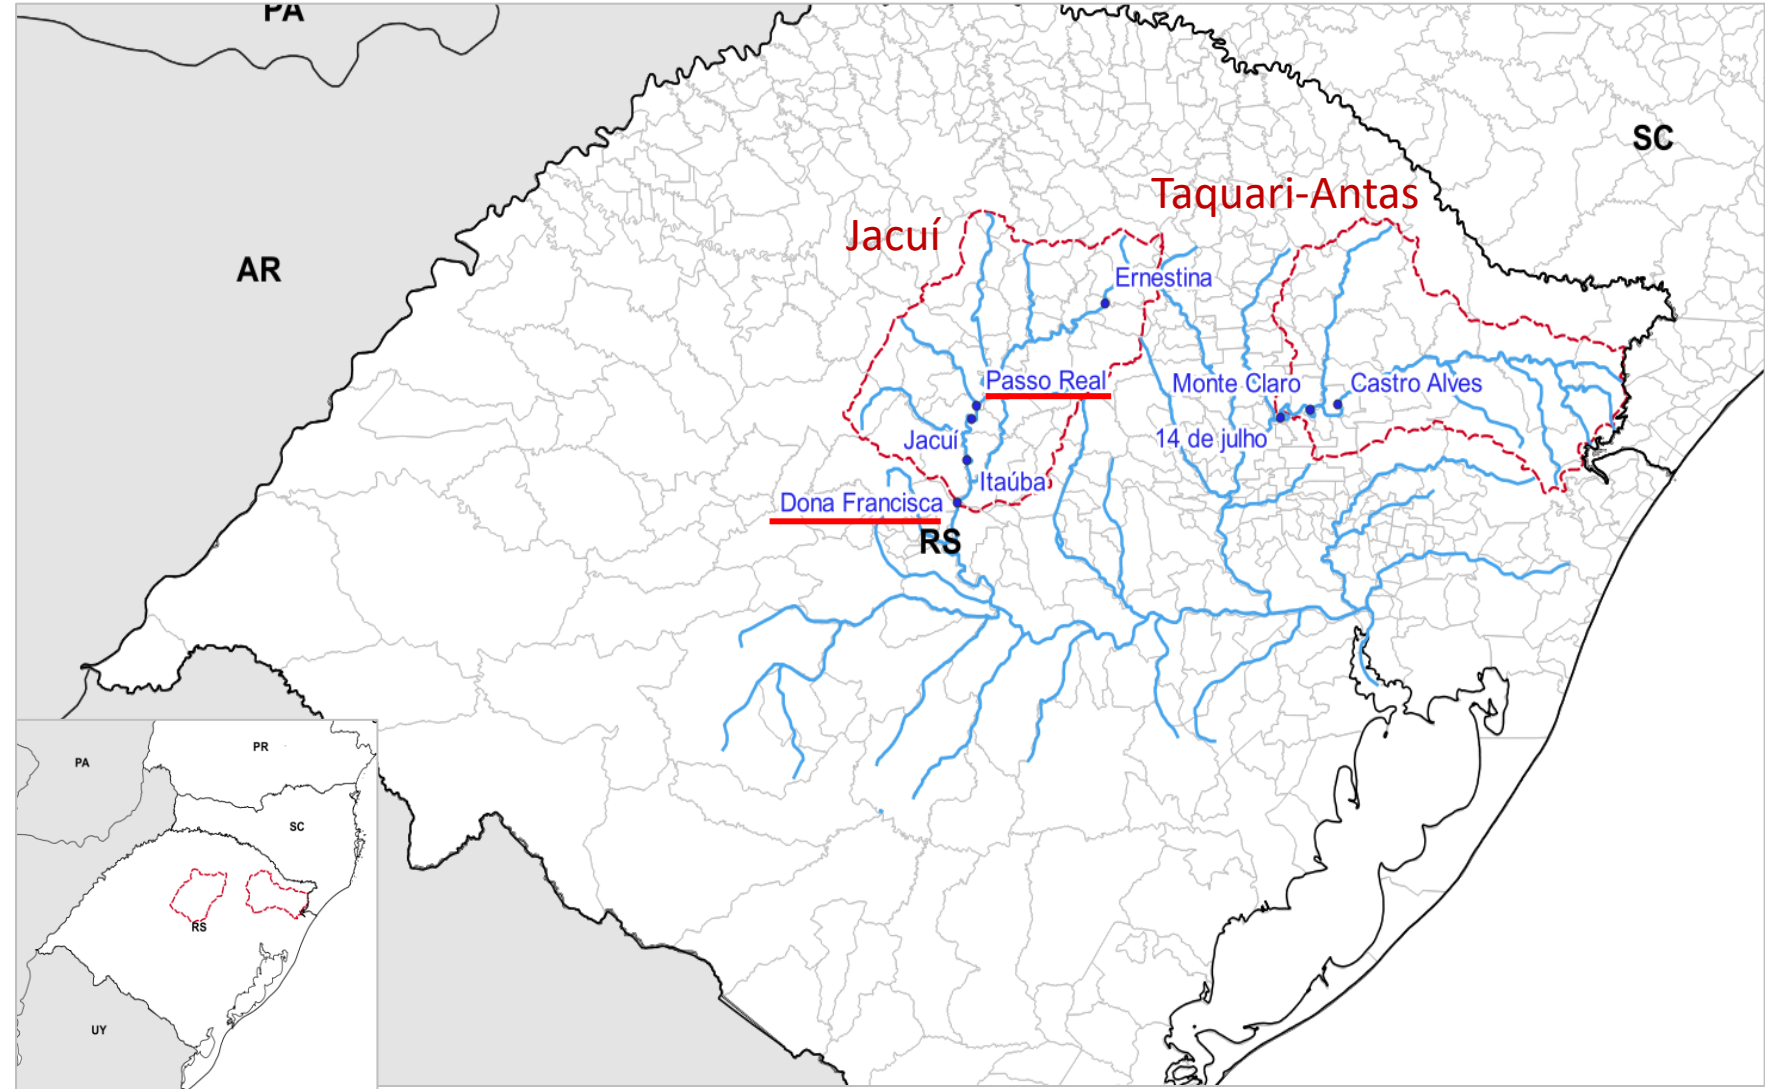
Bacia dos rios Jacuí e Taquari-Antas: Localização e características dos reservatórios

- UHE Passo Real
Restrição de 2.400 m³/s para proteção da casa de força da UHE Jacuí; e
- UHE Dona Francisca
Restrição sazonal de 1.450 m³/s na para proteção de produção de arroz em região ribeirinha (válida de novembro a abril) – encerrada em 30/04

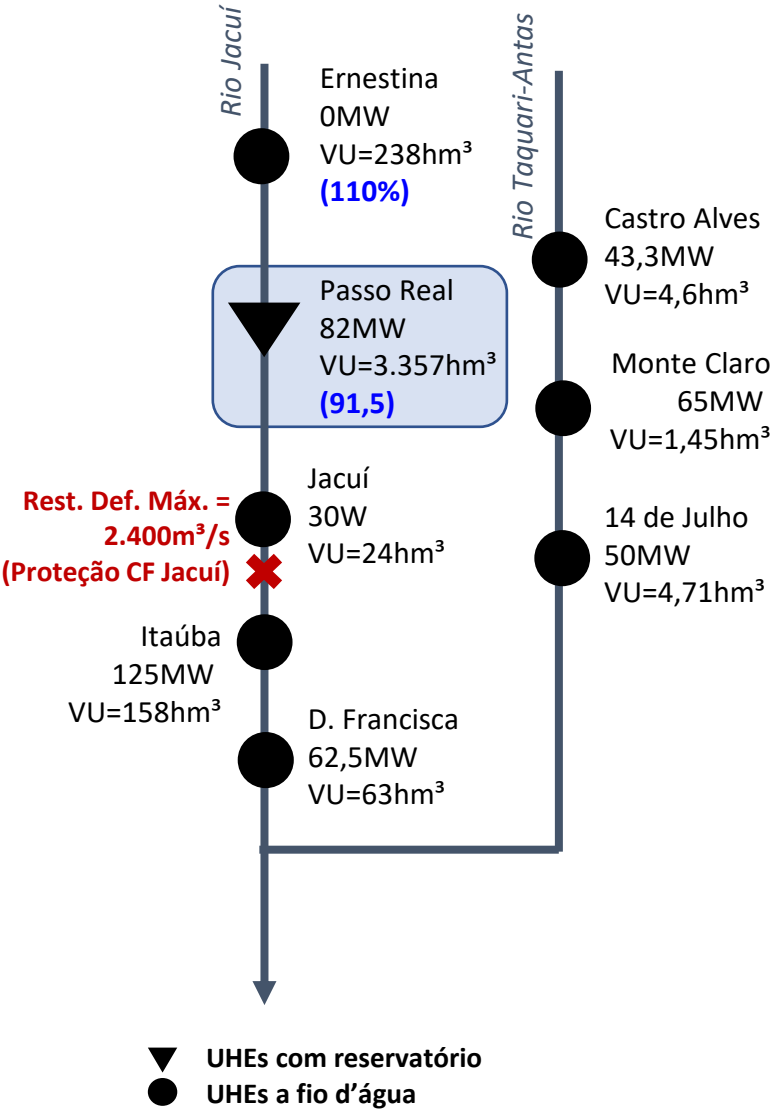
Operação da UHE Passo Real
