CONDIÇÕES HIDROLÓGICAS E OPERAÇÃO DAS USINAS DO RIO MADEIRA

1ª Reunião da Sala de Crise da Estiagem do Rio Madeira de 2022
15 de julho de 2022

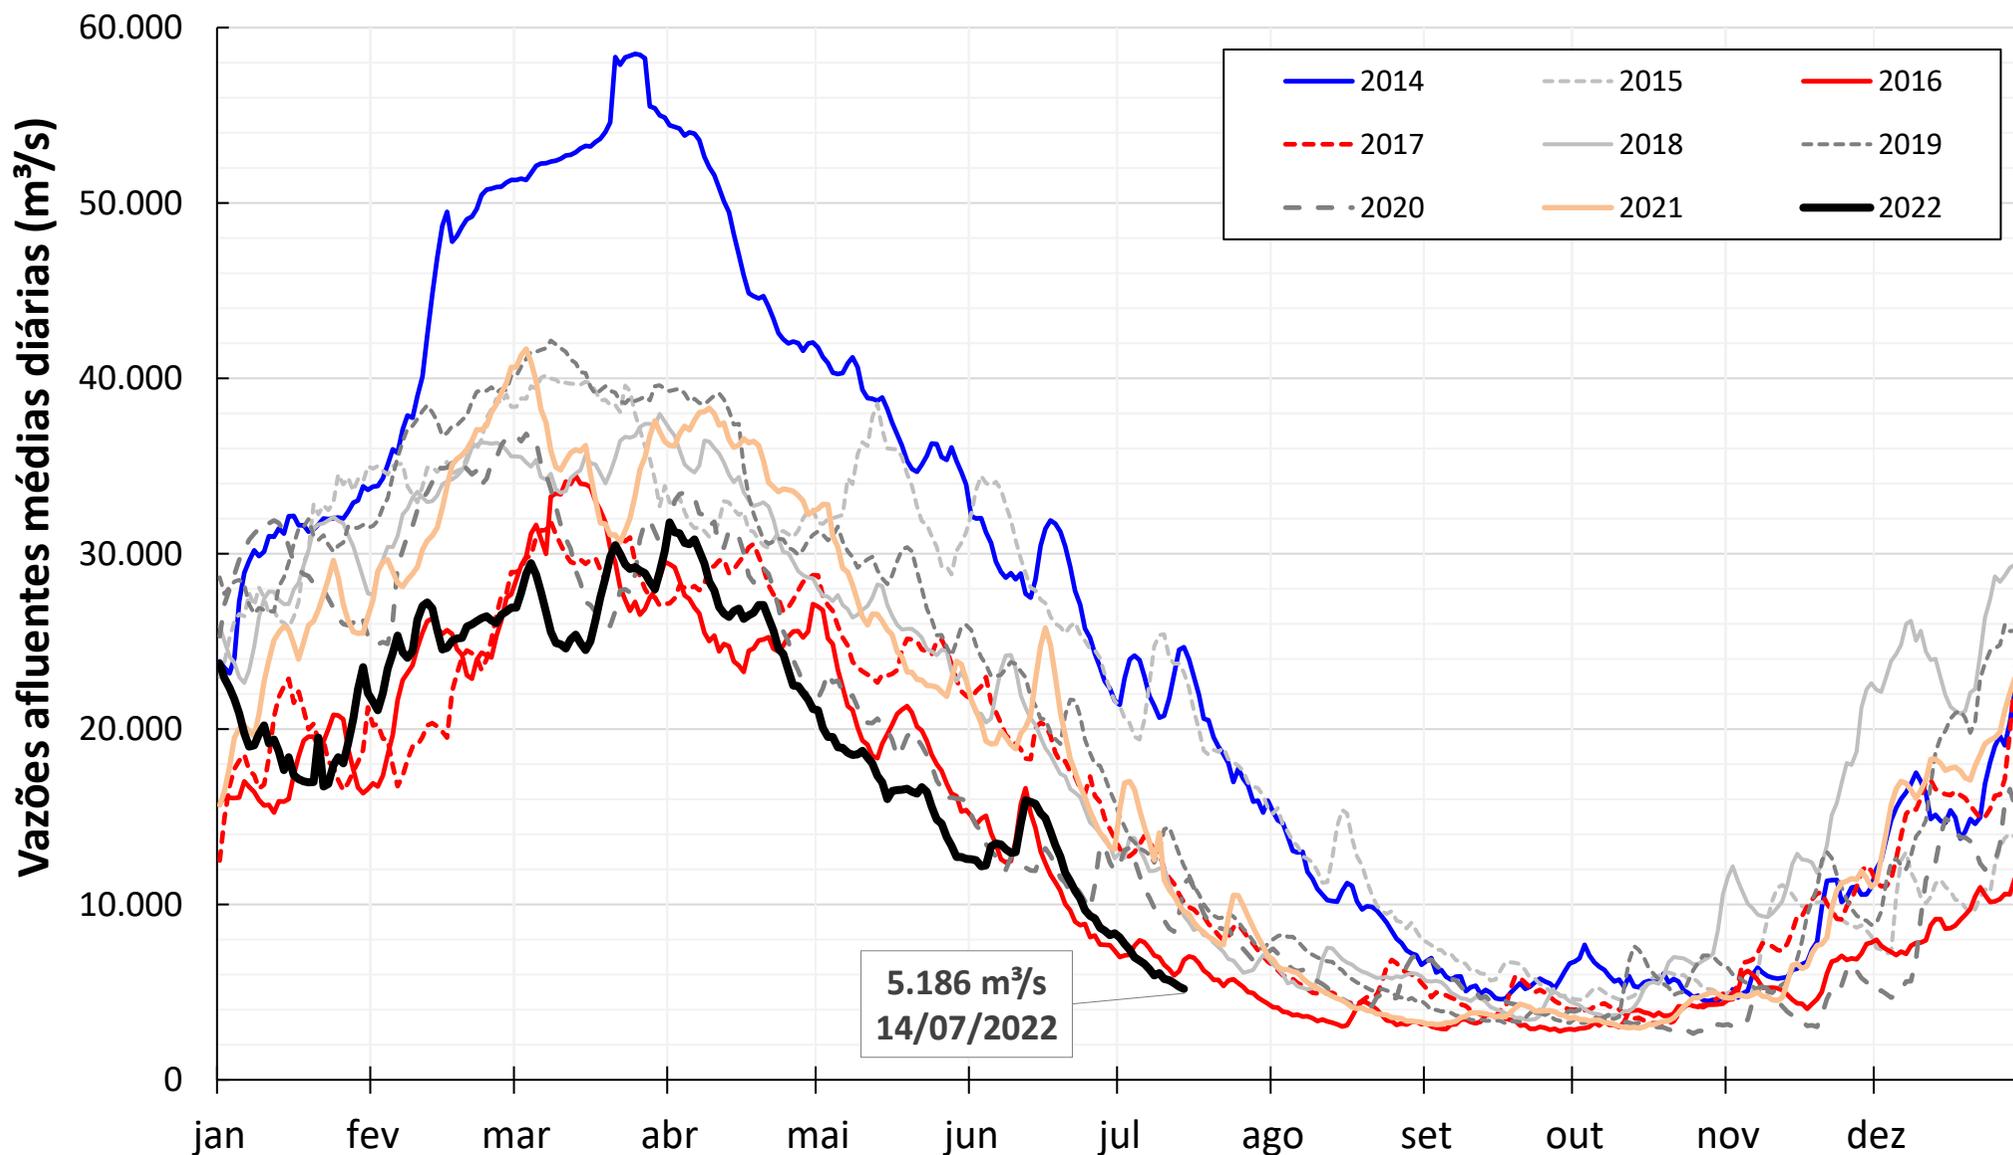
AFLUÊNCIAS OBSERVADAS (2022 E 8 ÚLTIMOS ANOS) NA UHE JIRAU

Nota: Dados enviados pelo Agente (Jirau Energia) ao ONS.

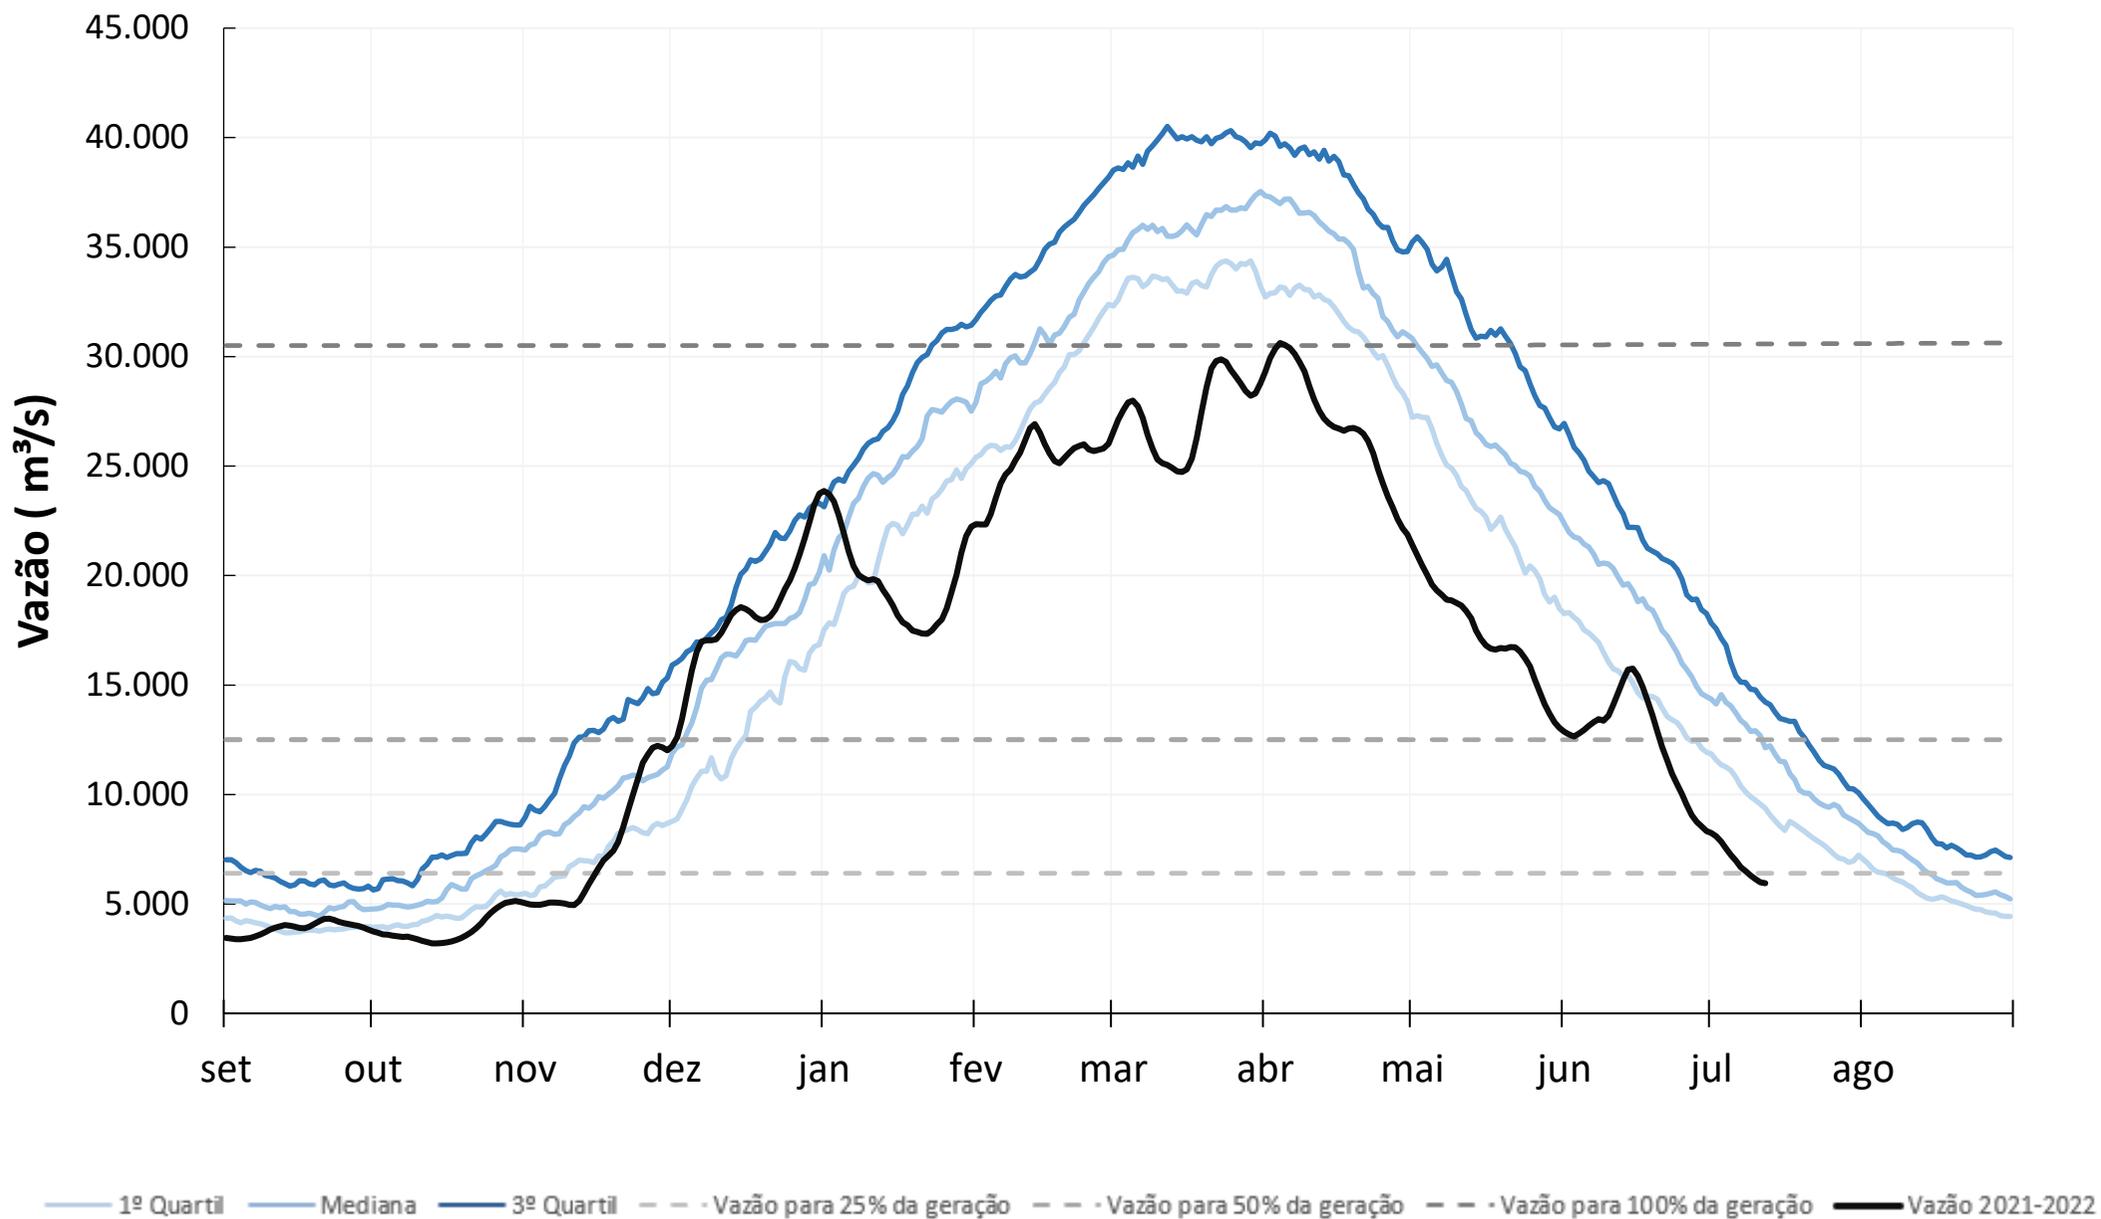
Madeira

Nota: Histórico de 51 anos.

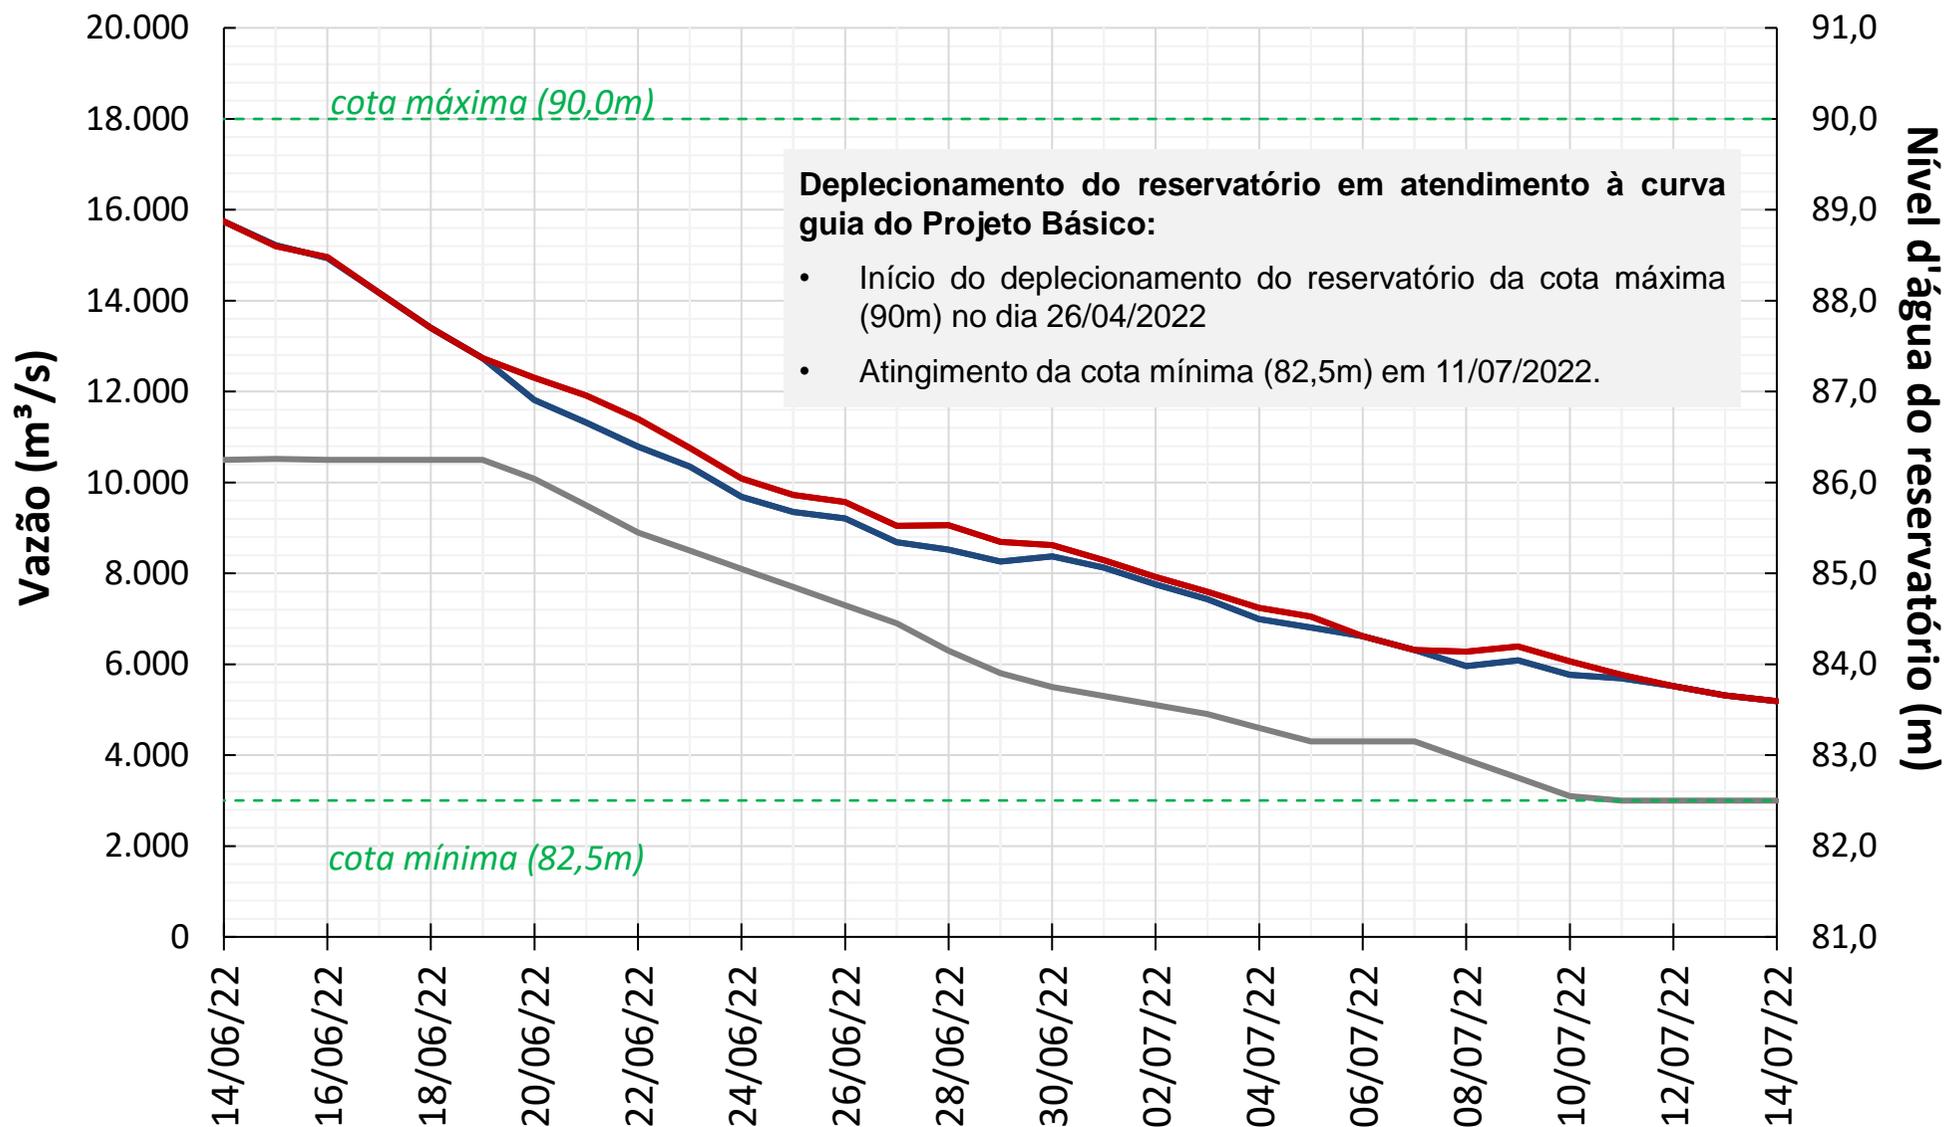
Notas: (1)Dados declarados pelos Agentes; (2) Cotas de final do dia.

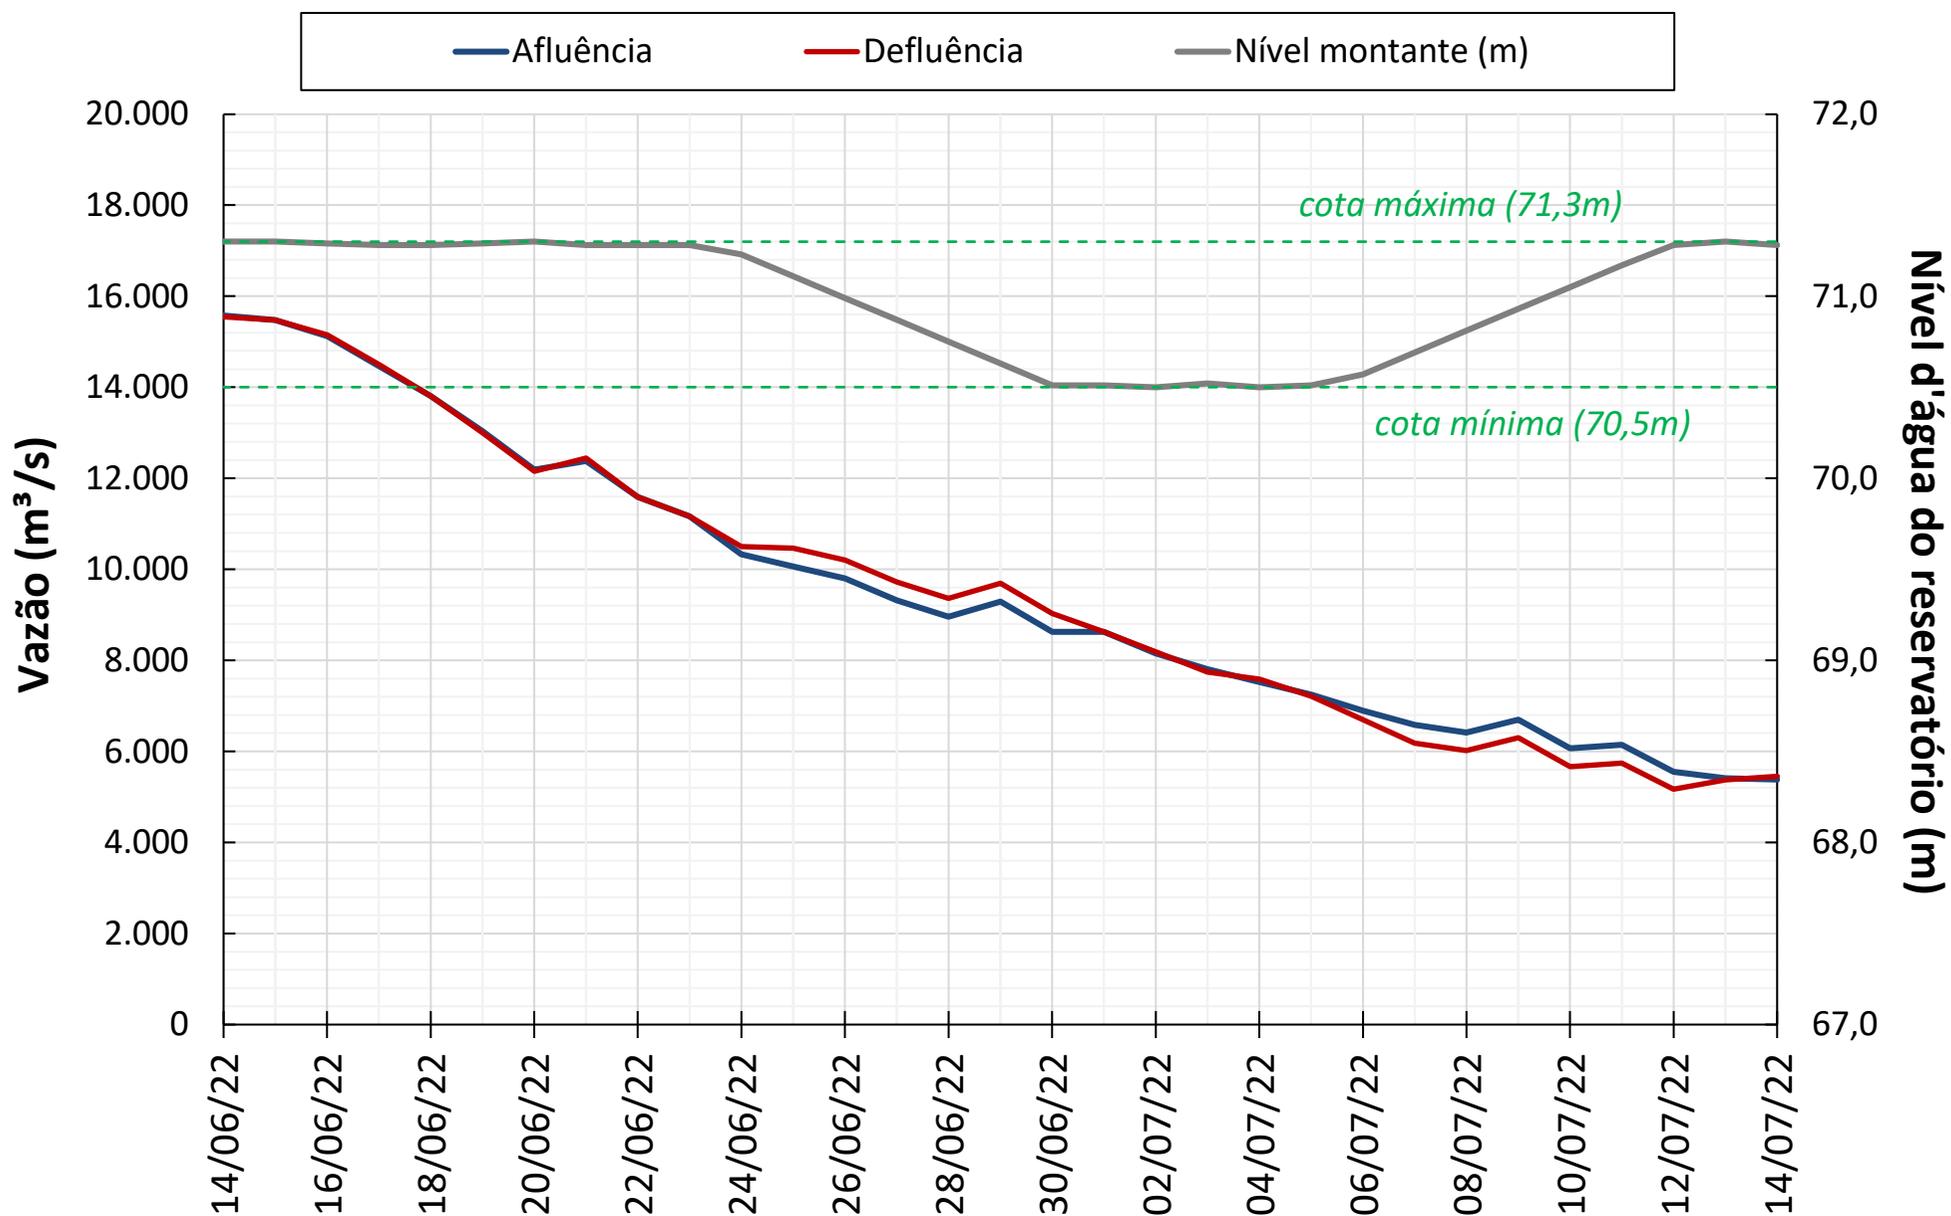
Notas: (1)Dados declarados pelos Agentes; (2) Cotas de final do dia.

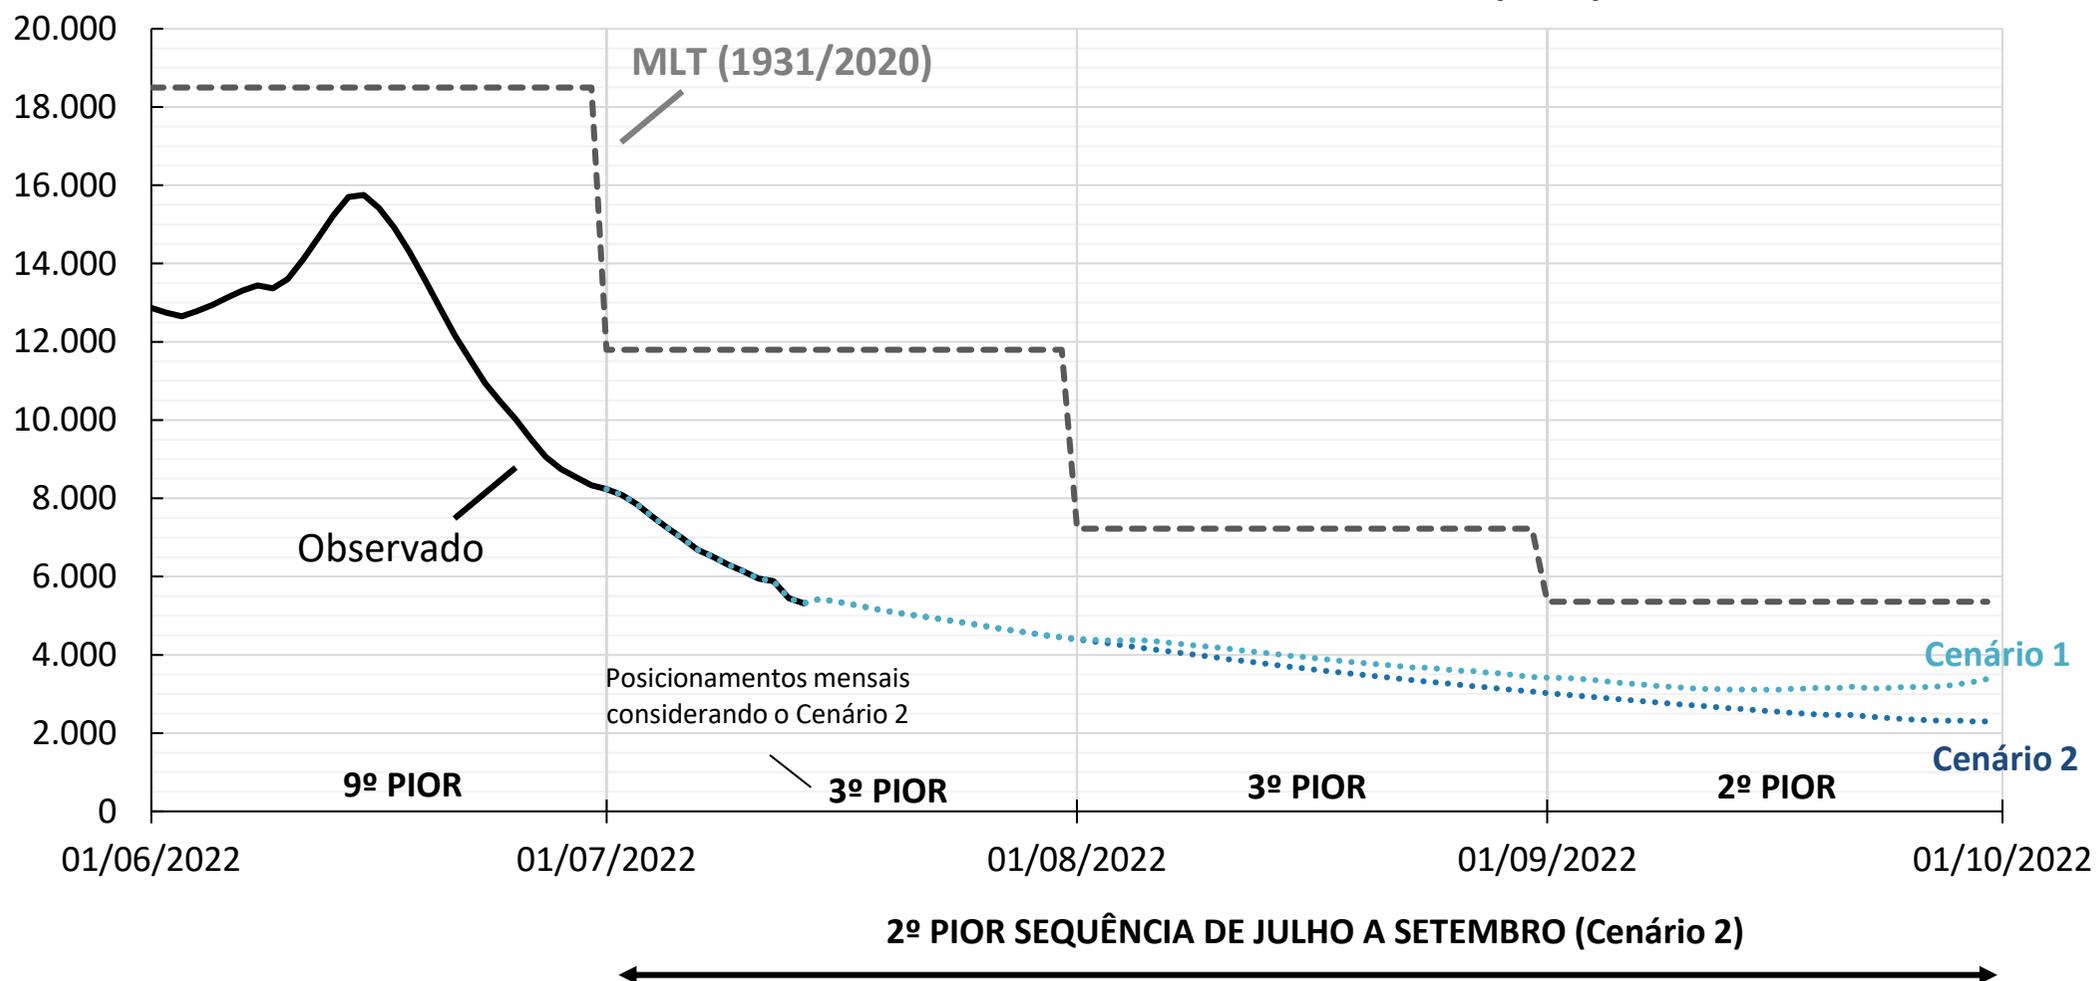
Vazões naturais médias diárias em Santo Antônio (m³/s)

Nota: Posicionamento considerando histórico de 92 anos.

Horizonte de previsão: Início em 14/07/2022 e fim em 30/09/2022.

Cenário de vazões: Modelo SMAP/ONS.

- **Vazão natural prevista** calculada a partir da previsão de chuva estendida do modelo CFS - *Climate Forecast System*.
