PROJETO DE INTEGRAÇÃO DO RIO SÃO FRANCISCO COM BACIAS HIDROGRÁFICAS DO NORDESTE SETENTRIONAL

Secretaria Nacional de Segurança Hídrica
DPE/SNSH - MDR

Janeiro / 2021

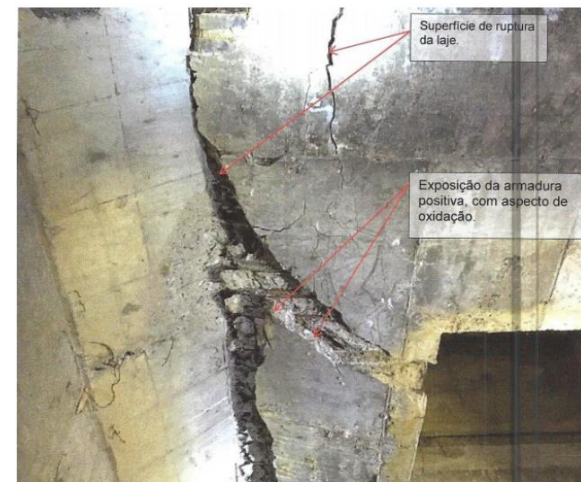
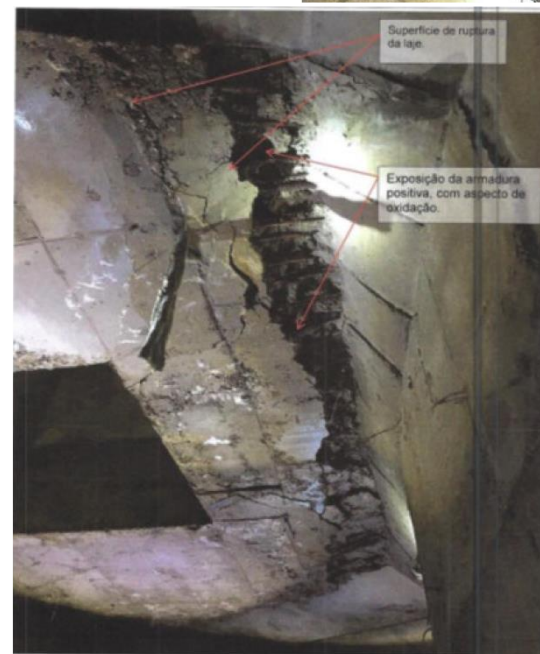
- **Galeria (WBS 2227) – recalque nos poços de visitas – Elaboração de Projeto**
 - Emissão de relatório de inspeção em 18/12/2020
 - Foi verificado que não houve evolução da patologia desde a primeira inspeção em fevereiro/2019
 - Está em andamento a elaboração do projeto final de intervenção, com previsão de conclusão em 08/02/2021

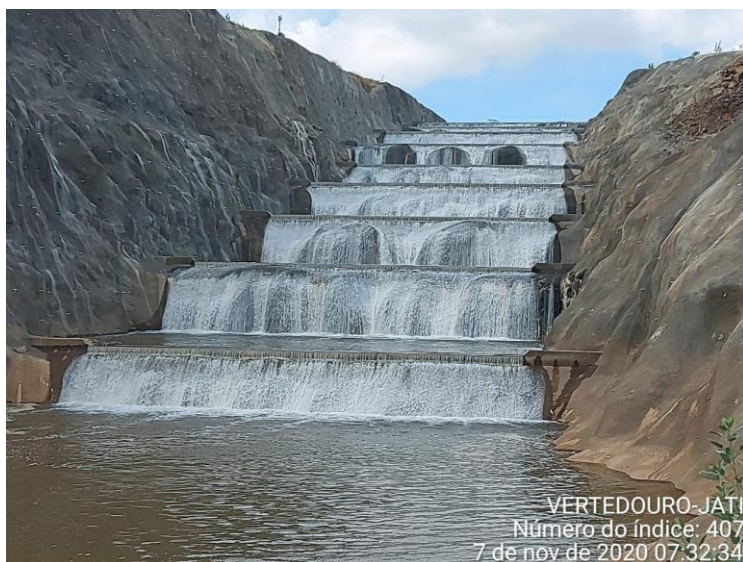
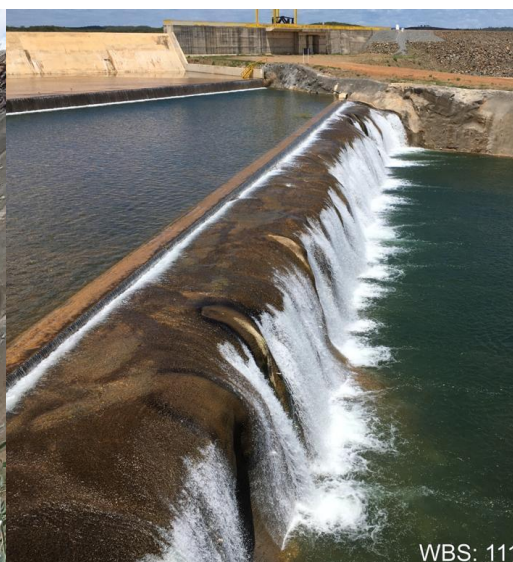
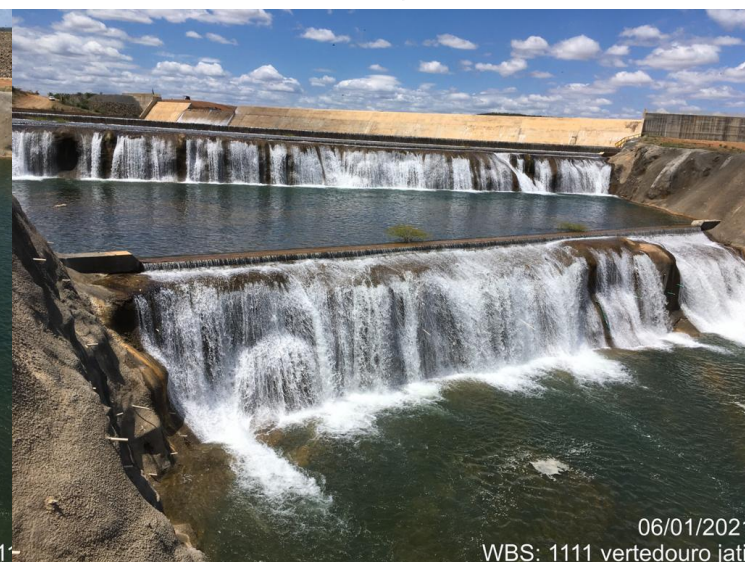
- **Reservatório Hilton Temóteo Melo Filho (Jati – WBS 1111)**
 - Rompimento do conduto forçado – 21/08/2020
 - Realização de Perícia Técnica, através de empresa contratada pela Codevasf, concluída em 01/12/2020
 - Encaminhamento do Relatório aos interessados para manifestação prévia, em 29/12/2020
 - Está sendo constituída comissão administrativa para condução do caso.

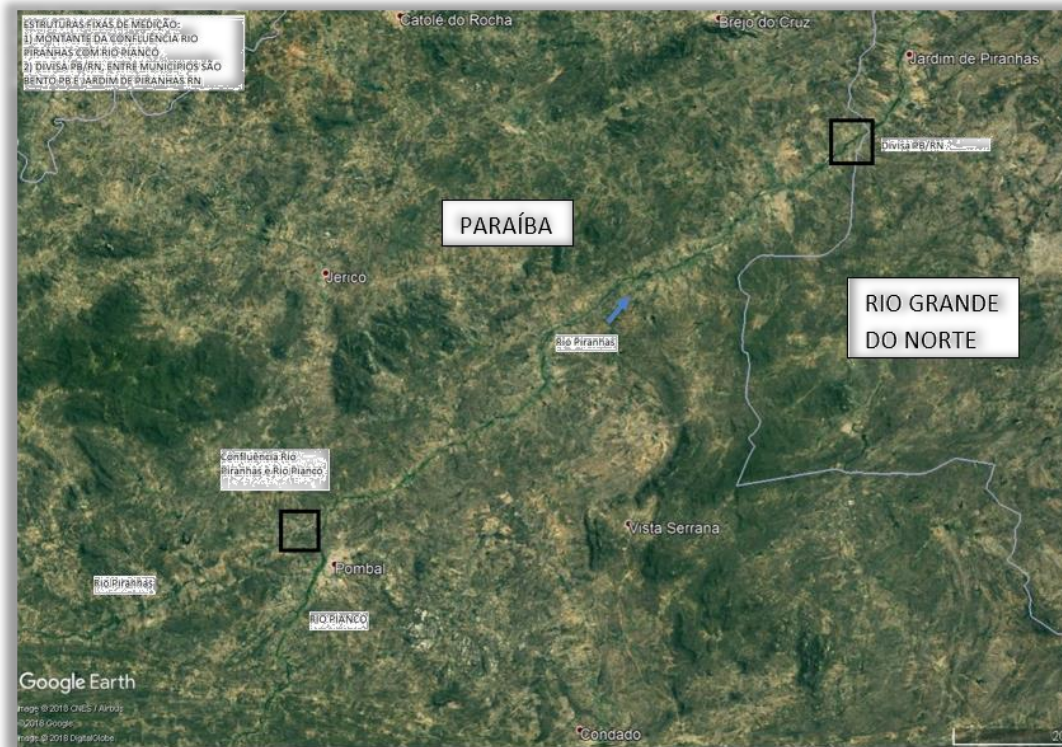
Medidores de Vazão no rio Piranhas Açu e na divisa entre a PB e o RN

- O MDR contratou a “Elaboração de Estudos de alternativas, projeto básico e executivo contemplando a implantação de estrutura fixa de medição de vazão e controle dos dados”
- Valor de contratação (setembro/2018): R\$ 1.921.342,00
- Prazo de execução: 10 meses
- Ordem de Serviço emitida em 11/12/2020
- Previsão de reunião de partida em janeiro/2021

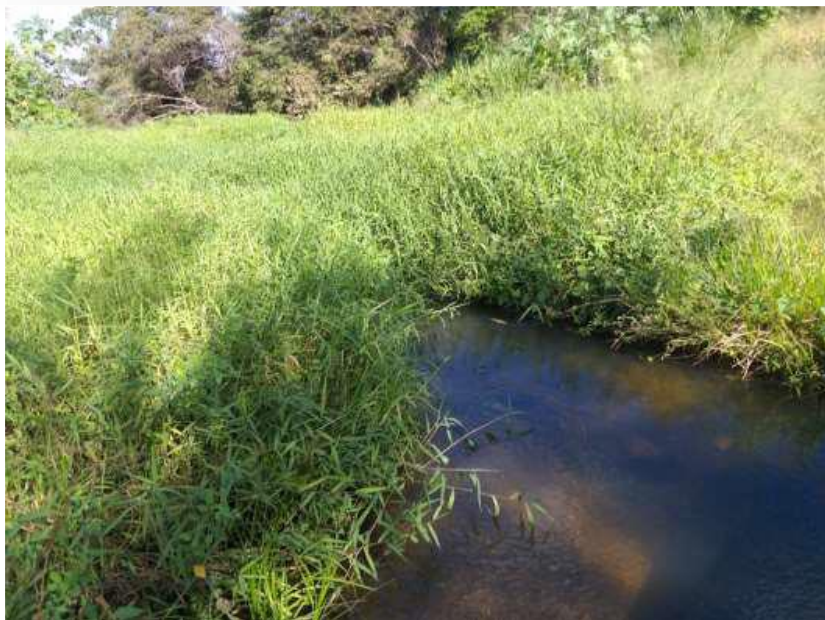
Intervenção no rio Piranhas Açu

- Foi realizado estudo inicial para fundamentar a estratégia de solução do problema
- Etapas requeridas:
 - Elaboração do EVTEA
 - Elaboração do Ante Projeto de Engenharia
 - Execução (contratação por RDCi)

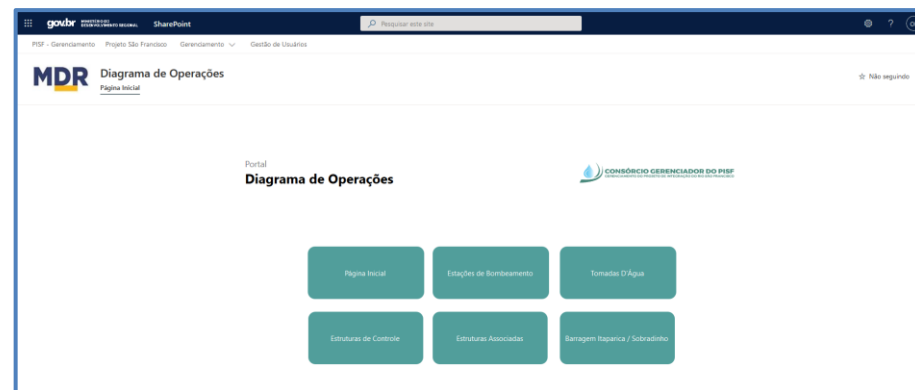
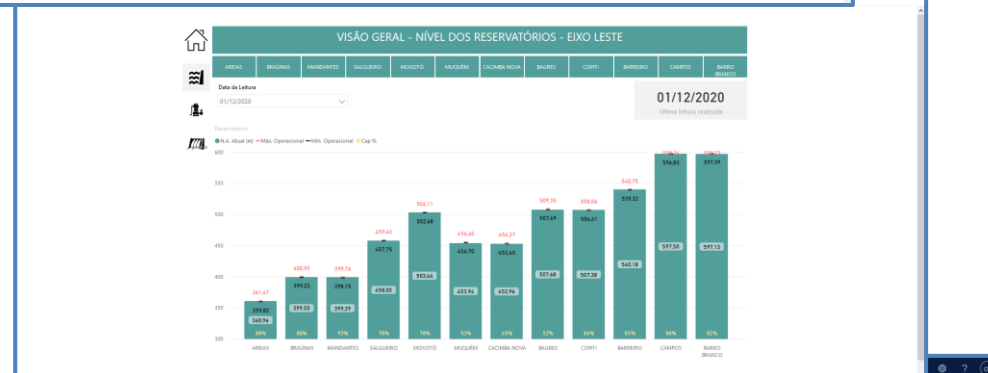
Dados Operacionais

- Atualmente os dados operacionais são repassados para a ANA semanalmente através de planilha eletrônica
- A intenção do MDR é disponibilizar essas informações em tempo real
- Está em produção o Portal de **Diagrama Operacional**, onde constaram as informações pertinentes ao bombeamento, consumo energético e monitoramento dos reservatórios
