SALA DE SITUAÇÃO

Acompanhamento da Bacia do Rio Amazonas

04/08/2020

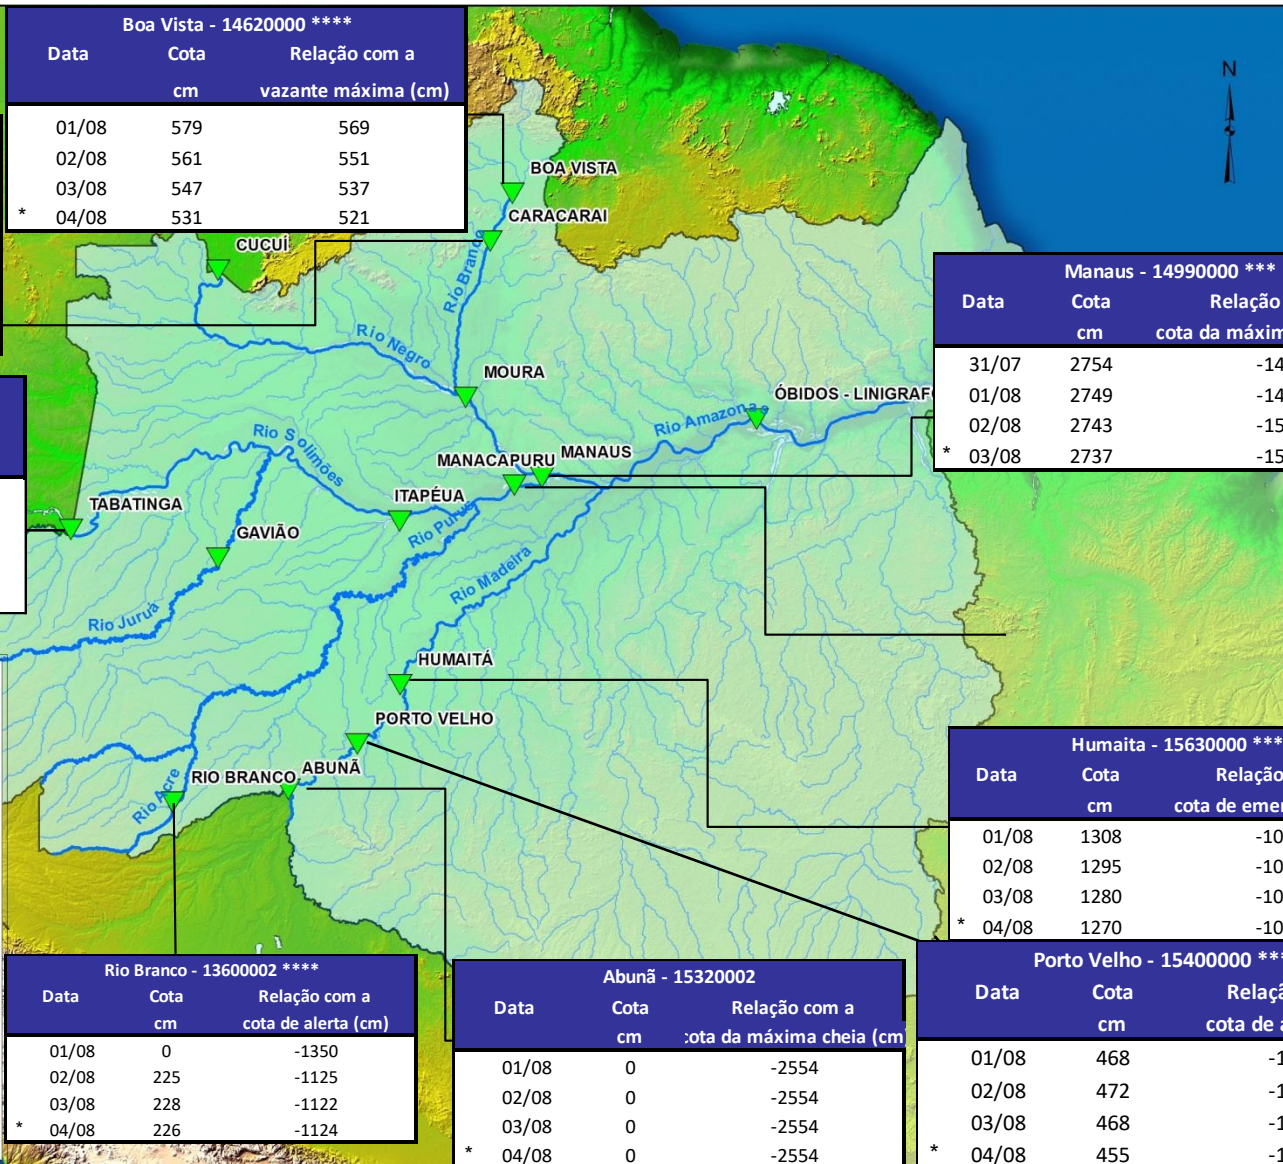
- ▼ Postos fluviométricos.
- ~ Rios
- Bacia do Amazonas.
