# SALA DE SITUAÇÃO

## Acompanhamento da Bacia do Rio Amazonas

05/10/2020

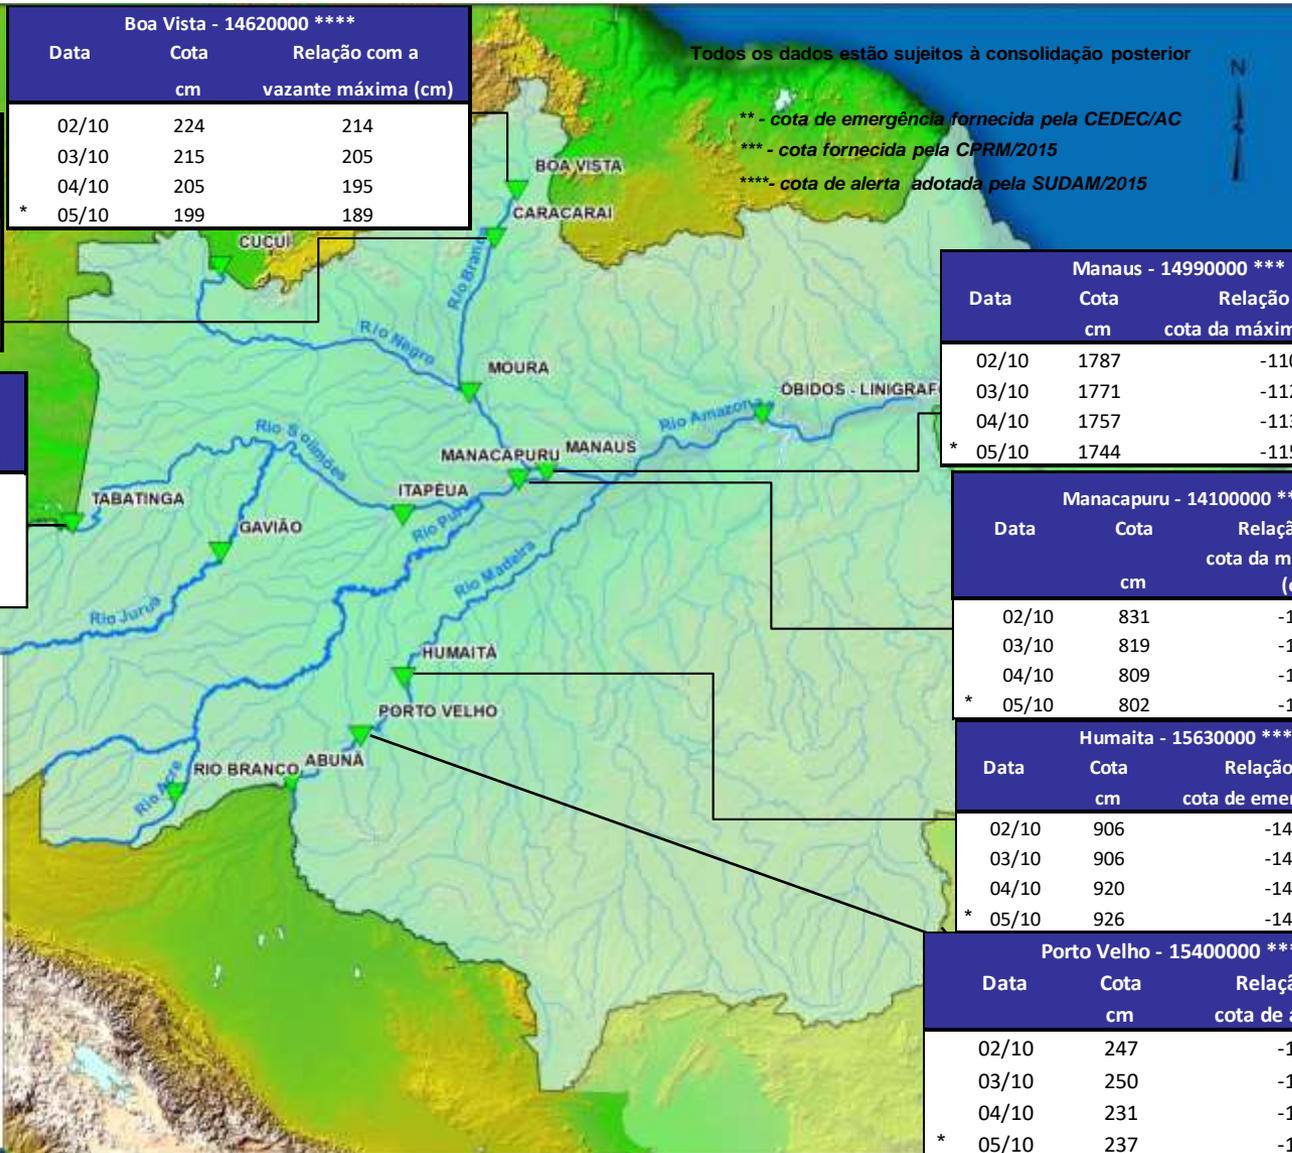
- Postos fluviométricos.
- Rios
- Bacia do Amazonas.
