SALA DE SITUAÇÃO

Acompanhamento da Bacia do Rio Amazonas

09/09/2020

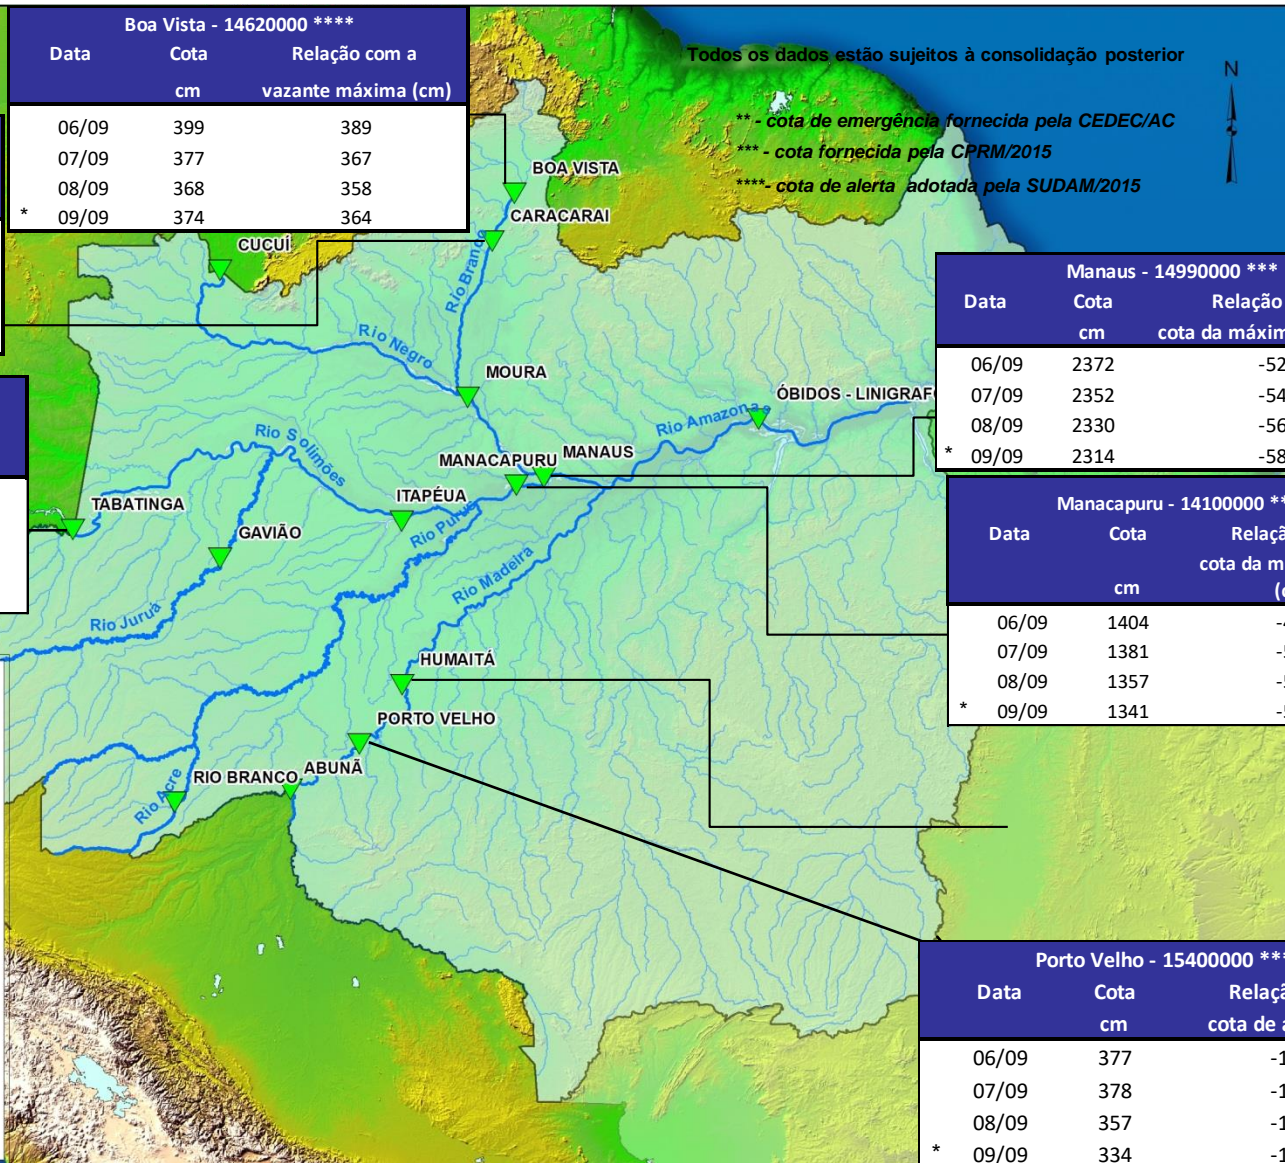
- Legenda**
- ▼ Postos fluviométricos.
 - ~ Rios
 - ☁ Bacia do Amazonas.
