SALA DE SITUAÇÃO

Acompanhamento da Bacia do Rio Amazonas

16/10/2020

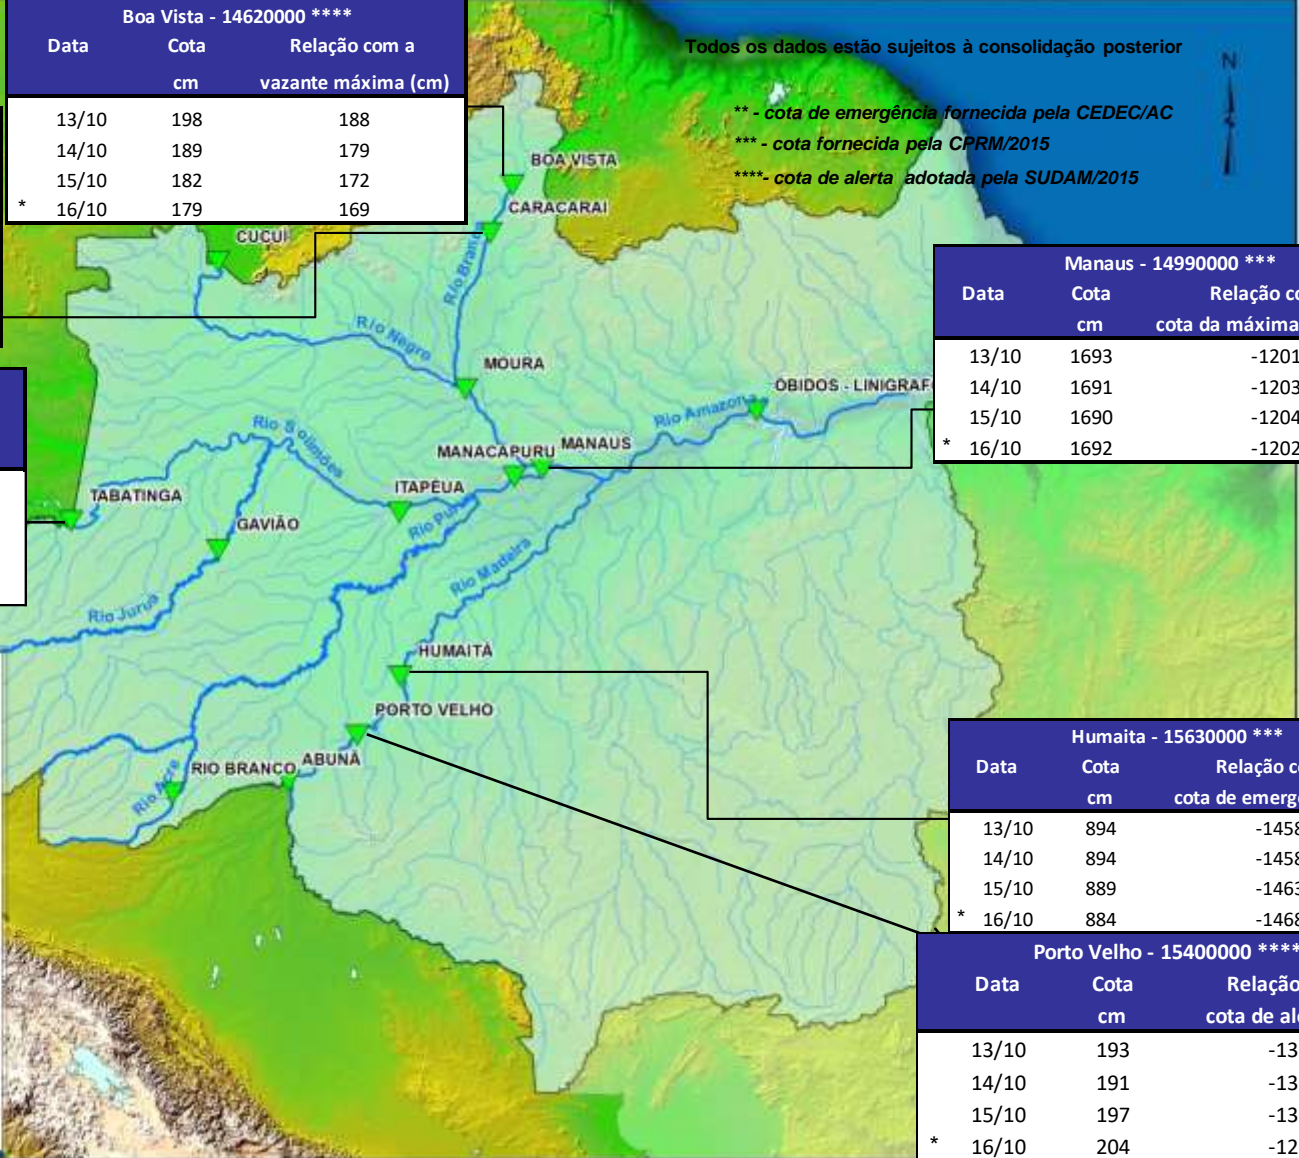
Legenda
 Postos fluviométricos.
 Rios
 Bacia do Amazonas.
