SALA DE SITUAÇÃO

Acompanhamento da Bacia do Rio Amazonas

17/08/2020

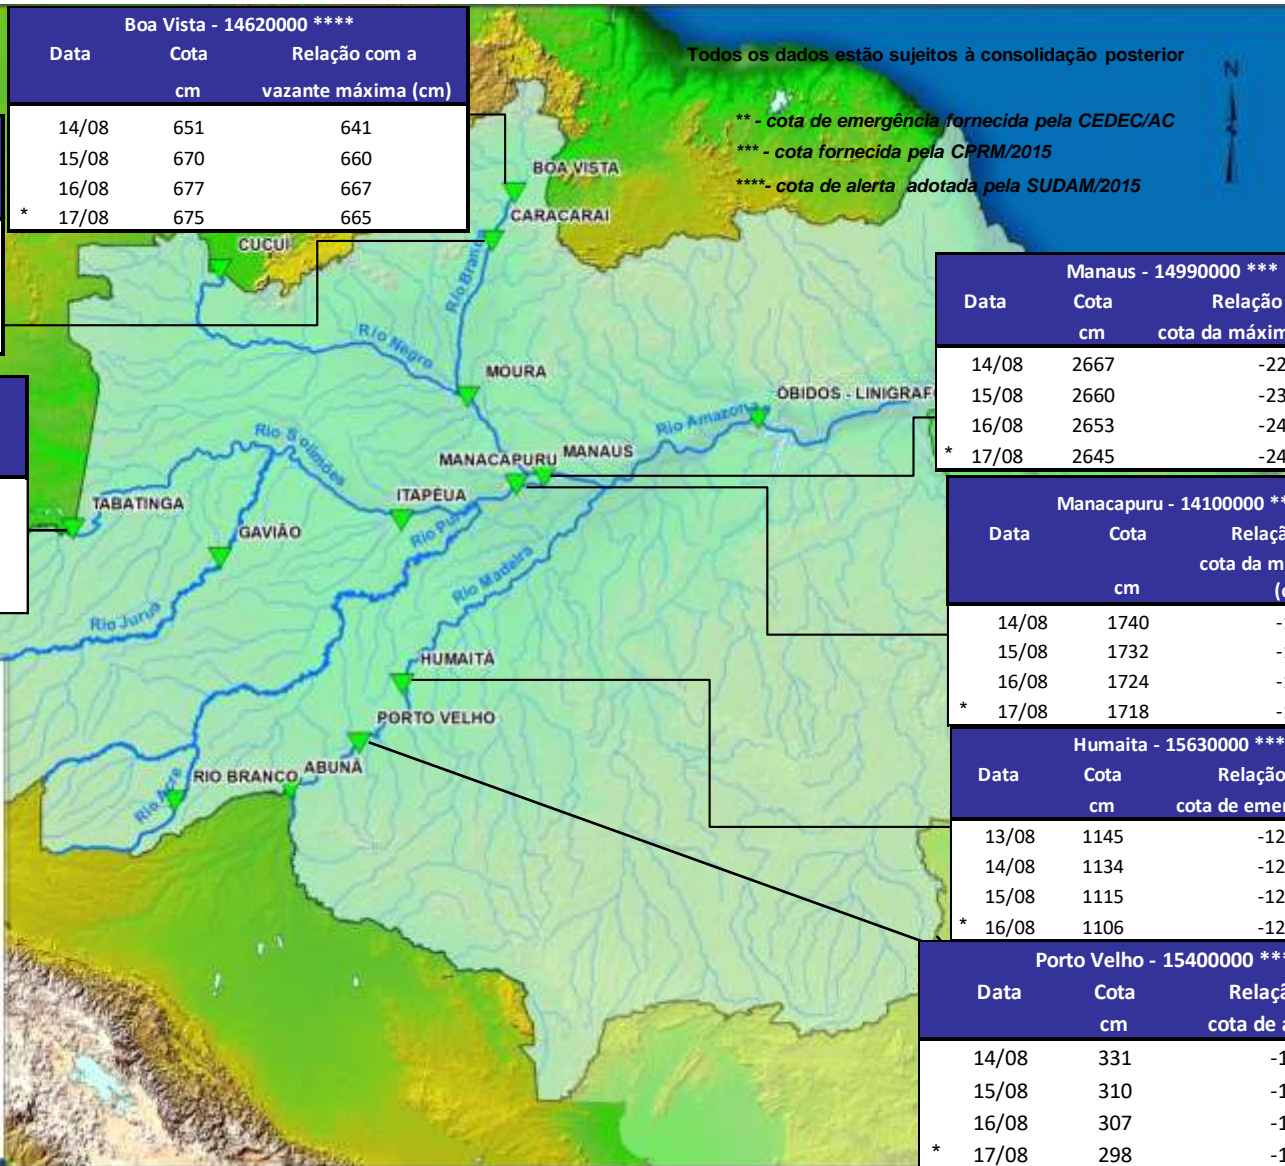
- ▼ Postos fluviométricos.
- ~ Rios
- Bacia do Amazonas.
