# SALA DE SITUAÇÃO

## Acompanhamento da Bacia do Rio Amazonas

17/09/2020

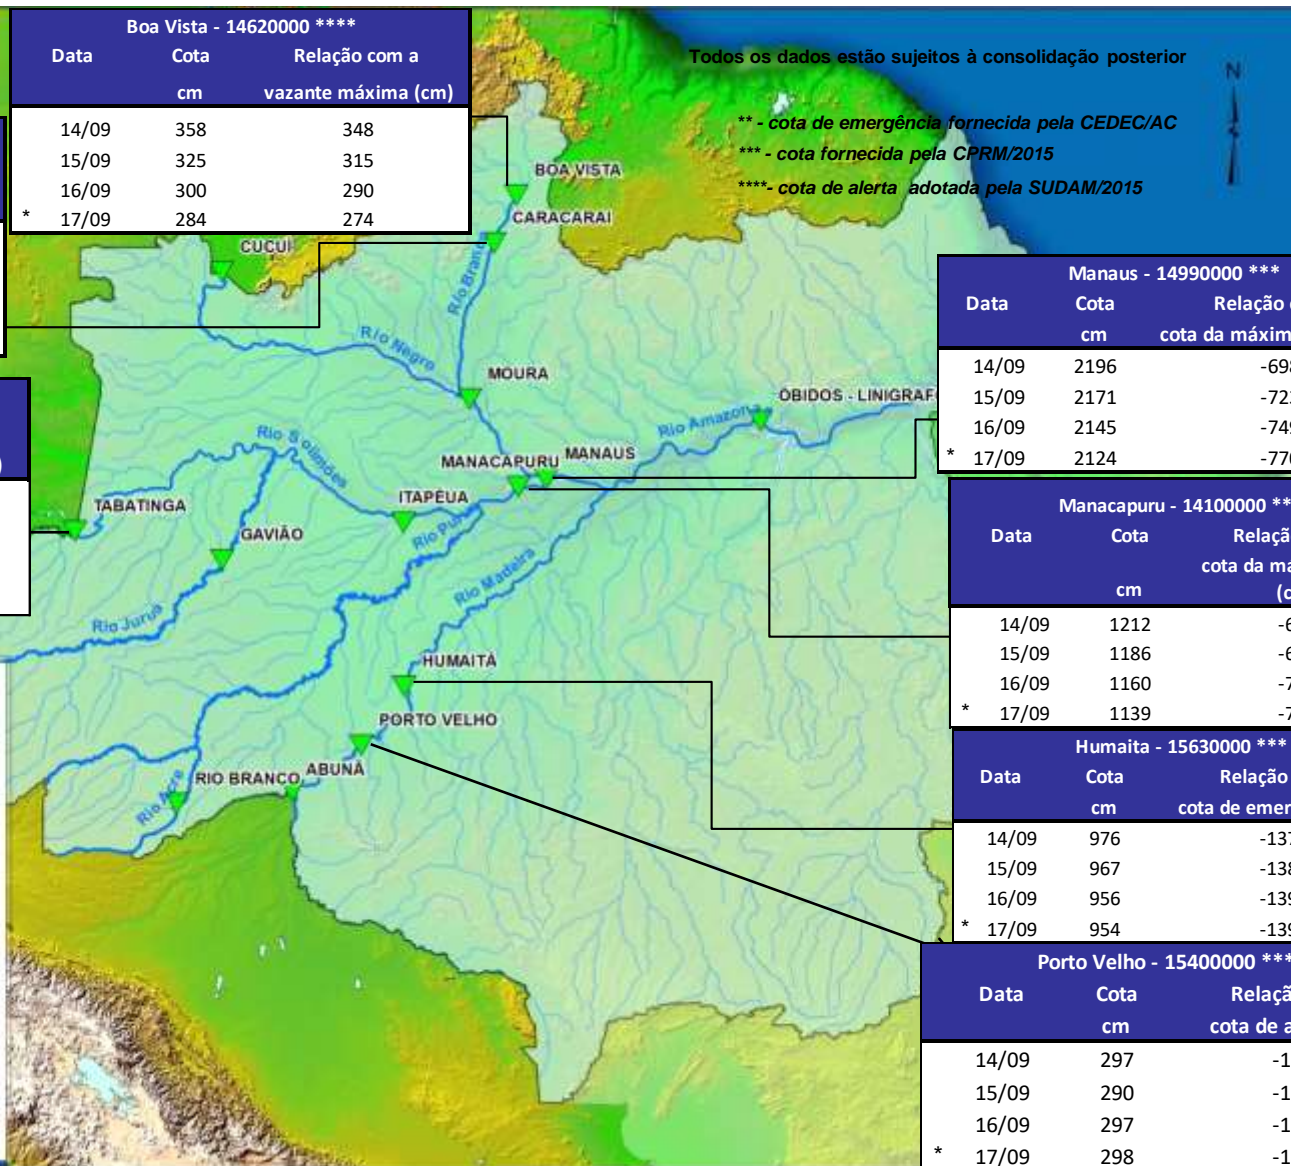
Bacia do Amazonas.

Postos fluviométricos.
  -

Rios
  -
