SALA DE SITUAÇÃO

Acompanhamento da Bacia do Rio Amazonas

18/08/2020

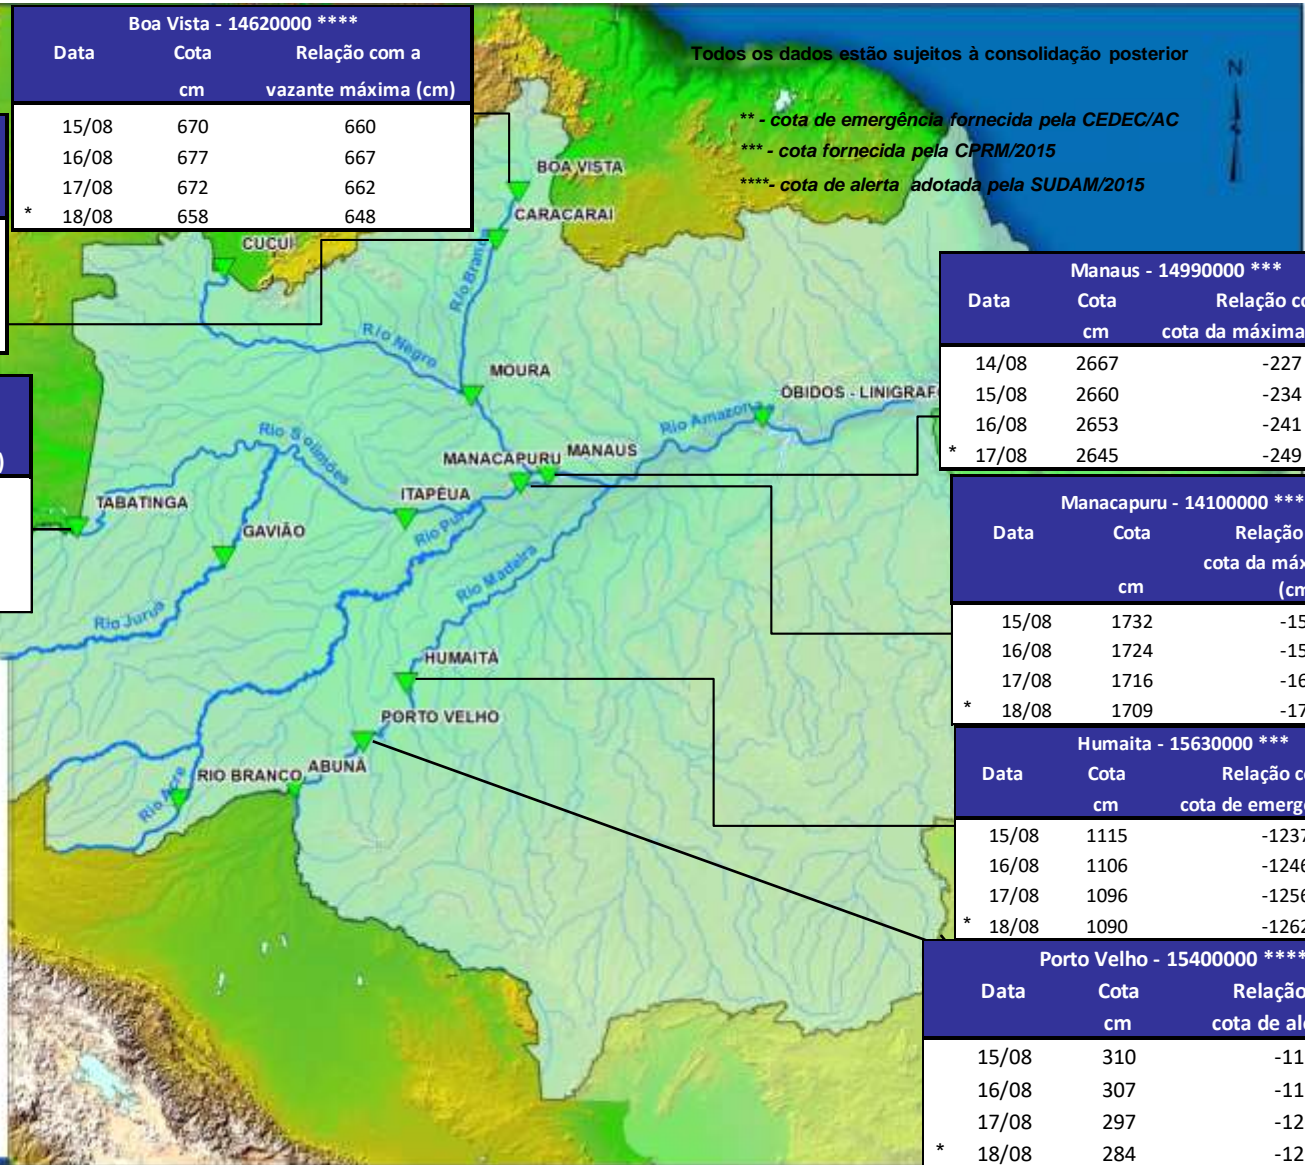
Bacia do Amazonas.

Estação	Vazante máxima (cm)	Cheia (cm)
Tabatinga	-86	1310
Rio Branco	164	1350
Caracarái	-10	750
Moura	235	1496
Humaitá	833	2352
Porto Velho	163	1500
Manacapuru	254	1883
Manaus	1363	2894
Óbidos	-62	773
Boa vista	10	650
Abunã	515	2554
