SALA DE SITUAÇÃO

Acompanhamento da Bacia do Rio Amazonas

19/05/2021

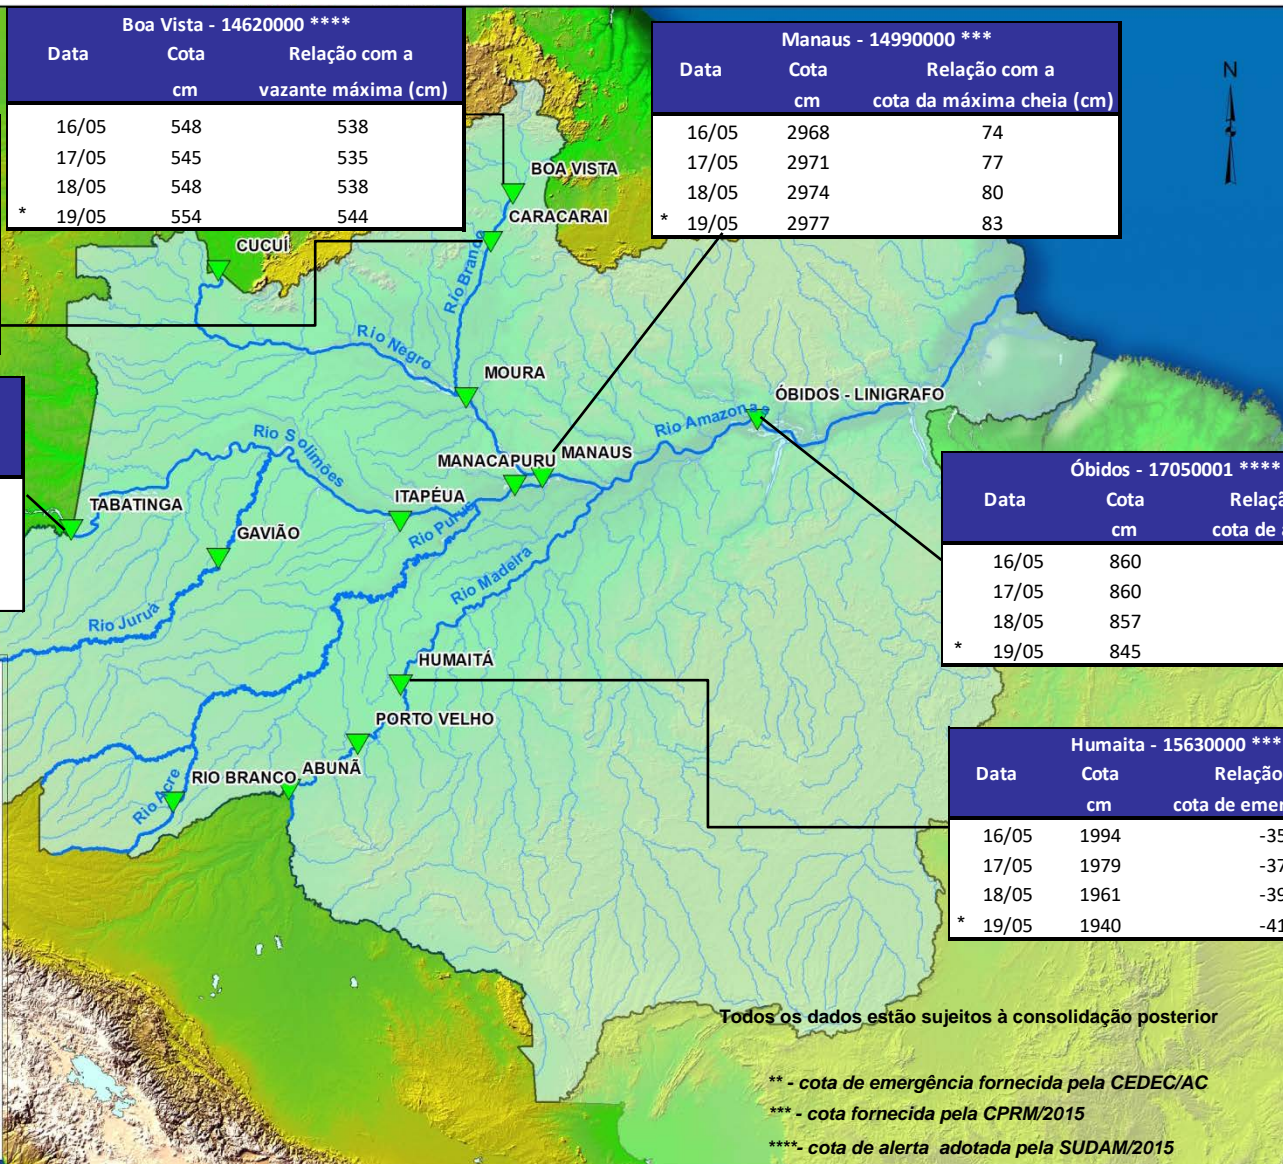
Legenda

- ▼ Postos fluviométricos.
- ~ Rios
- Bacia do Amazonas.
