SALA DE SITUAÇÃO

Acompanhamento da Bacia do Rio Amazonas

13/08/2021

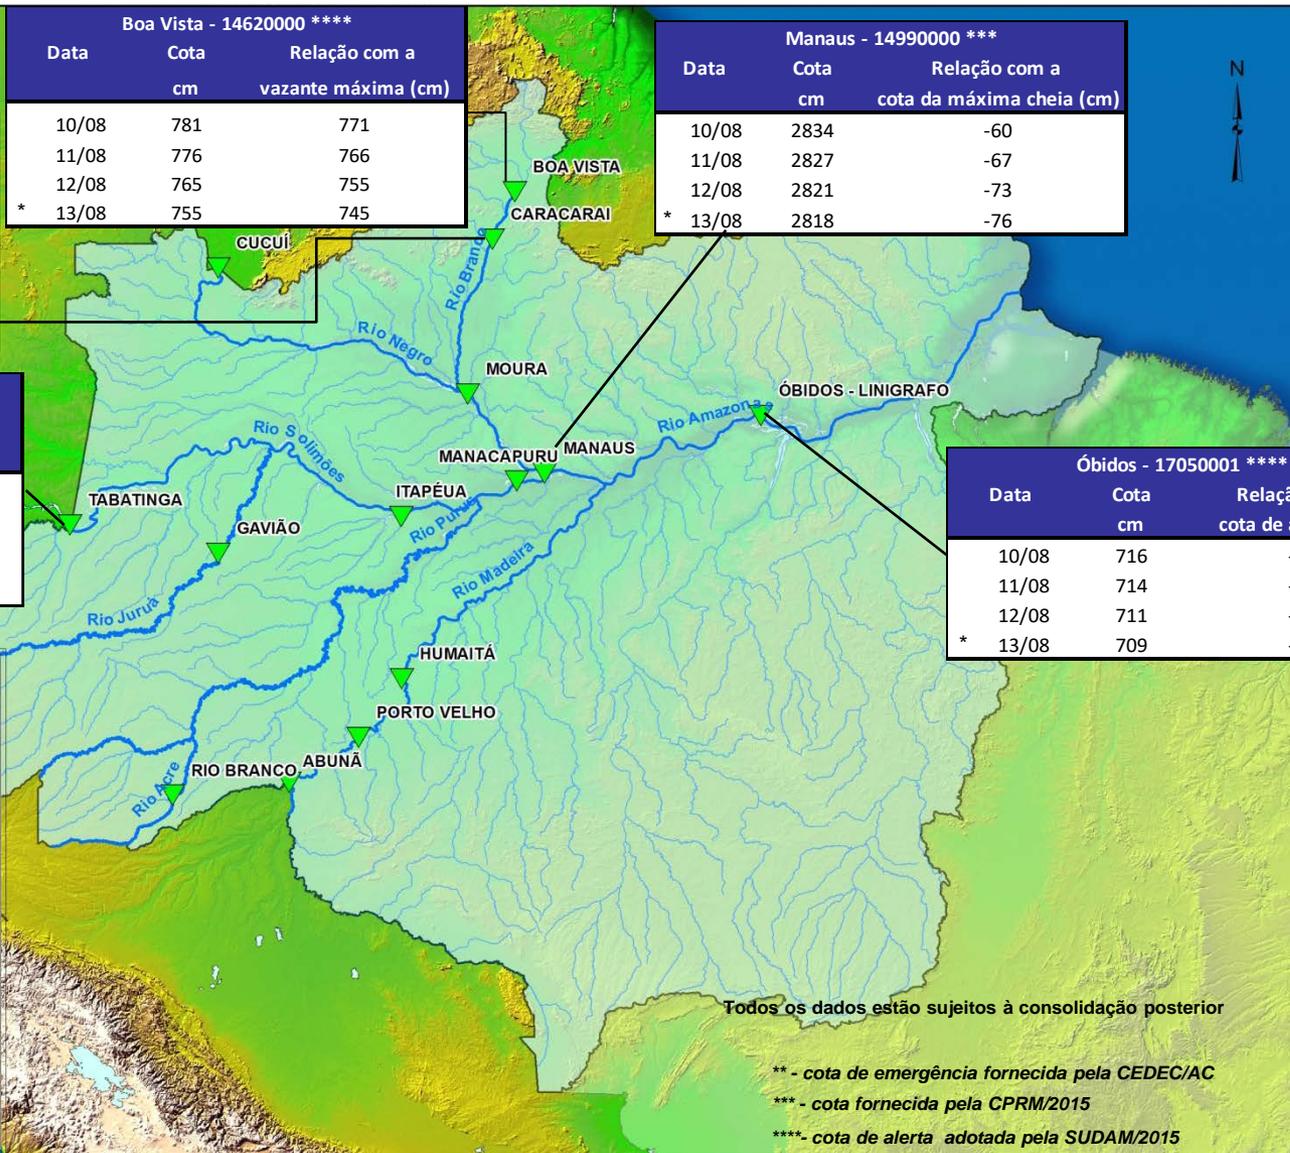
- Legenda**
- ▼ Postos fluviométricos.
 - ~ Rios
 - ⊕ Bacia do Amazonas.
