# SALA DE SITUAÇÃO

## Acompanhamento da Bacia do Rio Amazonas

**20/08/2021**

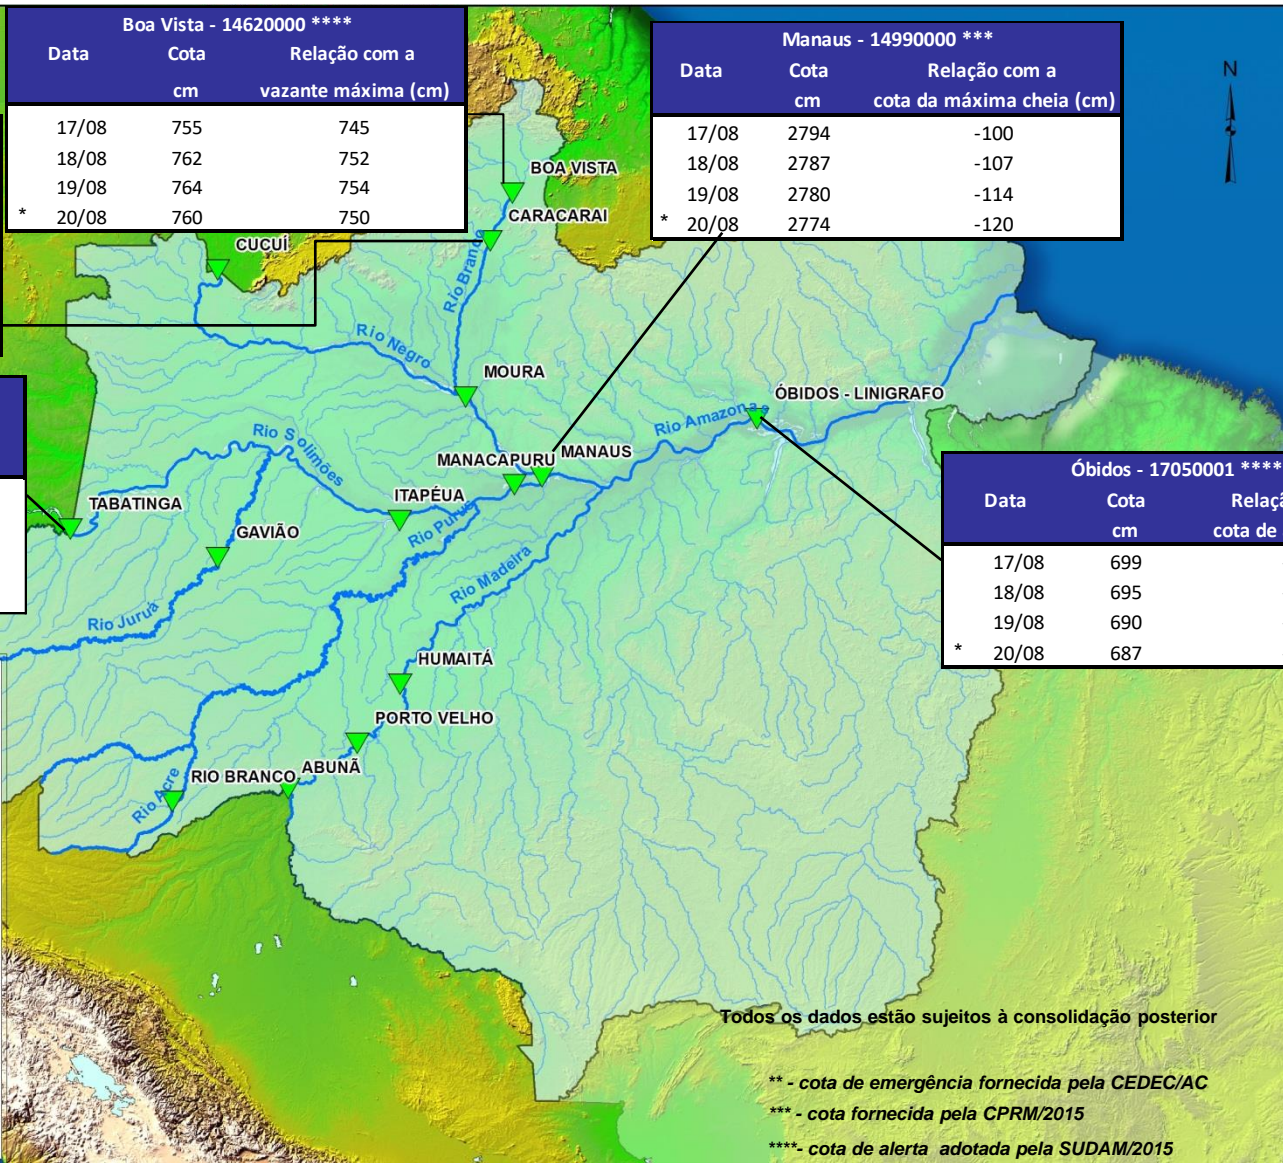
- Legenda**
- ▼ Postos fluviométricos.
  - ~ Rios
  - Bacia do Amazonas.
