SALA DE SITUAÇÃO

Acompanhamento da Bacia do Rio Amazonas

24/09/2020

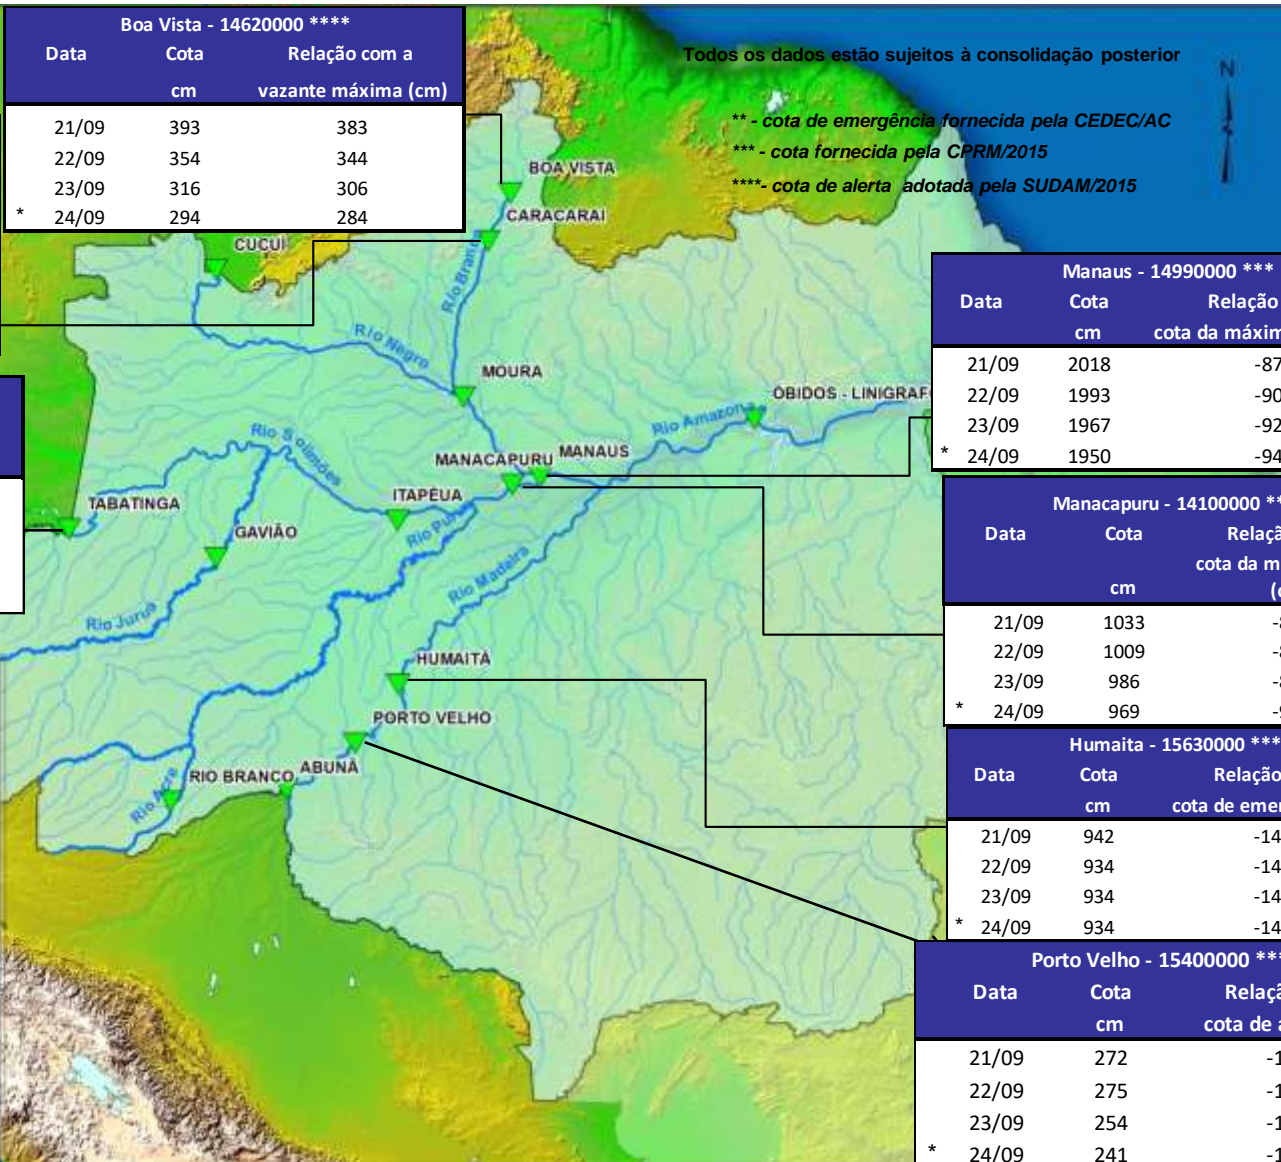
- Legenda**
- Postos fluviométricos.
 - Rios
 - Bacia do Amazonas.
