SALA DE SITUAÇÃO

Acompanhamento da Bacia do Rio Amazonas

10/10/2018

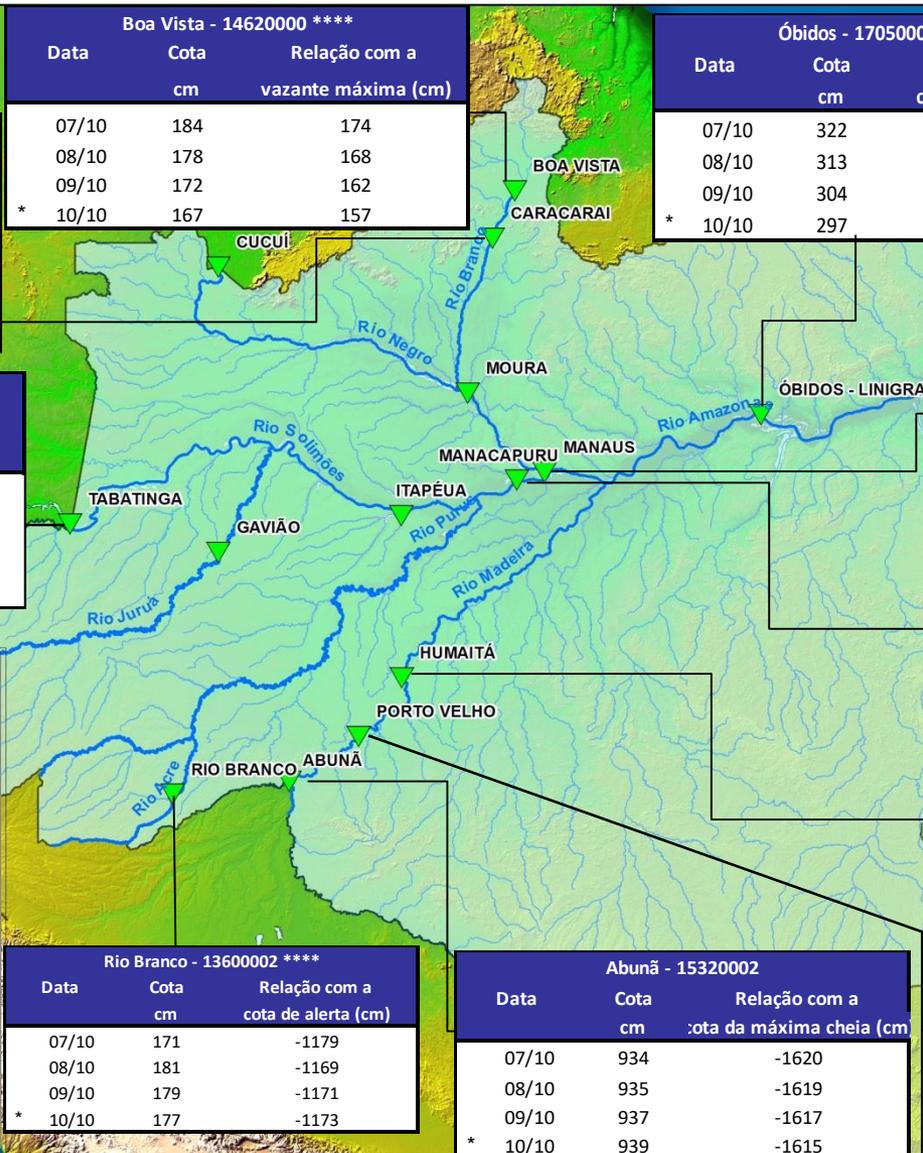
Legenda

- ▼ Postos fluviométricos.
- ~ Rios
- ☁ Bacia do Amazonas.
