SALA DE SITUAÇÃO

Acompanhamento da Bacia do Rio Amazonas

10/01/2020

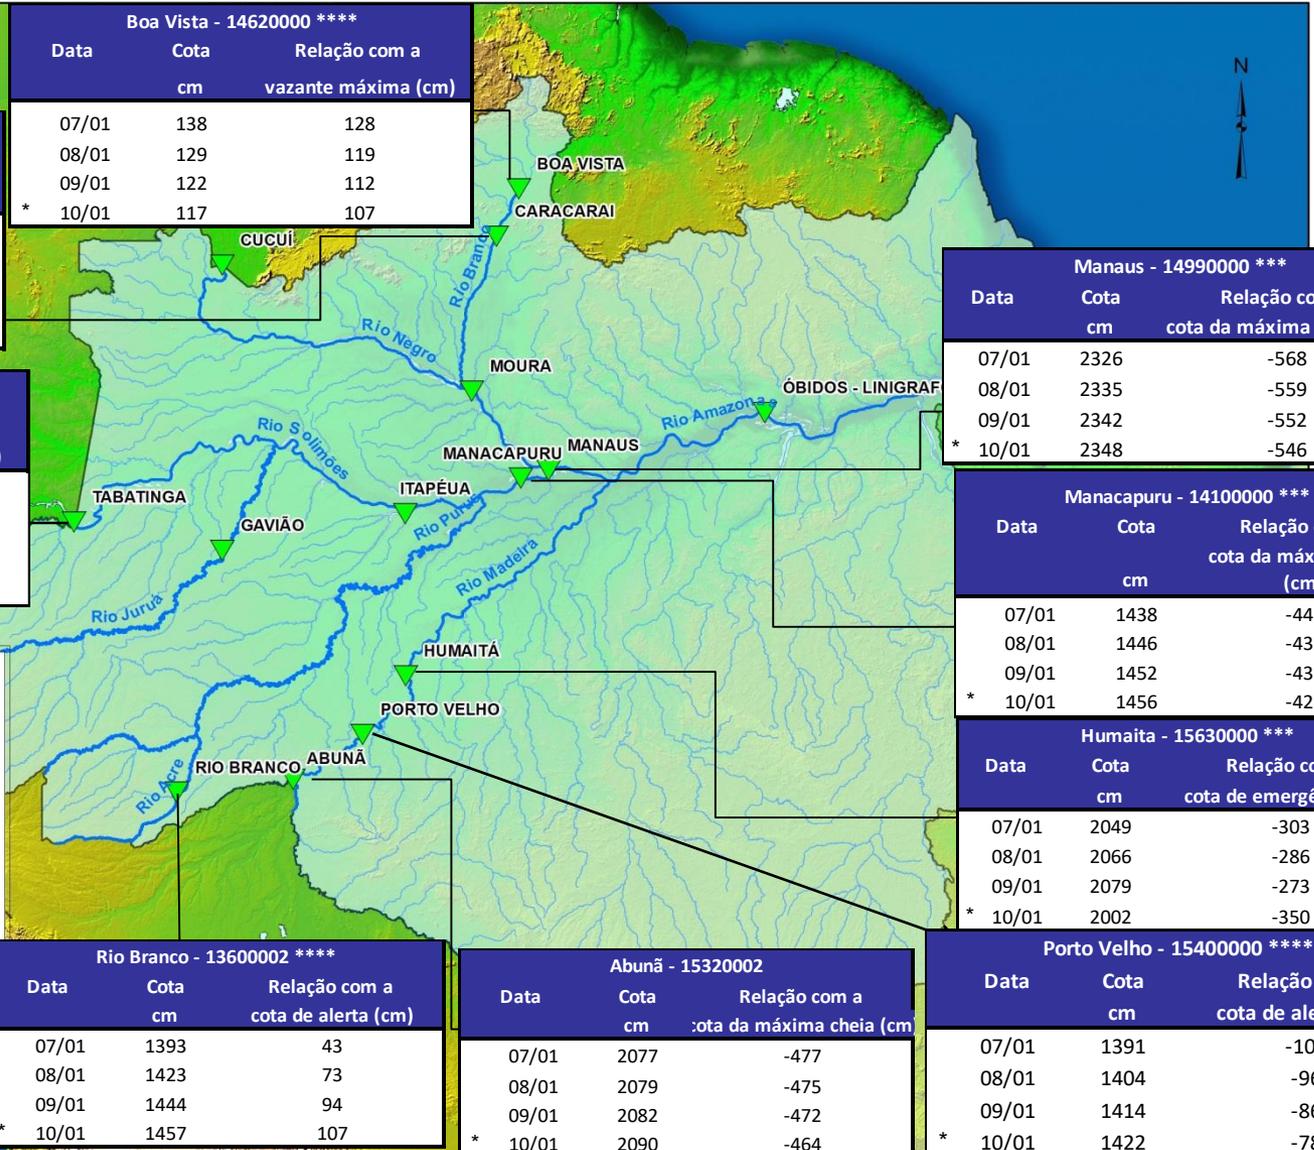
- ▼ Postos fluviométricos.
- ~ Rios
- Bacia do Amazonas.
