SALA DE SITUAÇÃO

Acompanhamento da Bacia do Rio Amazonas

10/03/2022

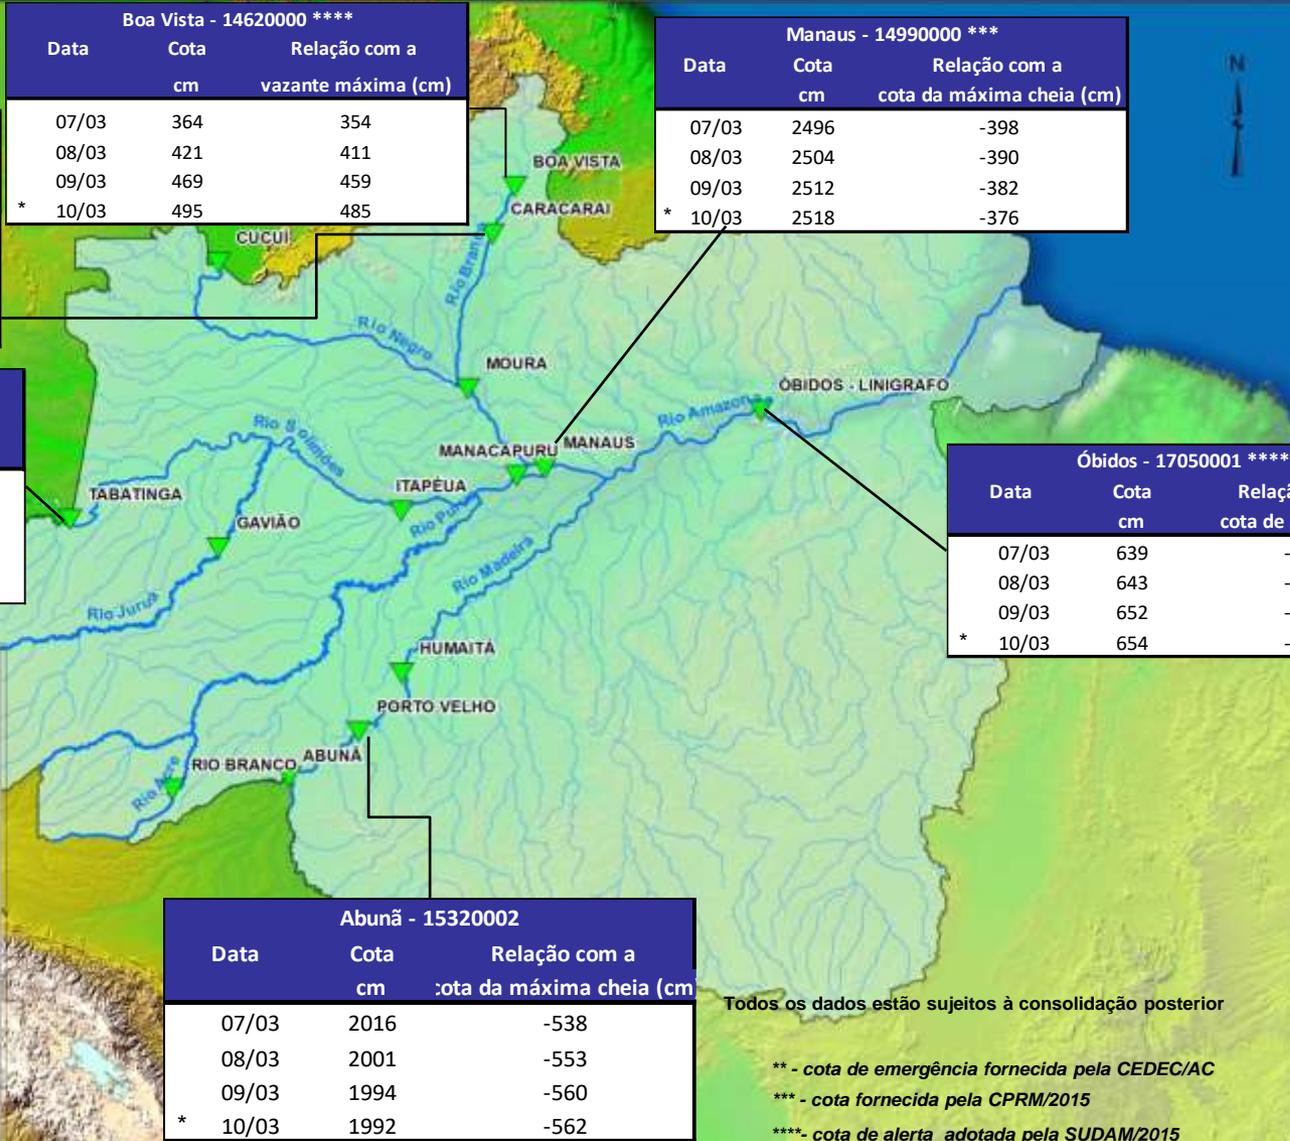
- ▼ Postos fluviométricos.
- ~ Rios
- ⊕ Bacia do Amazonas.
