SALA DE SITUAÇÃO

Acompanhamento da Bacia do Rio Amazonas

10/05/2022

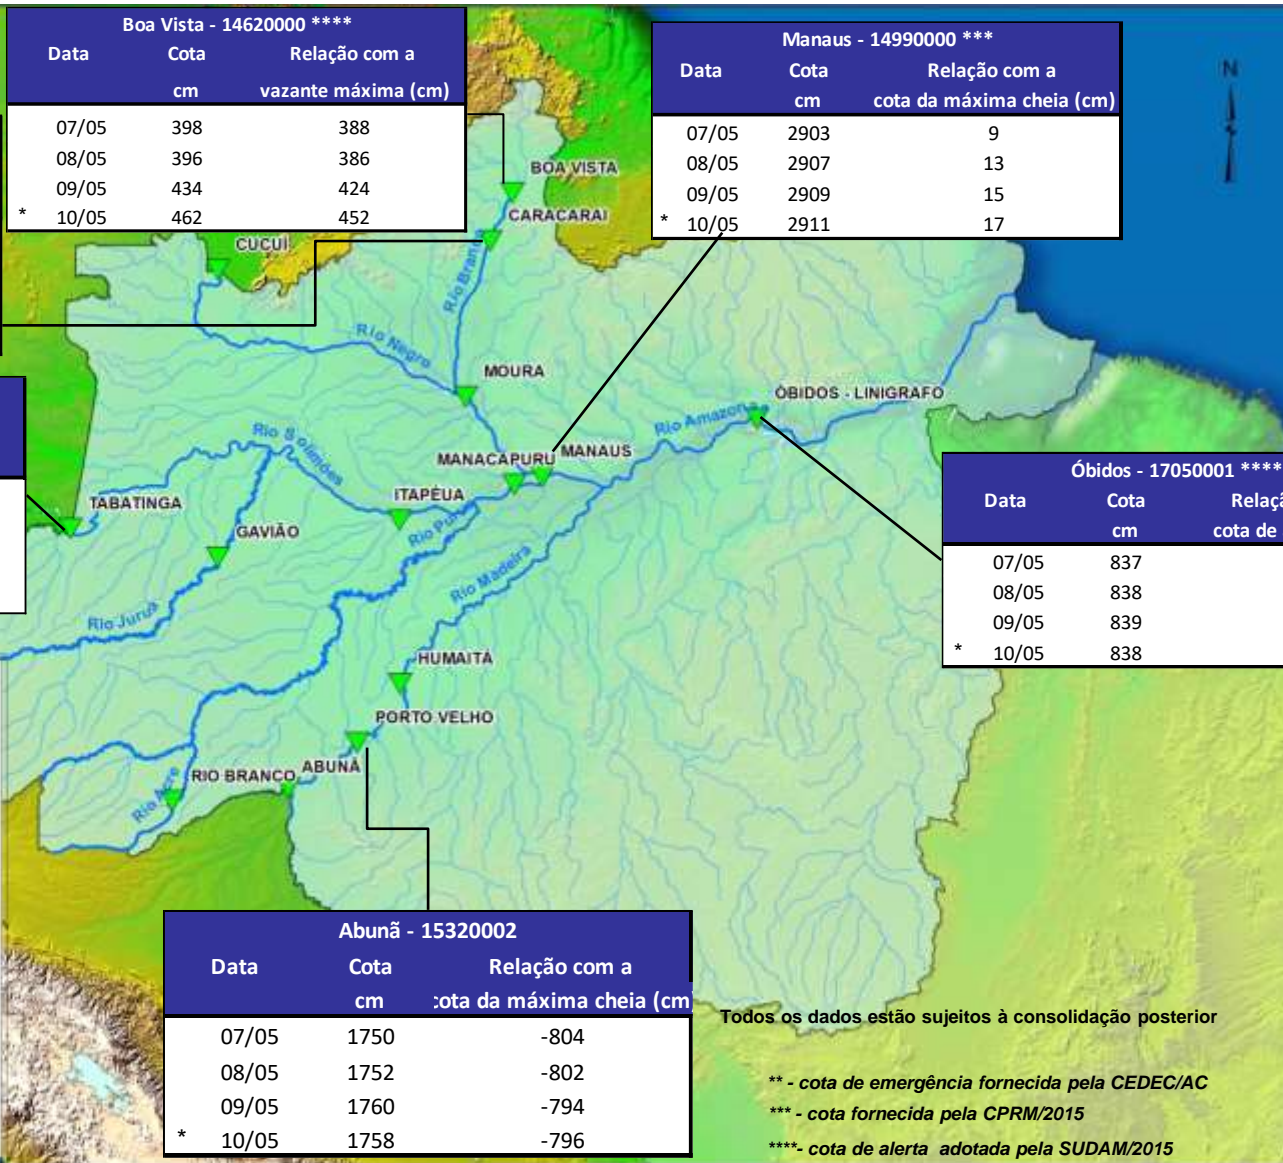
- ▼ Postos fluviométricos.
- ~ Rios
- ⊕ Bacia do Amazonas.
