SALA DE SITUAÇÃO

Acompanhamento da Bacia do Rio Amazonas

11/11/2020

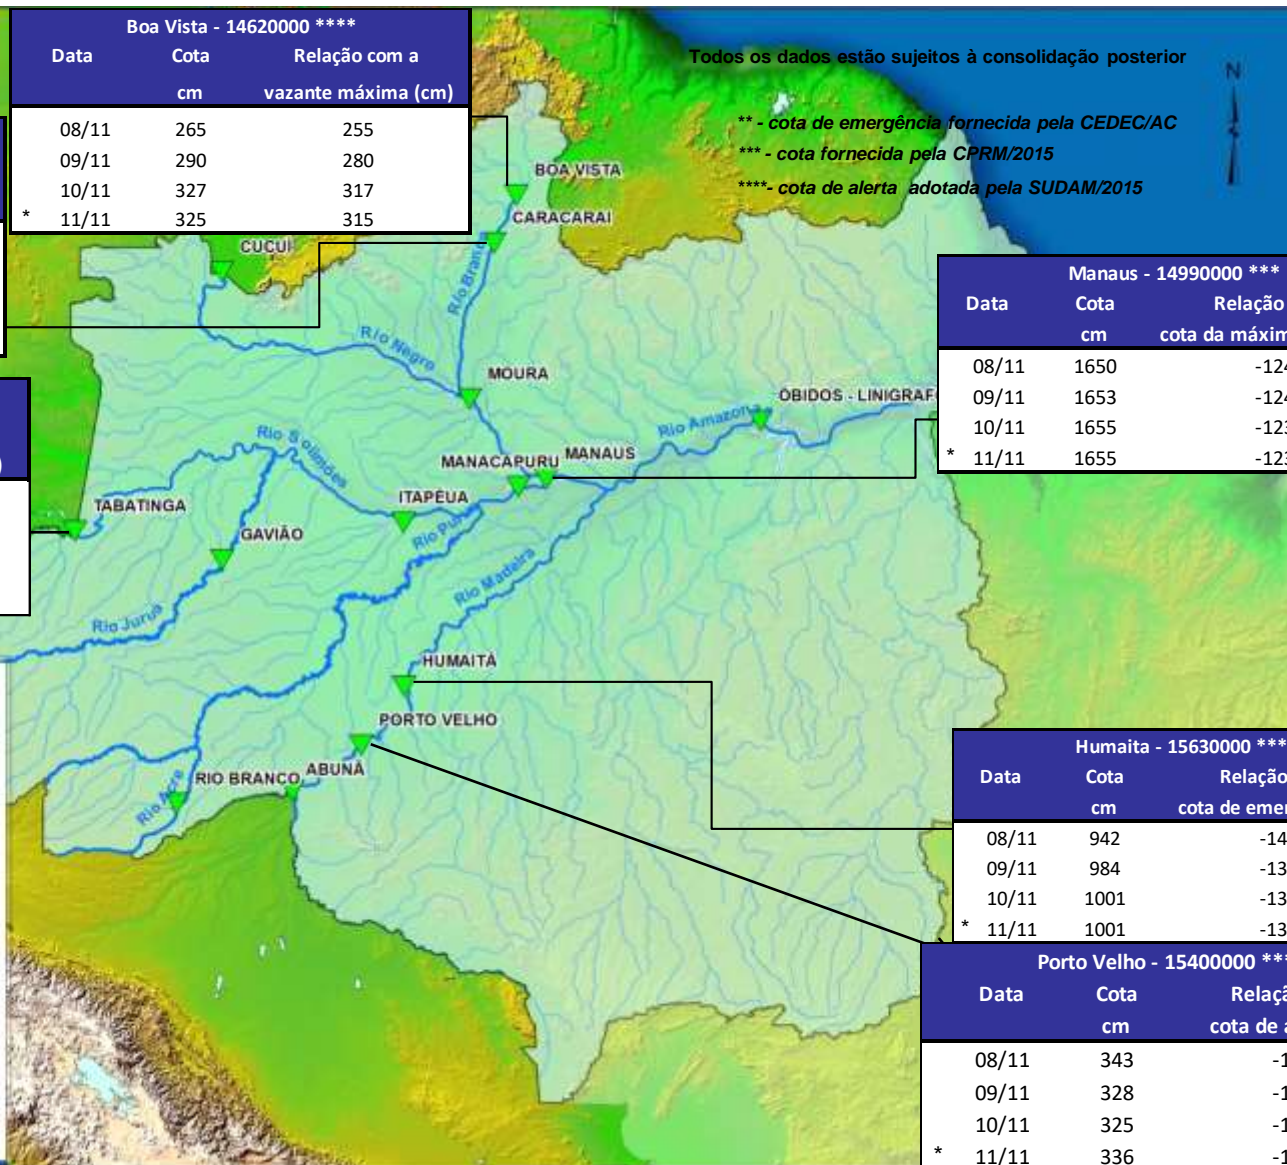
Legenda

- Postos fluviométricos.
- Rios
- Bacia do Amazonas.
