SALA DE SITUAÇÃO

Acompanhamento da Bacia do Rio Amazonas

11/12/2020

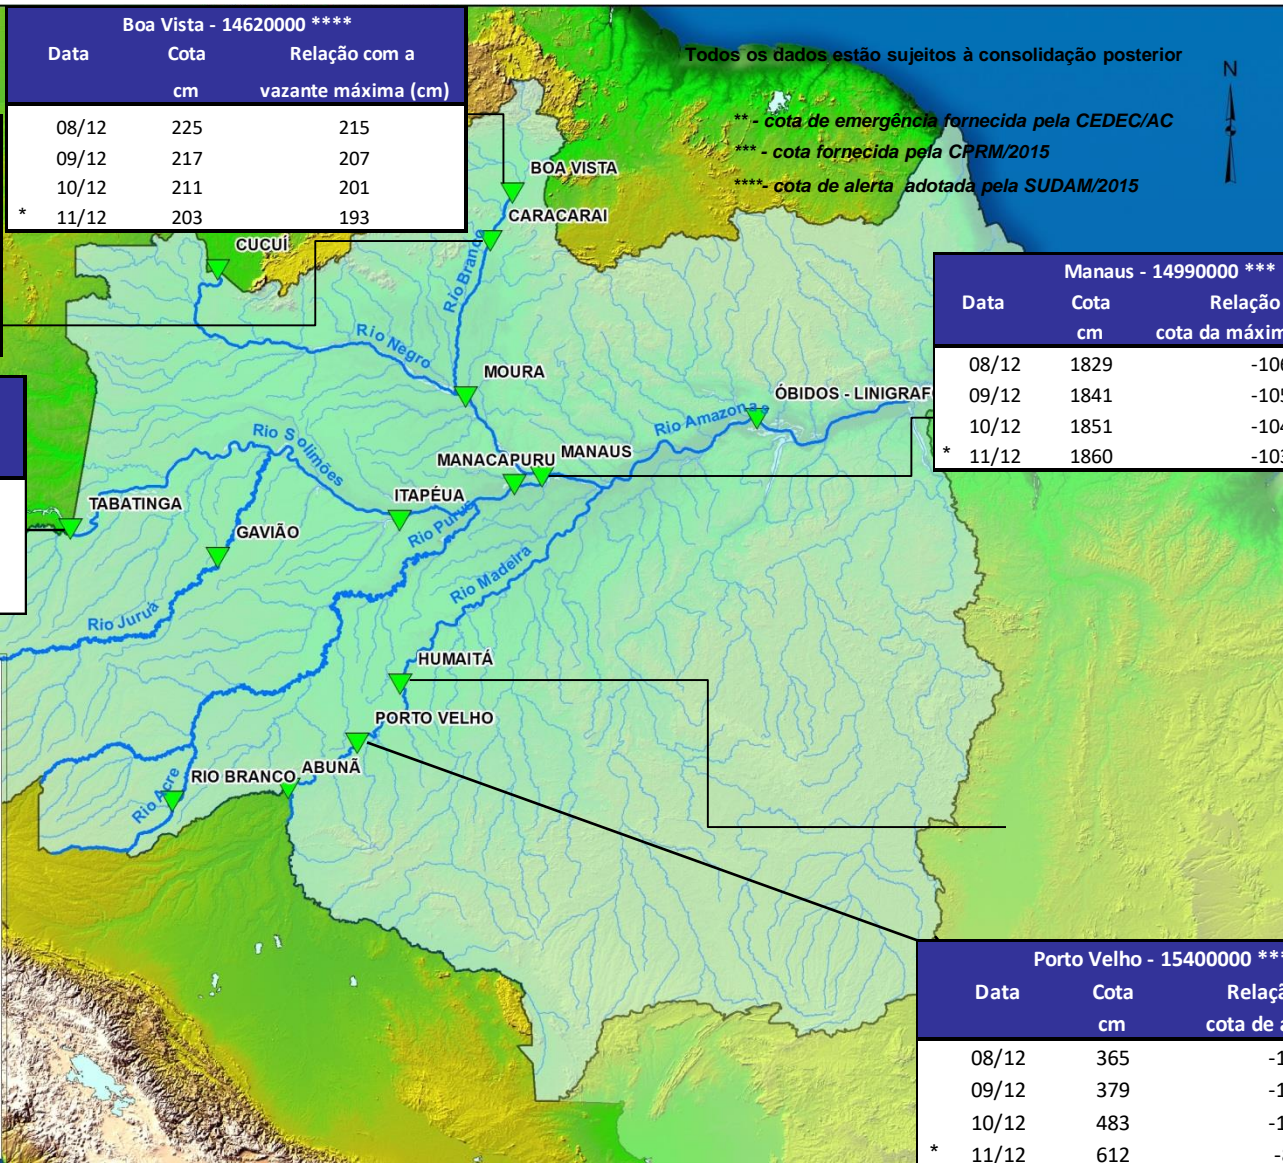
- Legenda**
- ▼ Postos fluviométricos.
 - ~ Rios
 - ☁ Bacia do Amazonas.
