SALA DE SITUAÇÃO

Acompanhamento da Bacia do Rio Amazonas

11/06/2021

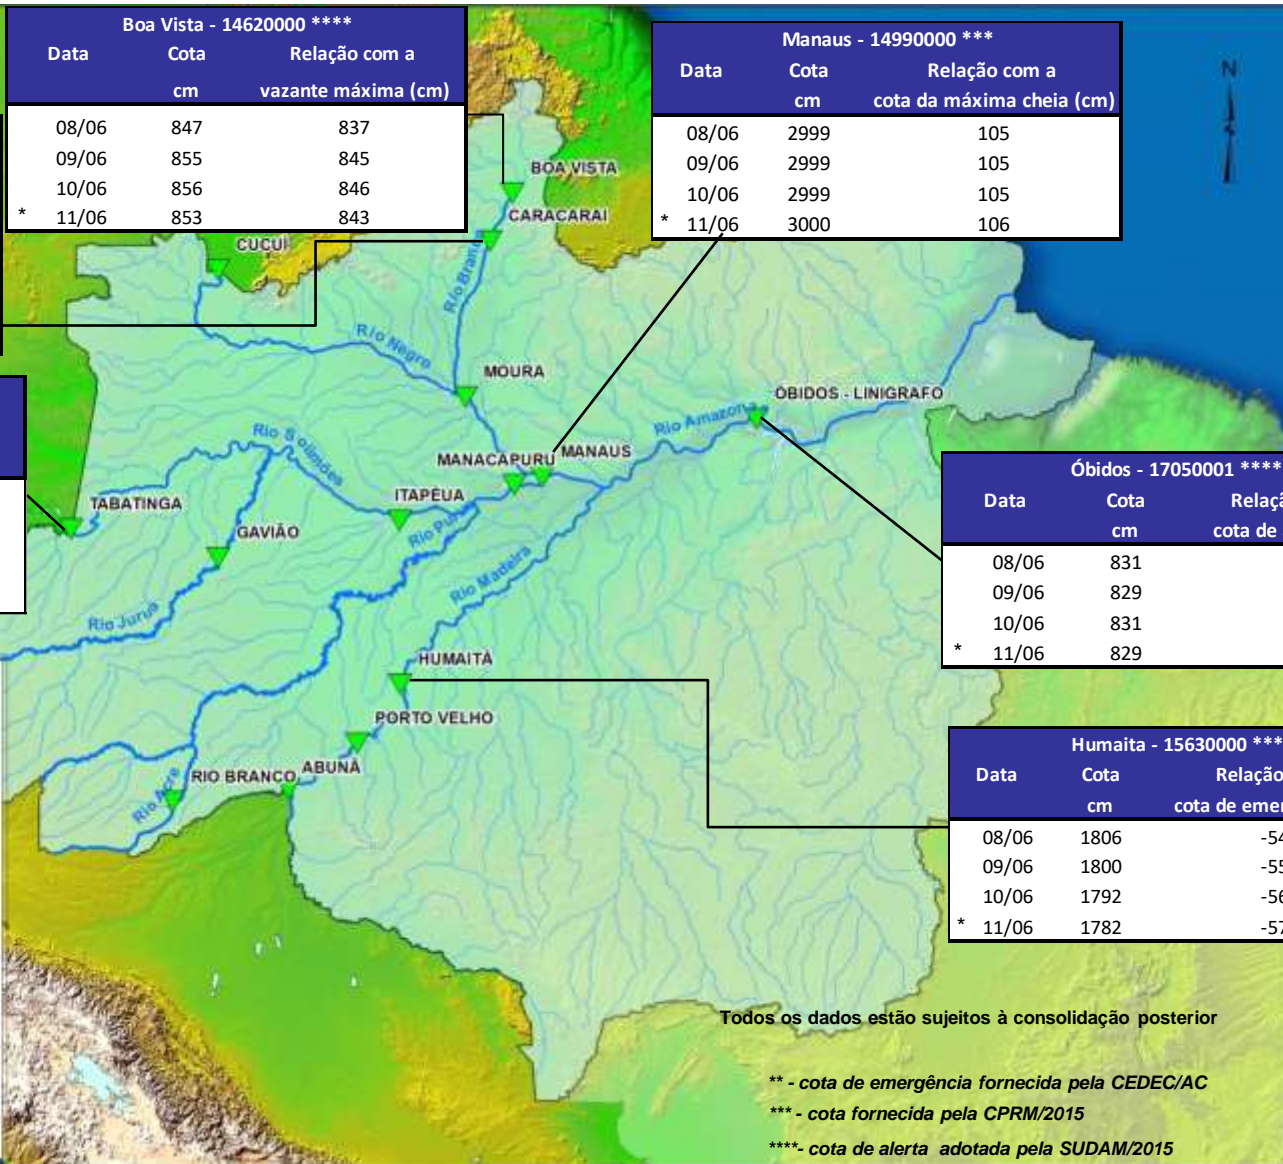
- ▼ Postos fluviométricos.
- ~ Rios
- Bacia do Amazonas.

Estação	Vazante máxima (cm)	Cheia (cm)
Tabatinga	-86	1310
Rio Branco	164	1350
Caracaraí	-10	750
Moura	235	1496
Humaitá	833	2352
Porto Velho	163	1500
Manacapuru	254	1883
Manaus	1363	2894
Óbidos	-62	773
Boa vista	10	650
Abunã	515	2554
