SALA DE SITUAÇÃO

Acompanhamento da Bacia do Rio Amazonas

14/04/2021

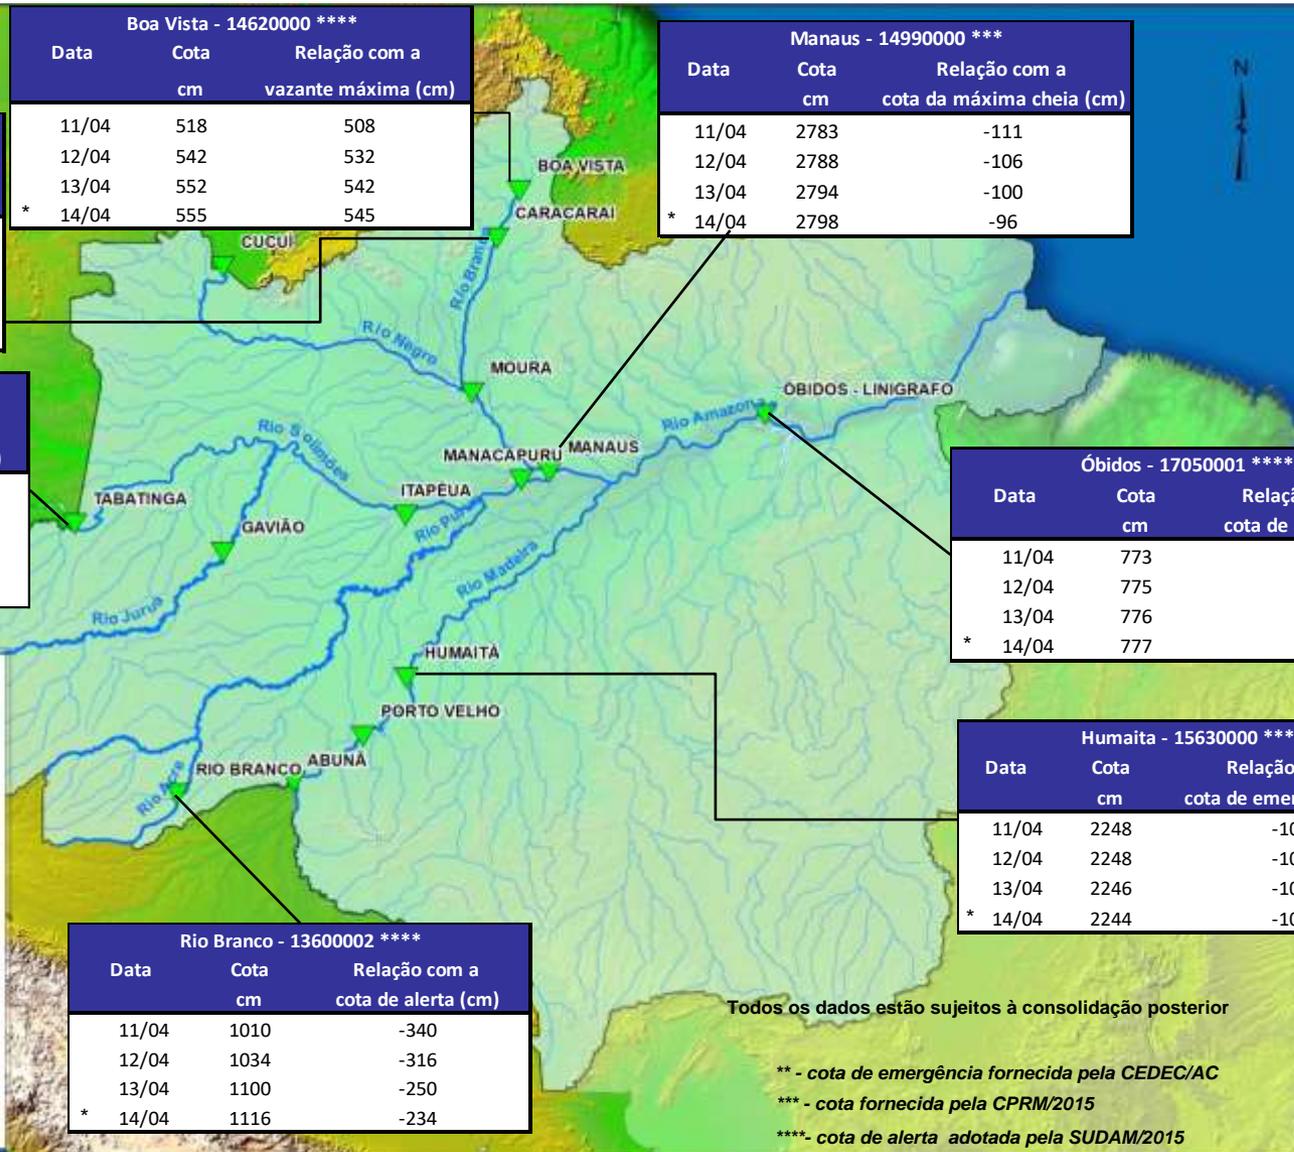
- Postos fluviométricos.
- Rios
- Bacia do Amazonas.
