SALA DE SITUAÇÃO

Acompanhamento da Bacia do Rio Amazonas

14/05/2021

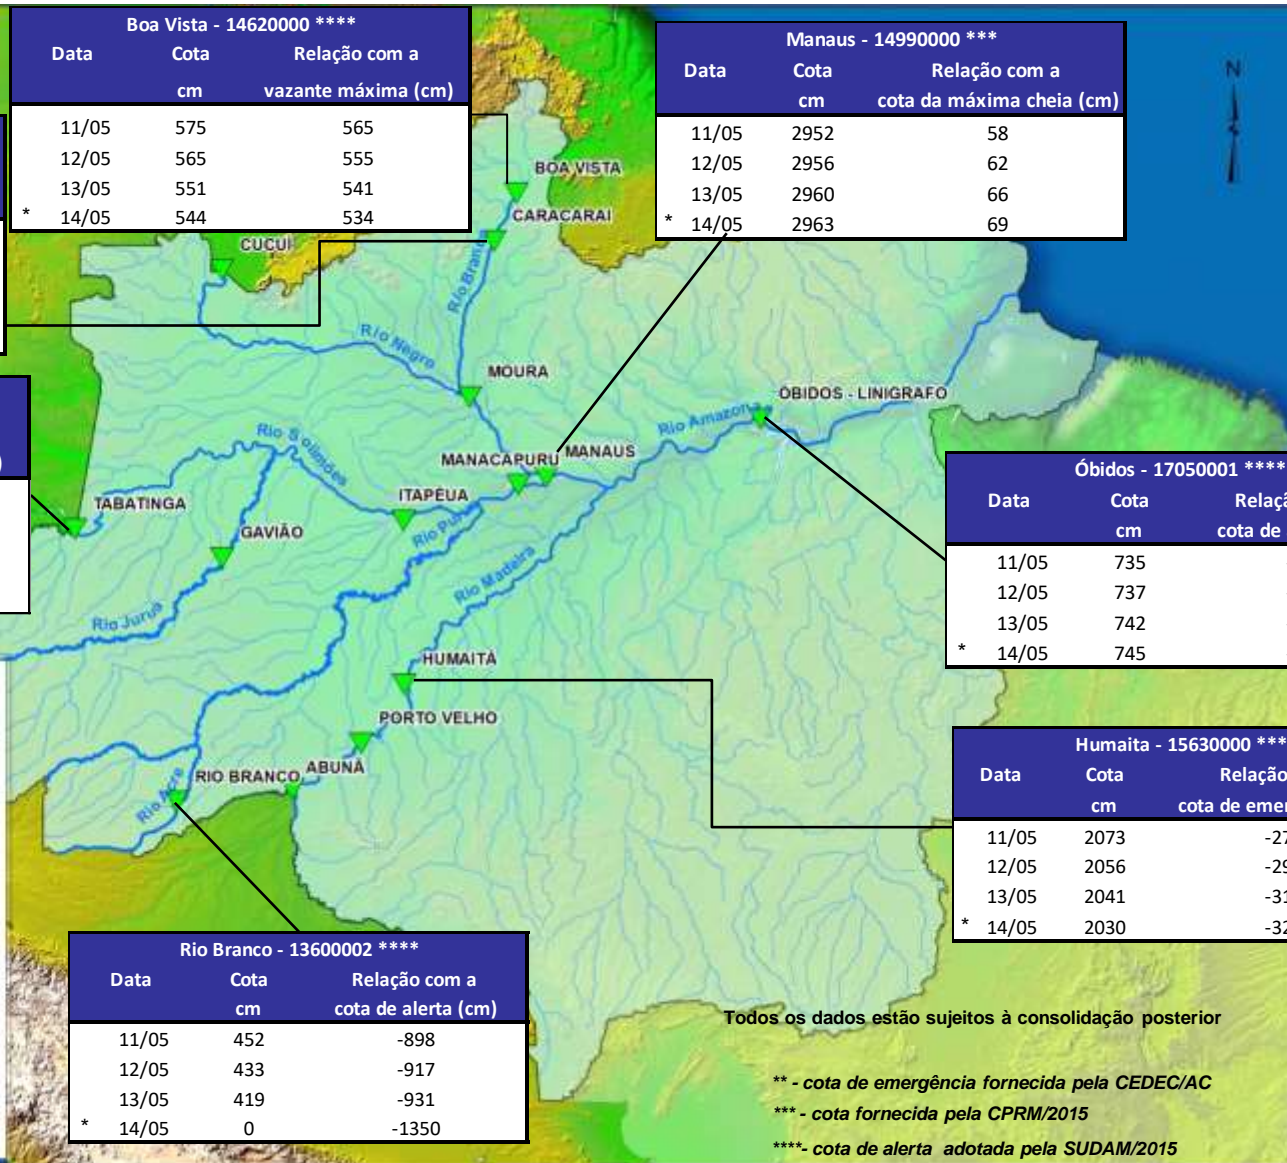
- Postos fluviométricos.
- Rios
- Bacia do Amazonas.
