# SALA DE SITUAÇÃO

## Acompanhamento da Bacia do Rio Amazonas

14/09/2018

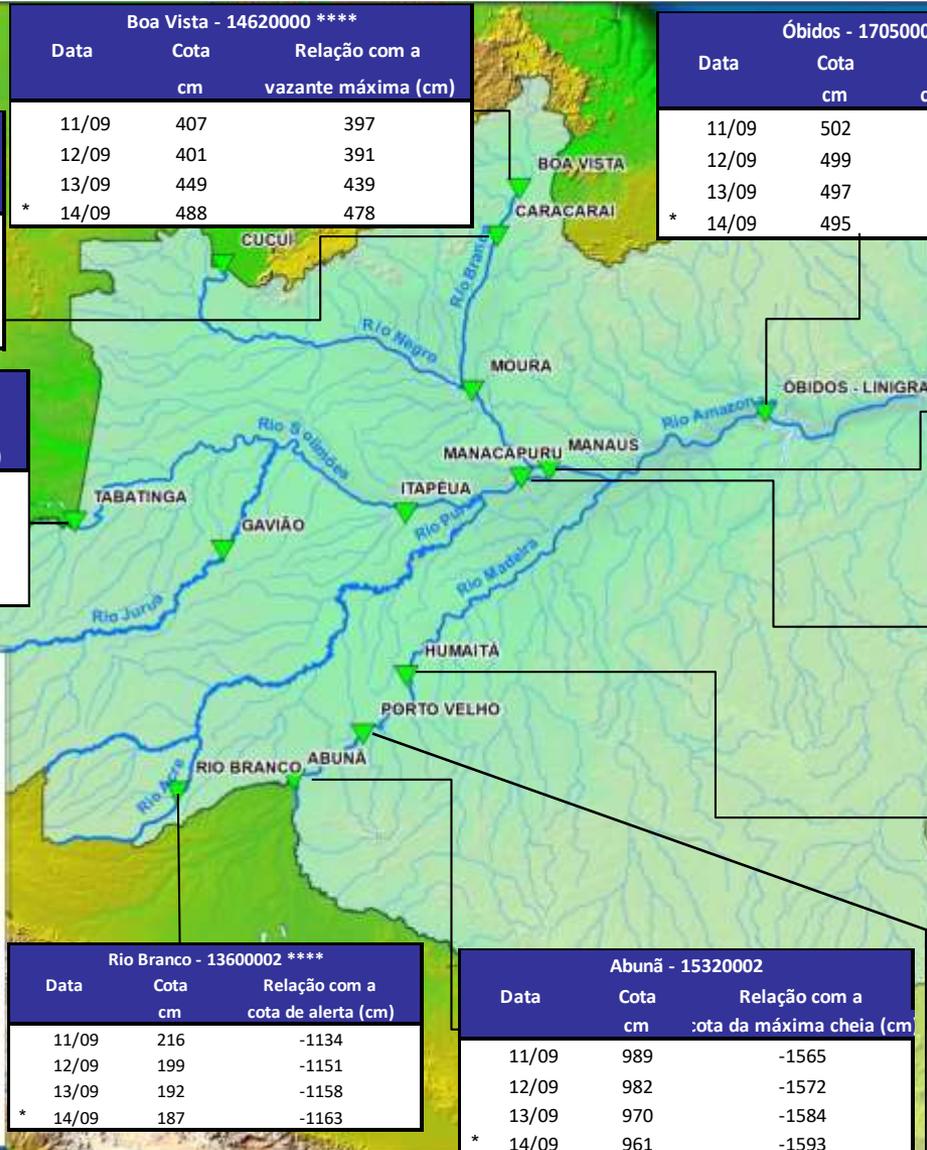
- Postos fluviométricos.
- Rios
- Bacia do Amazonas.
