# SALA DE SITUAÇÃO

## Acompanhamento da Bacia do Rio Amazonas

15/06/2020

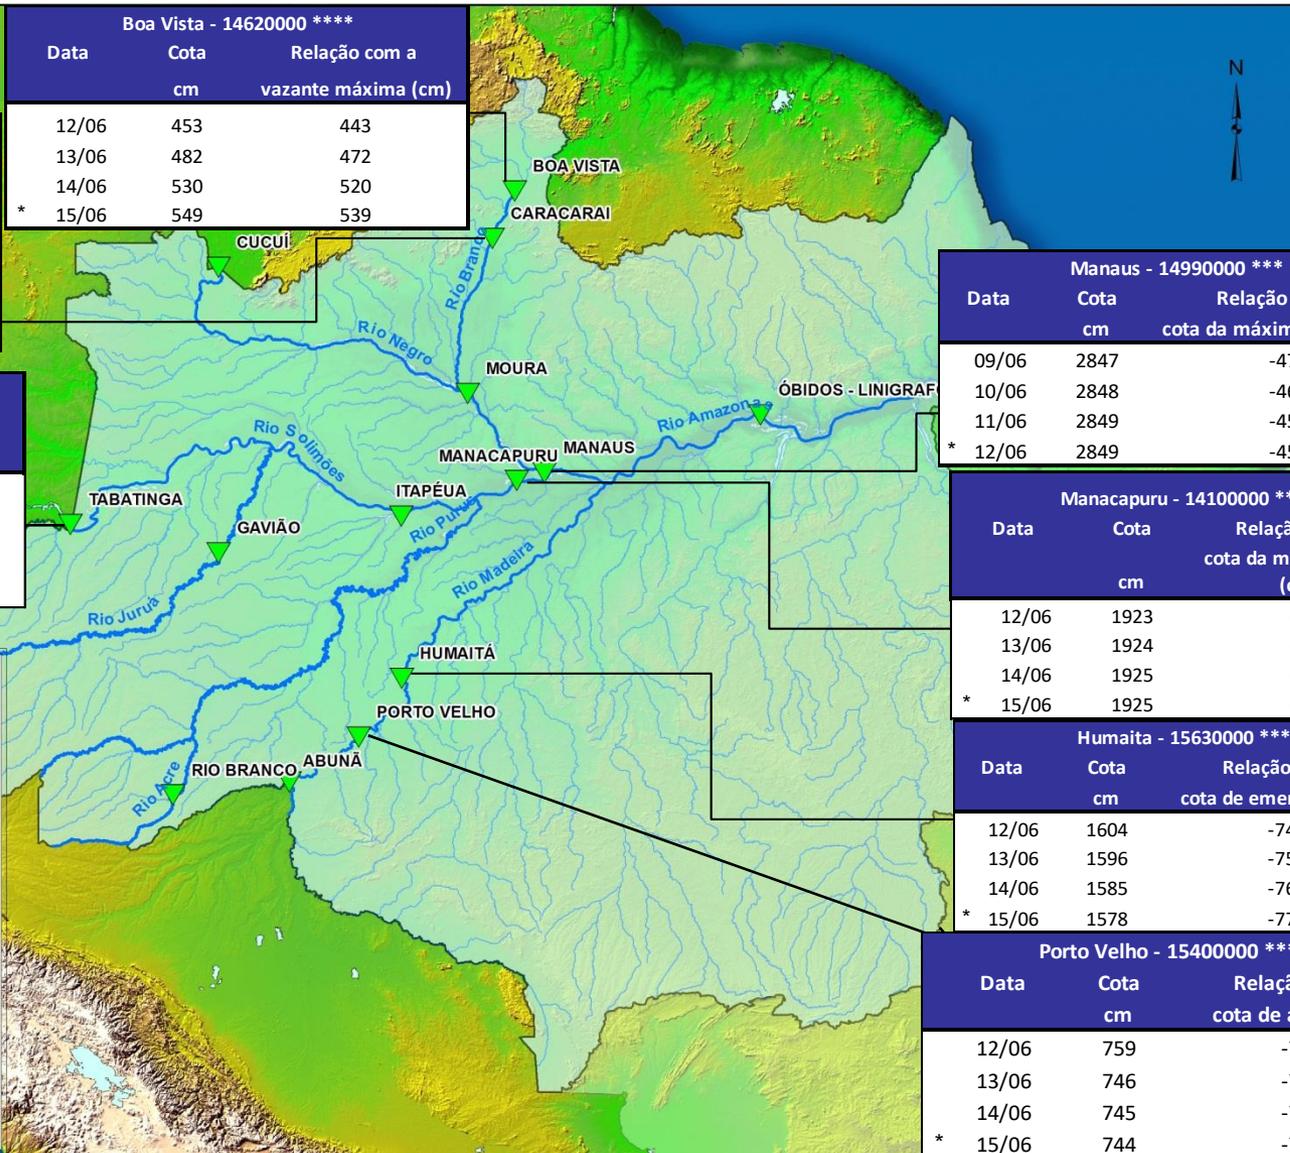
- ▼ Postos fluviométricos.
- ~ Rios
- Bacia do Amazonas.
