# SALA DE SITUAÇÃO

## Acompanhamento da Bacia do Rio Amazonas

15/07/2022

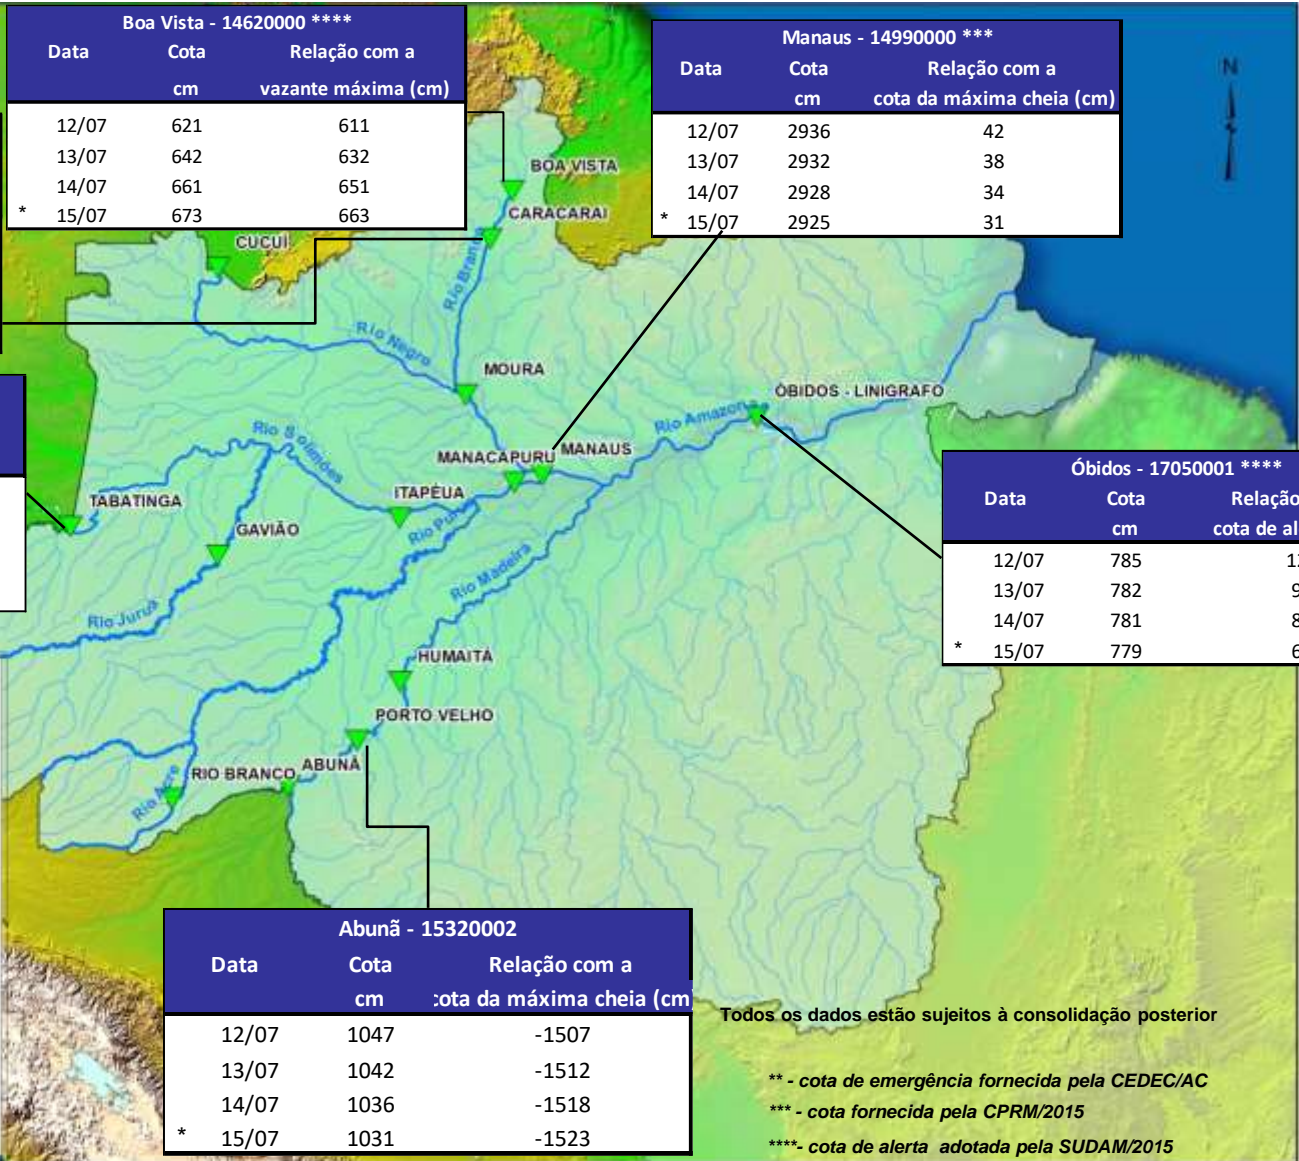
Caracarai - 14710000 ***		
Data	Cota cm	Relação com a vazante máxima (cm)
12/07	800	810
13/07	785	795
14/07	787	797
* 15/07	795	805

Boa Vista - 14620000 ****		
Data	Cota cm	Relação com a vazante máxima (cm)
12/07	621	611
13/07	642	632
14/07	661	651
* 15/07	673	663

Manaus - 14990000 ***		
Data	Cota cm	Relação com a cota da máxima cheia (cm)
12/07	2936	42
13/07	2932	38
14/07	2928	34
* 15/07	2925	31

Tabatinga - 10100000 ***		
Data	Cota cm	Relação com a cota de inundação (cm)
12/07	703	-607
13/07	719	-591
14/07	736	-574
* 15/07	736	-574

Óbidos - 17050001 ****		
Data	Cota cm	Relação com a cota de alerta (cm)
12/07	785	12
13/07	782	9
14/07	781	8
* 15/07	779	6

Abunã - 15320002		
Data	Cota cm	Relação com a cota da máxima cheia (cm)
12/07	1047	-1507
13/07	1042	-1512
14/07	1036	-1518
* 15/07	1031	-1523
