SALA DE SITUAÇÃO

Acompanhamento da Bacia do Rio Amazonas

15/09/2021

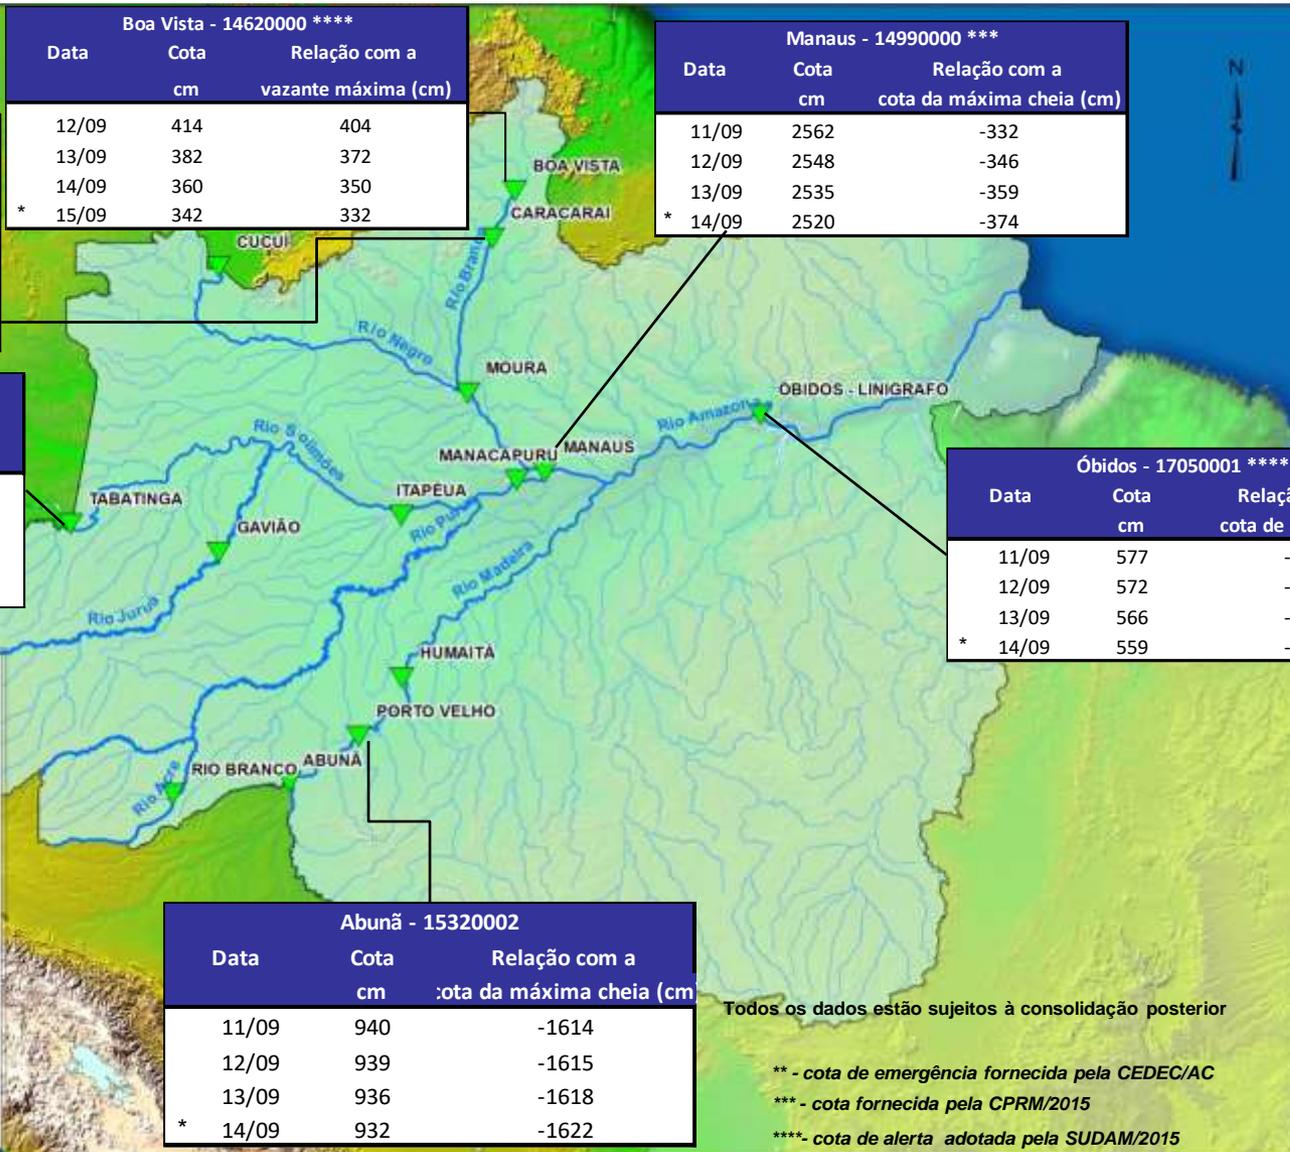
- Postos fluviométricos.
- Rios
- Bacia do Amazonas.
