SALA DE SITUAÇÃO

Acompanhamento da Bacia do Rio Amazonas

16/02/2022

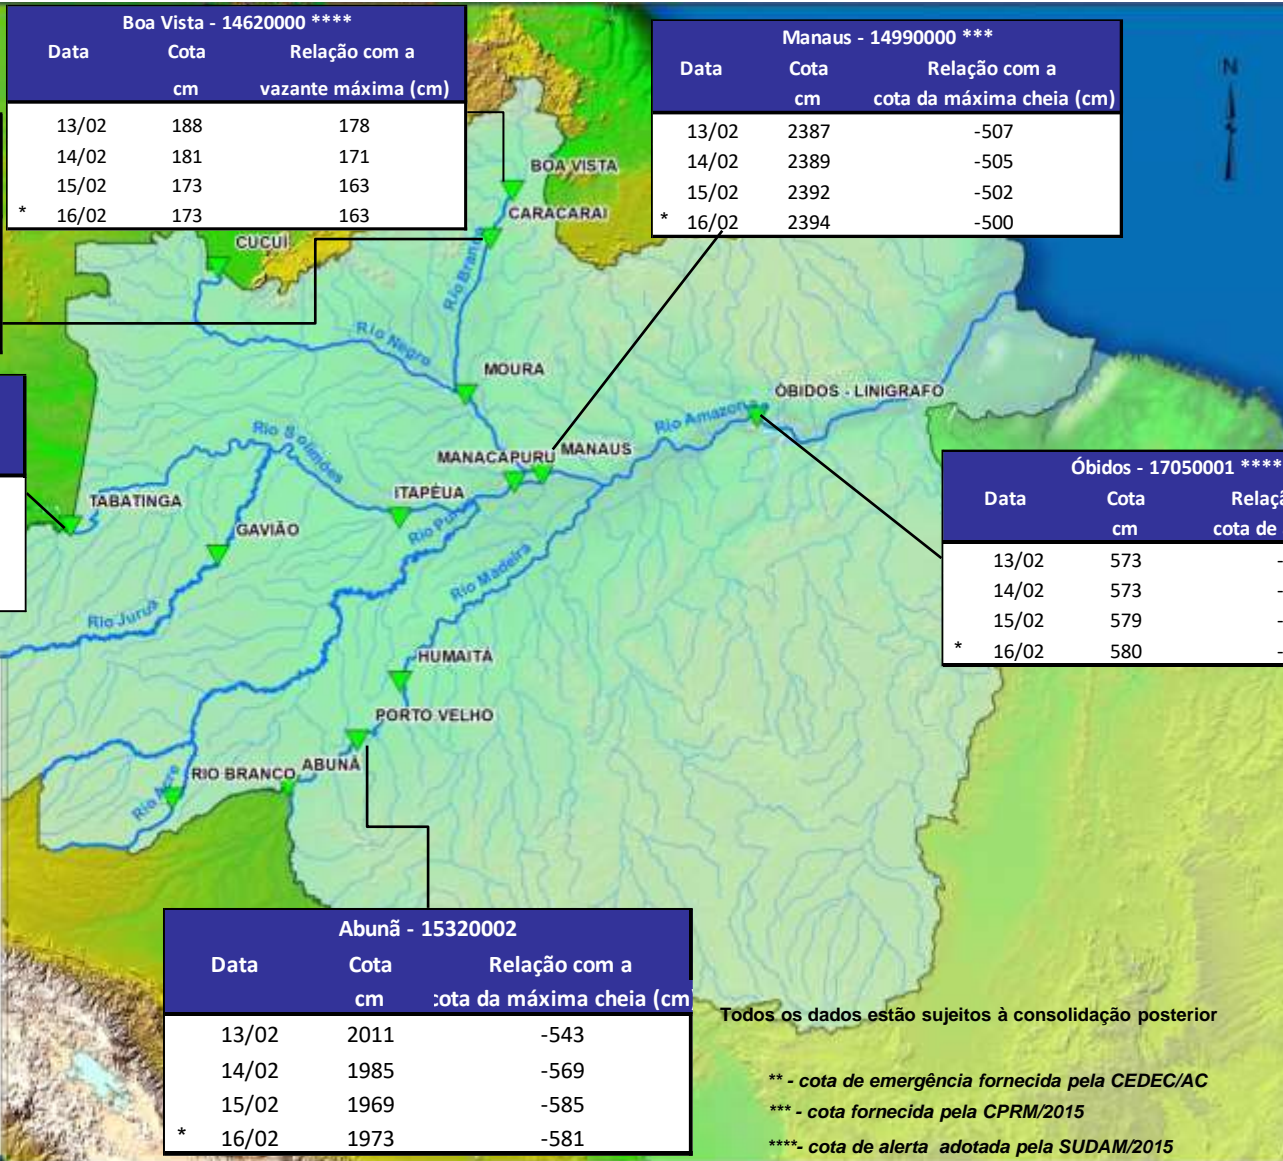
Legenda

- ▼ Postos fluviométricos.
- ~ Rios
- ⊕ Bacia do Amazonas.
