SALA DE SITUAÇÃO

Acompanhamento da Bacia do Rio Amazonas

17/10/2018

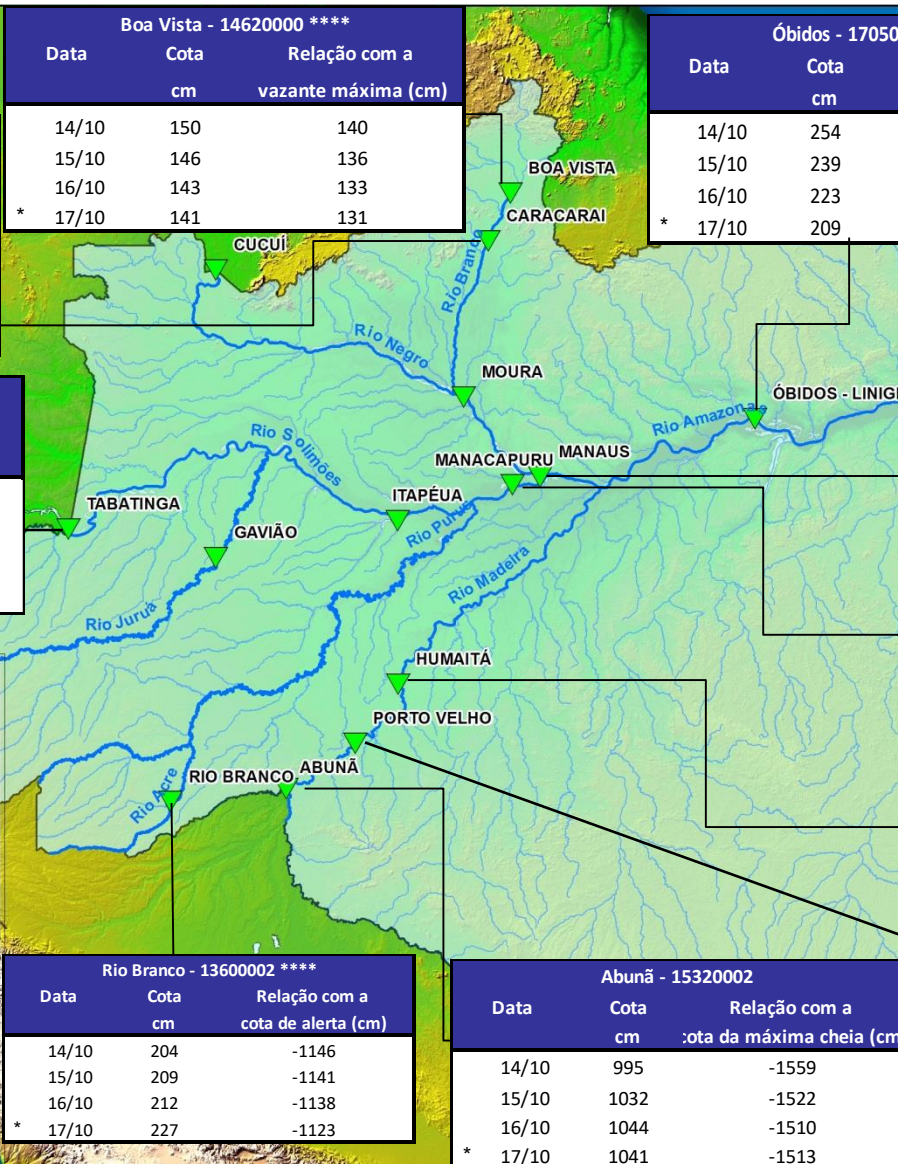
- ▼ Postos fluviométricos.
- ~ Rios
- ☁ Bacia do Amazonas.
