SALA DE SITUAÇÃO

Acompanhamento da Bacia do Rio Amazonas

17/11/2020

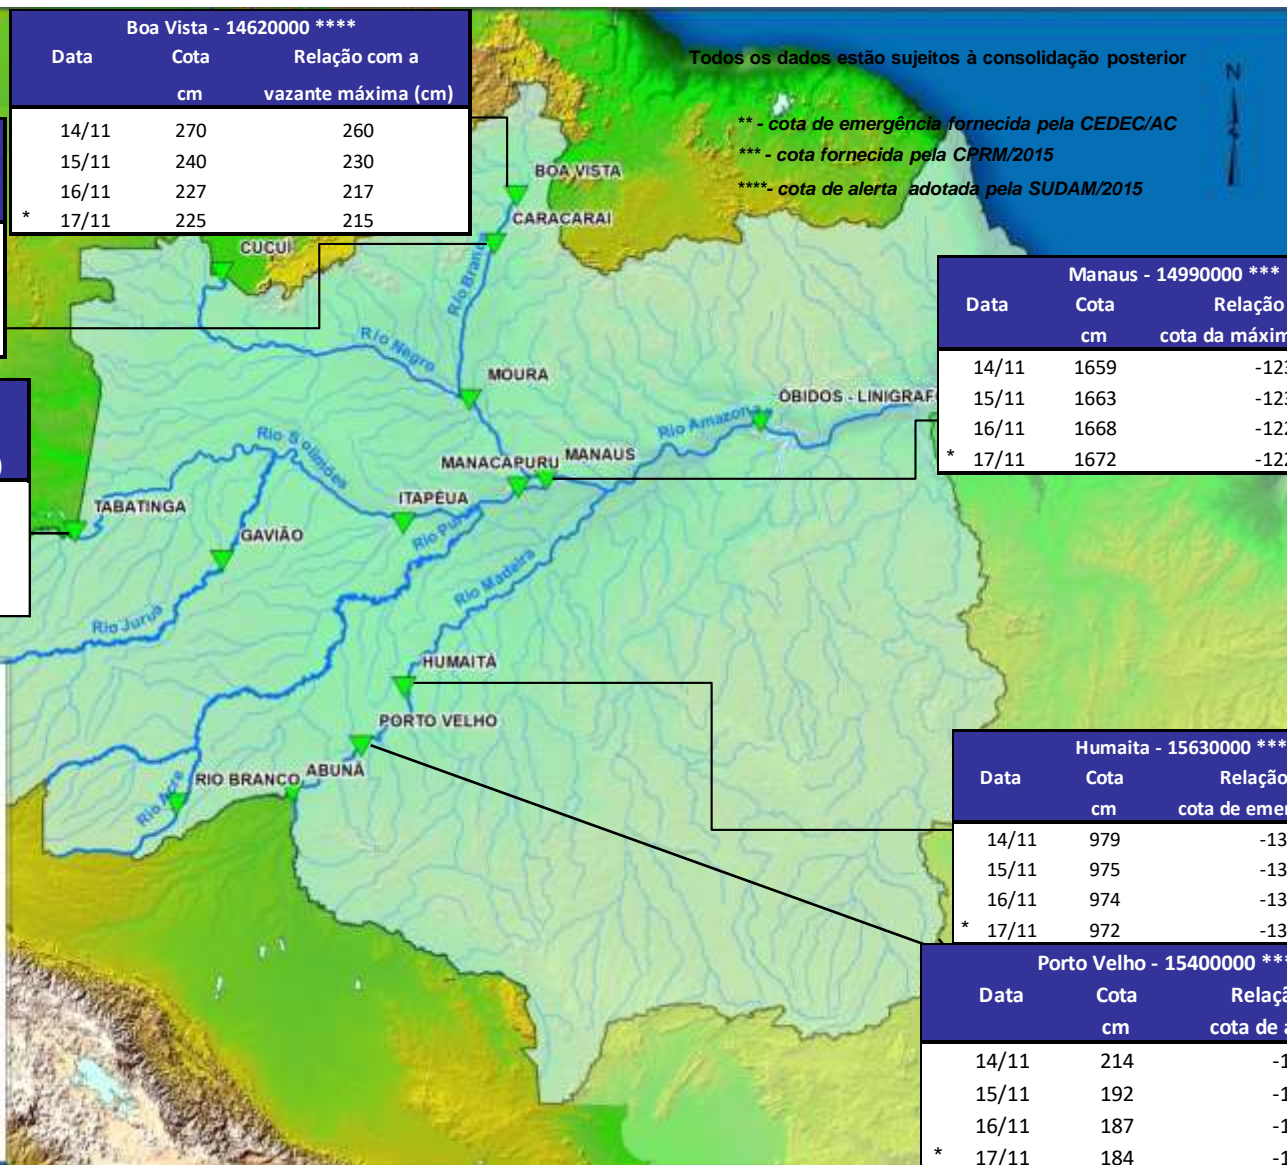
Legenda

- ▼ Postos fluviométricos.
- ~ Rios
- ~ Bacia do Amazonas.
