SALA DE SITUAÇÃO

Acompanhamento da Bacia do Rio Amazonas

18/11/2020

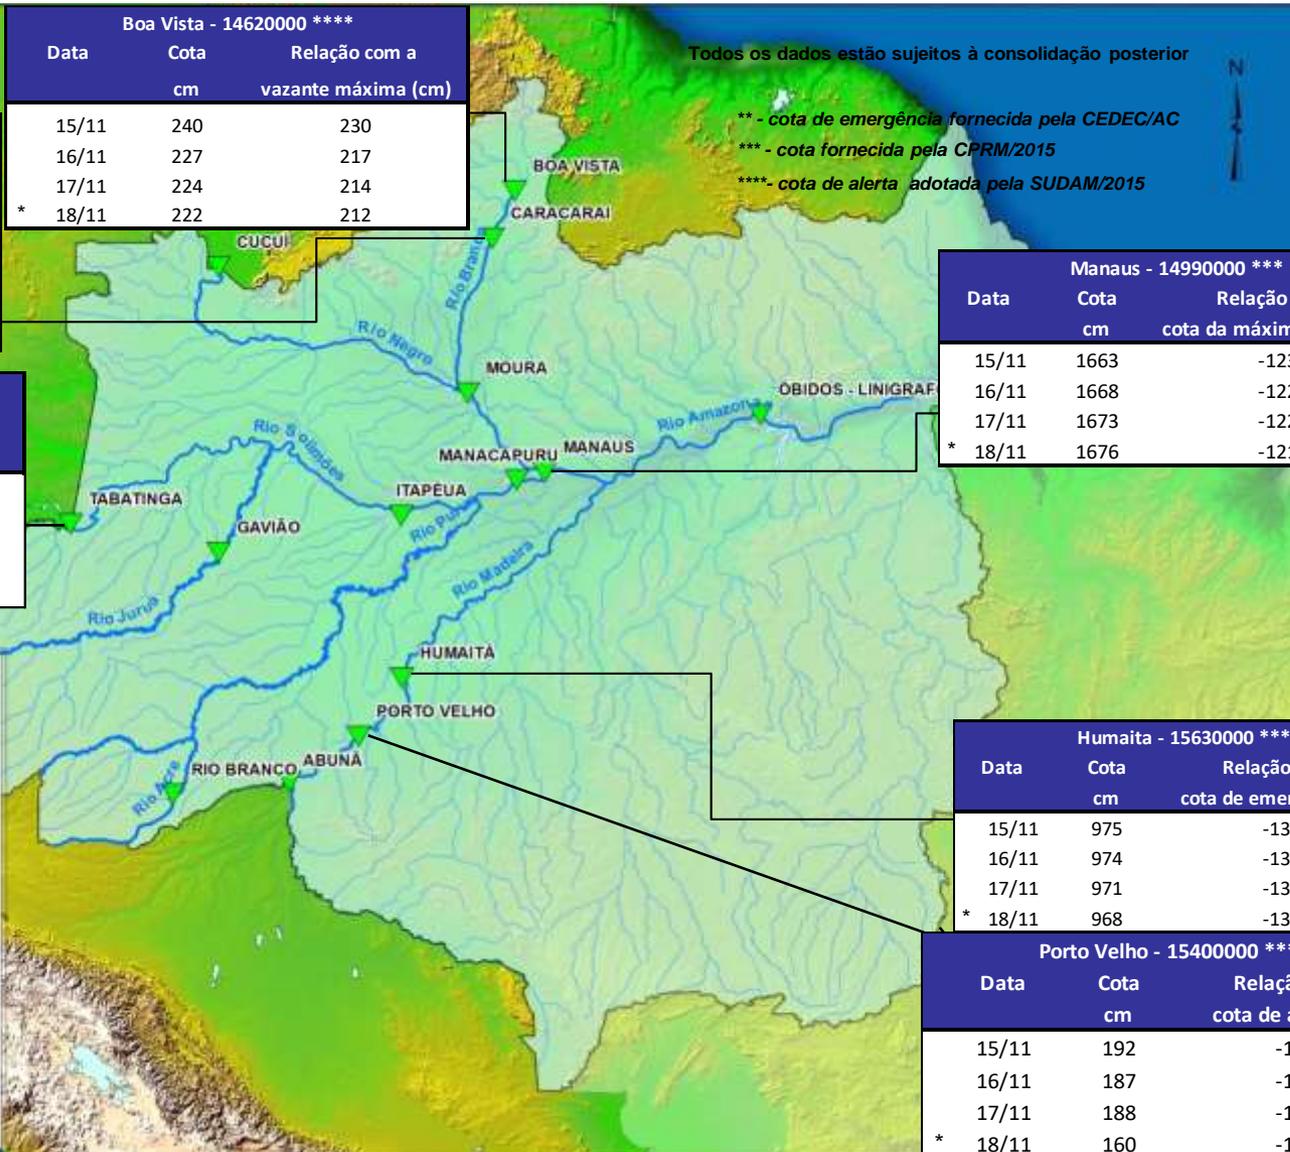
- Legenda**
-

Postos fluviométricos.
 -

Rios
 -

Bacia do Amazonas.
