SALA DE SITUAÇÃO

Acompanhamento da Bacia do Rio Amazonas

19/02/2021

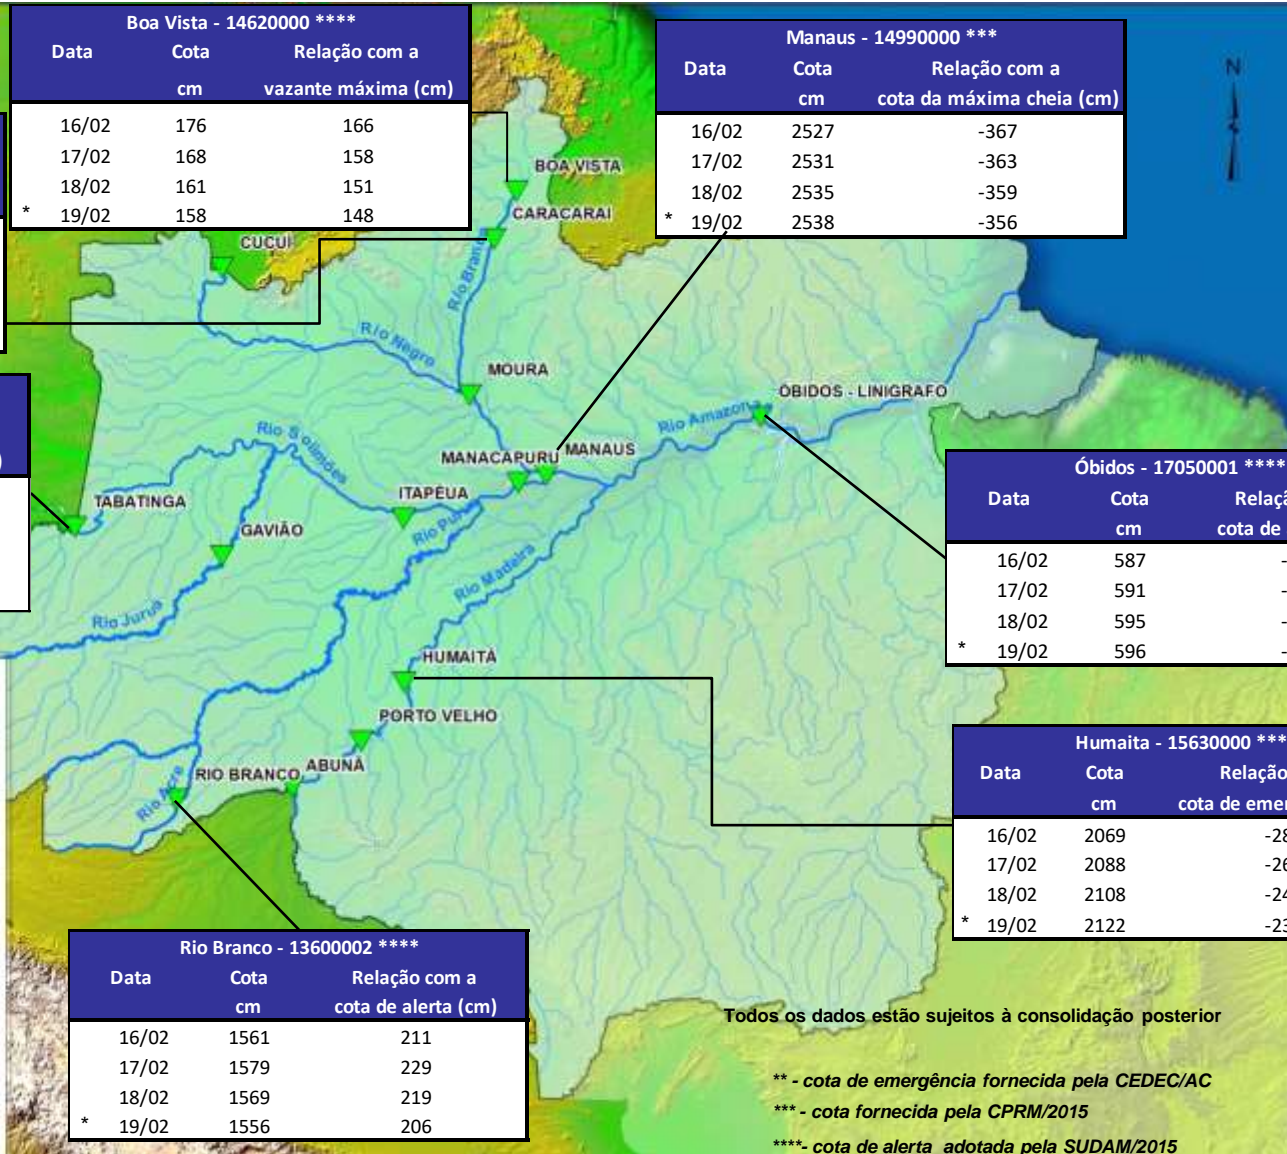
- Postos fluviométricos.
- Rios
- Bacia do Amazonas.
